# Rad Konzervatorskog zavoda u Zagrebu na crkvenim građevinama Hrvatskog zagorja nakon Drugog svjetskog rata

Master's thesis / Diplomski rad

RAD KONZERVATORSKOG ZAVODA U ZAGREBU NA  
CRKVENIM GRAĐEVINAMA HRVATSKOG ZAGORJA NAKON  
DRUGOG SVJETSKOG RATA

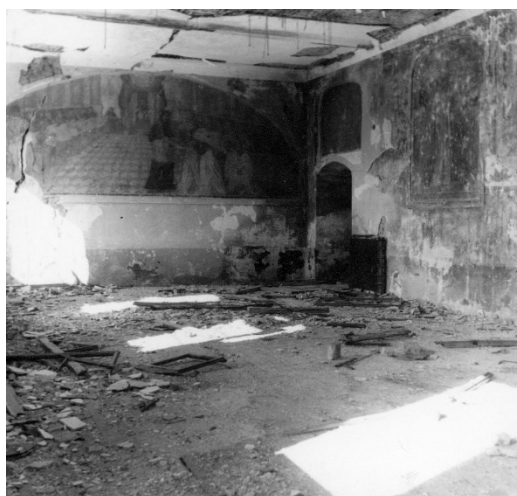
Lepoglavski sklop samostana i crkve dočekaio je kraj Drugog svjetskog rata iznimno oštećen. Požar 1943. godine je uništio većinu krova zgrade što je ugrozilo oslik u refektoriju samostana. (Slika 3) Najveću štetu učinilo je ipak detoniranje municije deponirane u dvorištu kaznionice ispred zapadnih pročelja crkve i samostana od strane njemačkih trupa 1945. godine. Od posljedica usisnog djelovanja eksplozije zapadno pročelje crkve se otklonilo od tijela građevine. (Slika 4) To je uzrokovalo prijelom zbog kojeg se zabat pročelja srušio, a zidovi su popucali na čitavom zapadnom dijelu crkve. Svodovlje crkve je također popucalo, a oslik u svetištu je djelomično otpao.<sup>52</sup>

**Slika 3 Lepoglava, nekadašnji samostan, refektorij samostana nakon oštećenja u ratu, Marcel Davila, 1945.**

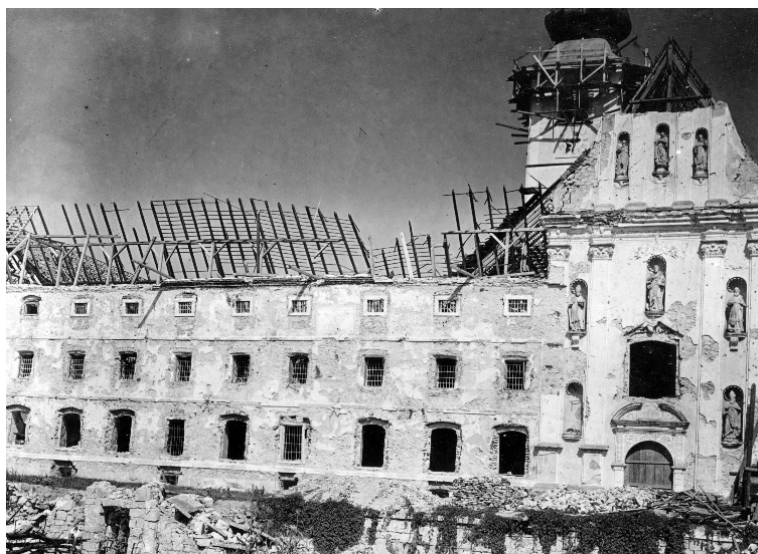
**Slika 4 Lepoglava, nekadašnji samostan i župna crkva, pogled na zapadno pročelje oštećeno eksplozijom municije, Tihomil Stahuljak, 1945.**

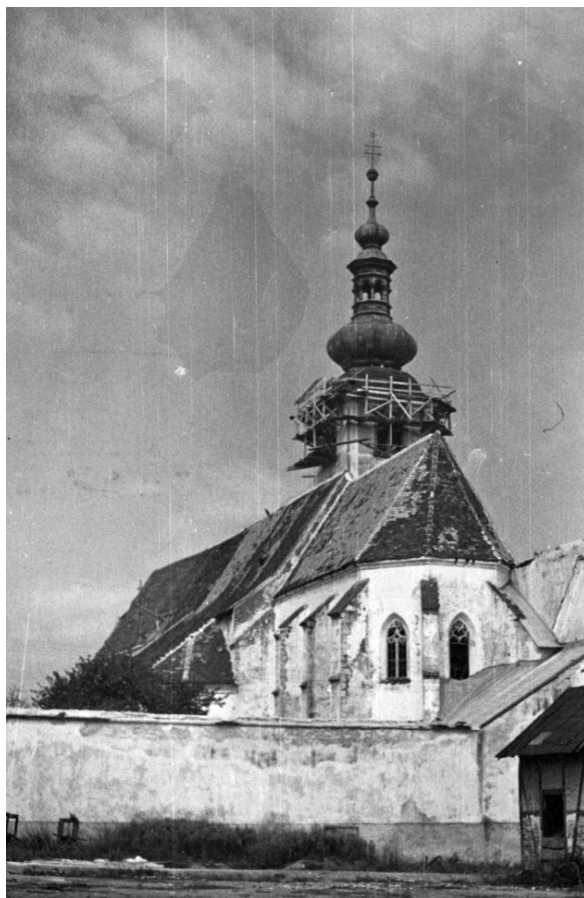
Prije nego je Zavod počeo s radovima na crkvi i samostanu Župni ured organizirao je popravak krovništa tornja crkve koji je oštećen prilikom eksplozije municije u dvorištu kompleksa 1945. godine. (Slika 5) Uprava župnog ureda je žurno krenula s popravkom, ali radovi su zapeli jer je tvrtka

**Slika 5 Lepoglava, župna crkva, pogled na oštećeno svetište te zvonik u tijeku popravka, Tihomil Stahuljak, 1945.**

Zugmayer i Gruber u Zagrebu s kojom su pregovarali nabavku bakra postala državno vlasništvo i više nije mogla prodavati bakar bez odobrenja Ministarstva industrije i rudarstva. Župnik Mato Repić je zbog toga poslao Ministarstvu molbu za nabavu bakrenog lima.<sup>55</sup> Bakrenog lima nije bilo na zalihama pa je predloženo da se toranj privremeno pokrije npr. ljepenkom.<sup>56</sup>

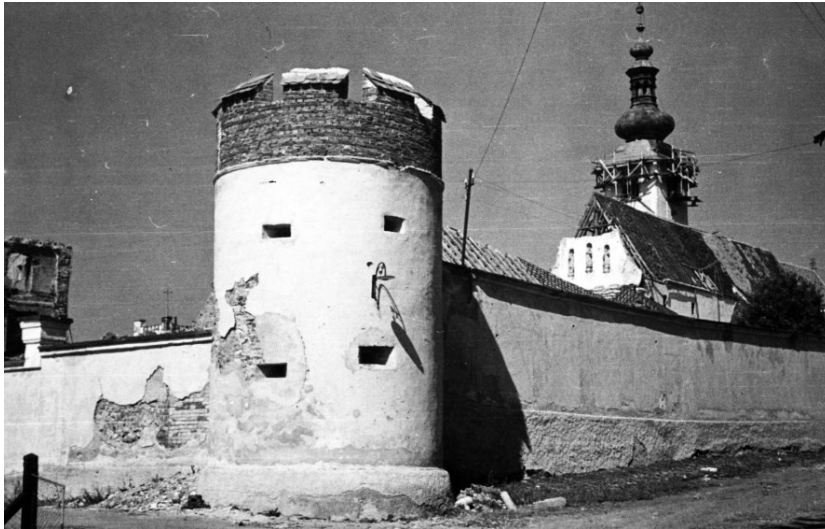
izgradi se čunjasti krovčić. (Slika 6) Ispred zapadnog pročelja samostana trebale su se maknuti dvostrane stepenice, a oslik u refektoriju se morao do jeseni natkriti.<sup>57</sup>

**Slika 6 Lepoglava, nekadašnji samostan i župna crkva, jugozapadna ugaona kula perimetralnog zida, Tihomil Stahuljak, 1945.**

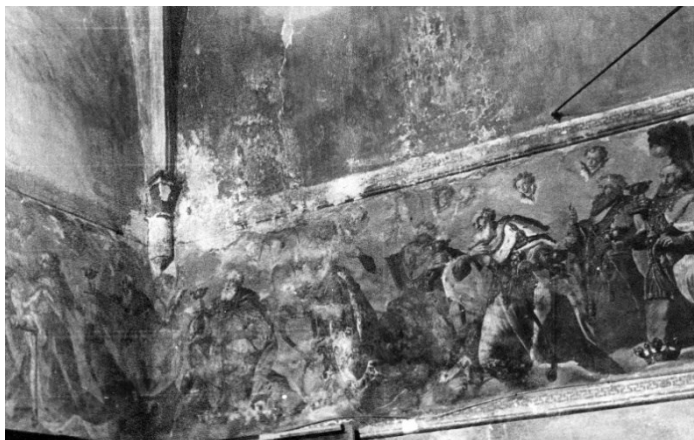
Slika 7 Lepoglava, župna crkva, zidni oslik kora crkve oštećen zbog vlage, Tihomil Stahuljak, 1946.

Jurišić i Stahuljak u ožujku 1950. godine su poslani na službeni put u Lepoglavu. Pregledali su stanje crkve. Zidna slika Poklonstvo Janjetu na pjevalištu je bila jako oštećena od vlage jer je sjeverni zid uz kojeg se nalazi dugo bio izložen oborinama nakon što je uništeno zapadno krilo samostana. Oslík nije prava freska nego je slika samo izvedena bojom koja prekriva sloj žbuke zbog čega oslik nestaje kada se žbuka mrví pod utjecajem vlage. Oborine su oštetile i korske klupe, ali ih je uništila i direktna sunčeva svijetlost koja ih je izblíjedila. Već zabilježena oštećenja na crkvi nisu se pogoršala.<sup>97</sup>

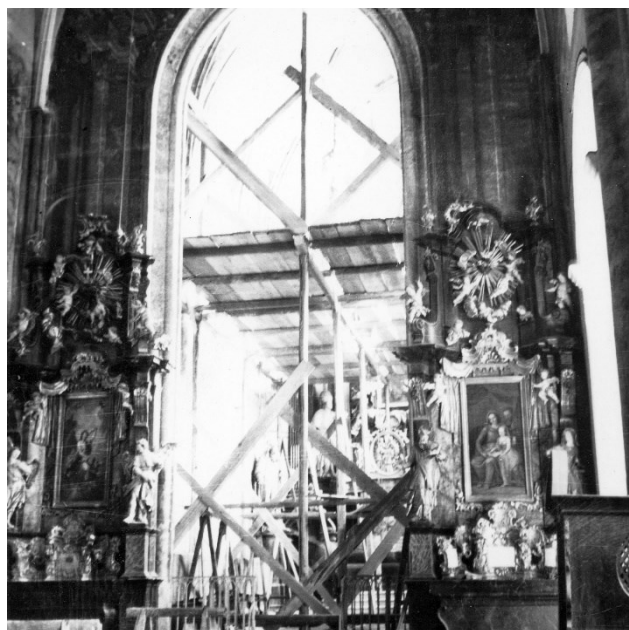
**Slika 8 Lepoglava, župna crkva, pogled prema skelama u svetištu, Greta Jurišić, 1952.**

U Lepoglavi je bila još nekoliko puta tokom mjeseca na pregledu radova, a krajem rujna u putnom izvještaju navela je da se radi na svodu u brodu crkve, a radove na zidovima je zaustavila jer se prvo moraju istražiti ostaci gotičke arhitekture. Za radove na zapadnom pročelju nužno je bilo što prije donijeti plan rada jer će se bez intervencija pročelje oštetiti. S novim poslovođom građevnog poduzeća je pregledala crkvu i primijetila da će se radovi ponovno usporiti dok se njega ne uvede u osjetljivu prirodu konzervatorskih poslova.<sup>127</sup> Na svodu broda crkve su osiguravali kamena rebra, prezidavali polja koja su uleknuta, a u središtu broda je nedostajao cijeli središnji križ rebara koji je sada bio zamijenjen novim daskama i ožbukani. Na sjevernoj strani zapadnog pročelja započelo je usidrenje i osiguranje zida prije početka ostalih radova.<sup>128</sup>

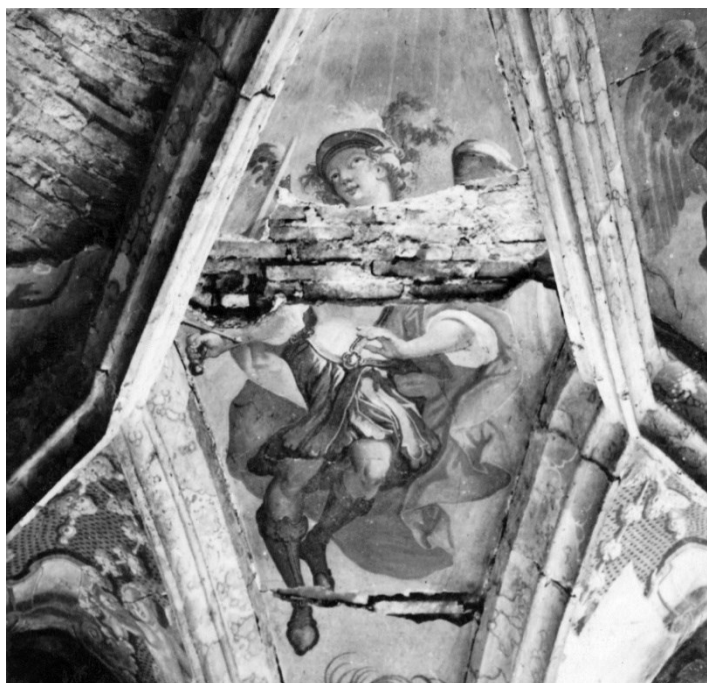
Početak studenog u Lepoglavu su doputovali Draginja Jurman-Karaman i fotoreporter JAZU Antun Fuis kako bi fotografirali oštećene zidne slikarije i štukaturu. (Slika 9) Oštećeni zidni oslik i štukatura su bili i razlog dolaska studenata Akademije likovnih umjetnosti Ivana Tomljanovića i Gyorjea Krstevskog.<sup>135</sup> Studenti su započeli s radovima skidanja štukature i zidnih slikarija 1. studenog 1952. godine, a nakon dolaska Milana Preloga detaljno su određeni koji dijelovi se skidaju.<sup>136</sup> Jurišić je također tada bila u Lepoglavi. Ona je s ing. Čorkom pregledala radove na sjevernom dijelu zapadnog pročelja. Sjeverni zid je ubrzo trebao biti dovršen čime bi bio zatvoren i otvor prema tavanu kaznionice.<sup>137</sup>

**Slika 9 Lepoglava, župna crkva, oštećena zidna slika svoda svetišta, Antun Fuis, 1952.**

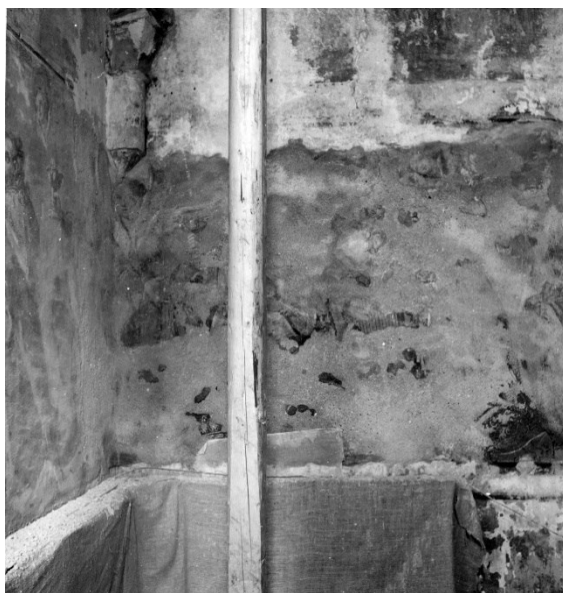
Ana Deanović je 21. studenog putovala u Lepoglavu na pregled radova na zidnom osliku i skidanju štuko dekoracije u biblioteci. Skidanje fresaka je bilo završeno, a ostali radovi su se ubrzano završavali prije kraja građevne sezone. Slikarija na koru je, po njenom mišljenju, stradala do te mjere da se više ne može skinuti. (Slika 10) Ubrzano propadanje oslika uzrokovale su oborine koje kroz krov prodiru u međuprostor iza zida na kojima je oslik. Poslovođa joj je rekao da se stanje poboljšalo nakon popravka krova. Zaključila je da je nužno napraviti probnu sondu u zidu kako bi se izvidjelo postoji li međuprostor i šuta koja na sebe navlači vlagu. Preostali zidni oslik mogao se spasiti samo uklanjanjem izvora vlage.<sup>138</sup>

**Slika 10 Lepoglava, župna crkva, dio zidnog oslika kora s najvećim oštećenjem, Antun Fuis, 1952.**

Kod skidanja štukature kako bi se zid mogao statički učvrstiti došlo je do minimalnog uništenja na rubovima, ali je posao smatrala dobro obavljenim. Predložila je samo da se na istom zidu barokni oslik prekrije organtinom kako bi se zaštitio. Freske svodnog polja uz trijumfalni luk su ispravno skinute i položene na šperploče. Oslik svodova je i dalje bio vrlo kritično i budućim radovima na učvršćenju svoda će se još više oštetiti ukoliko se prije toga privremeno ne učvrste i pokriju organtinom koji bi ih štitio od pucanja. Nakon statičkih radova smatrala je da je potrebno definitivno učvrstiti ih na njihovu podlogu. Zalagala se za to, e ne skidanje jer skidanje oslika, vraćanje na zid, lijepljenje na tekstil i pričvršćenje na zid kazeinom mijenja kolorit oslika, a sam zidni oslik postaje

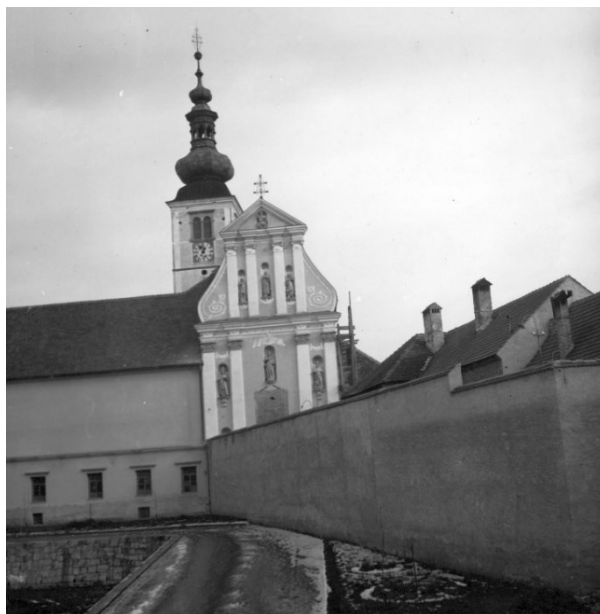
U siječnju 1954. godine župnu crkvu u Lepoglavi fotografirao je fotograf Zavoda Vladimir Bradač.<sup>159</sup> (Slika 11) Lepoglavu su posjetili i sudionici konferencije republikanskih zavoda za zaštitu spomenika kulture i prirodnih rijetkosti koja se održavala u Zagrebu.<sup>160</sup>

**Slika 11 Lepoglava, župna crkva, pogled na zapadno pročelje nakon popravka, Vladimir Bradač, 1954.**

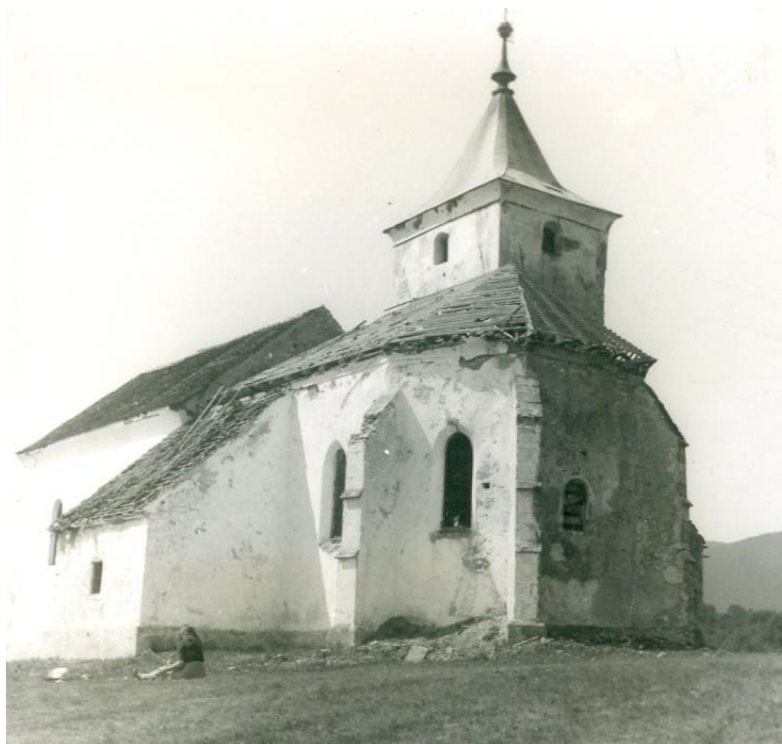
**Slika 12 Očura, kapela sv. Jakova, pogled na oštećeno svetište, 1945.**

Konzervatorski zavod je prvi puta došao na Očuru pregledati stanje kapele u rujnu 1945. godine. Iako je kapela bila u iznimno lošem stanju, radovi nisu započeli odmah.<sup>184</sup> U ožujku 1946. godine Karaman je poslao Tihomila Stahuljaka u Očuru da pregleda kapelu sv. Jakova.<sup>185</sup> Izvještaj o radu Zavoda za svibanj 1946. godine pokazuje da su na Očuri bili i Mladen Fučić i Stahuljak. Fučić je pripremio tlocrt kapele, a za potrebe izrade proračuna kapelu je arhitektonski snimio Stahuljak. Snimio je i novootkrivene freske iz 15. stoljeća.<sup>186</sup> (Slika 13)

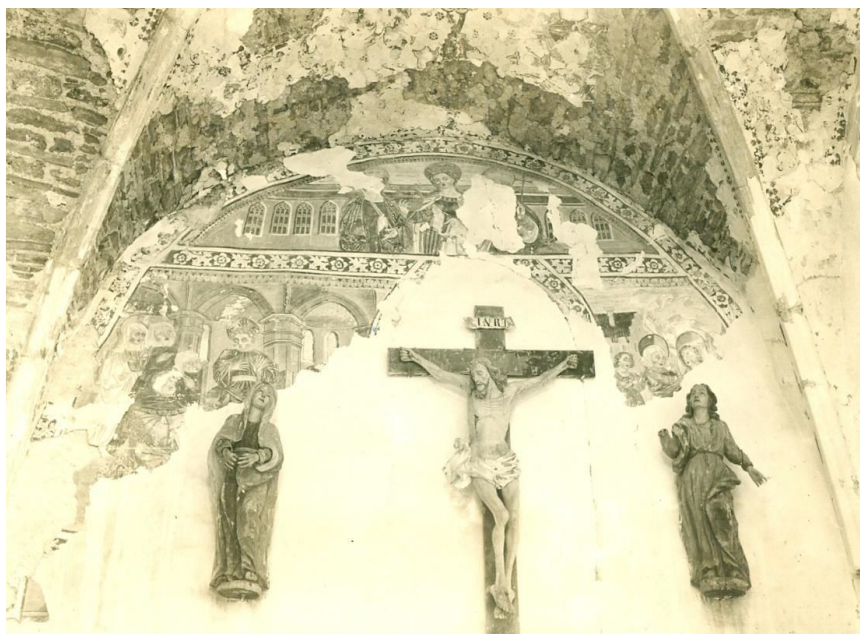
Slika 13 Očura, kapela sv. Jakova, ostaci zidnog oslika na južnom zidu kapele, druga polovica 15. stoljeća, 1946.

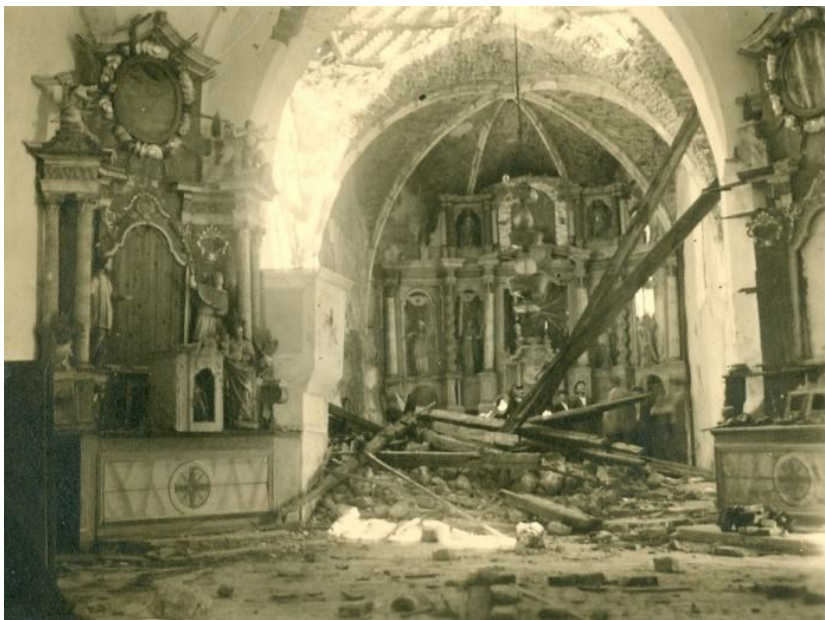
**Slika 14 Očura, kapela sv. Jakova, stanje prije uklanjanja ostataka urušenog svoda svetišta, 1947.**

Stahuljak je zabranio da se oslik dalje dira i naložio da se iznad južnog zida svetišta na prostoru prvog traveja gdje je uklonjen ostatak svoda konstruira privremena streha kako bi se zaštitile freske i kipovi. Iz kapele je uklonjeno kamenje i štuta. Kamenje urušenog svodovlja složeno je na početak broda, a ono gotičkih rebara u brod. Još je bilo potrebno ukloniti razorene dijelove propovjedaonice od opeke, materijal pospremiti u kapelu i popraviti južna vrata.<sup>190</sup> Stahuljak je na prethodnom službenom putu 2. listopada predstavniku poduzeća Aranjoš ing. Cesarcu pri obilasku kapele izričito naglasio važnost oslika i da se žbuka ne dira te da radnici nikako ne oslanjaju skele potrebne za popravak svoda uz zidove. Stahuljak je kapelu posljednji puta na tome putovanju obišao 3. listopada<sup>191</sup>, a 5. listopada dokumentirao je oslik izvješćem i crtežom. Dan poslije Anđela Horvat ga je i fotografirala.<sup>192</sup>

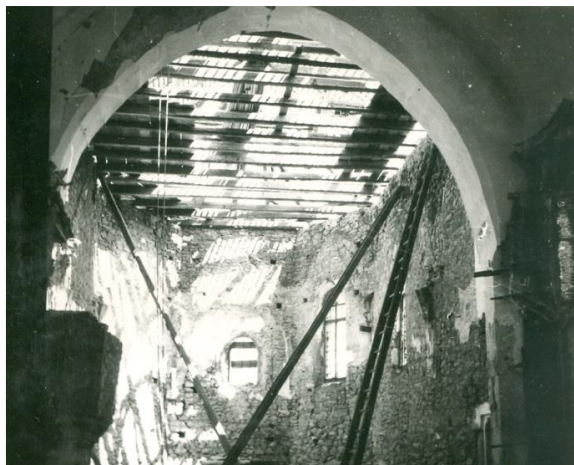
**Slika 16 Očura, kapela sv. Jakova, pogled na svetište sa novim stropnim gredama, Greta Jurišić, 1952.**

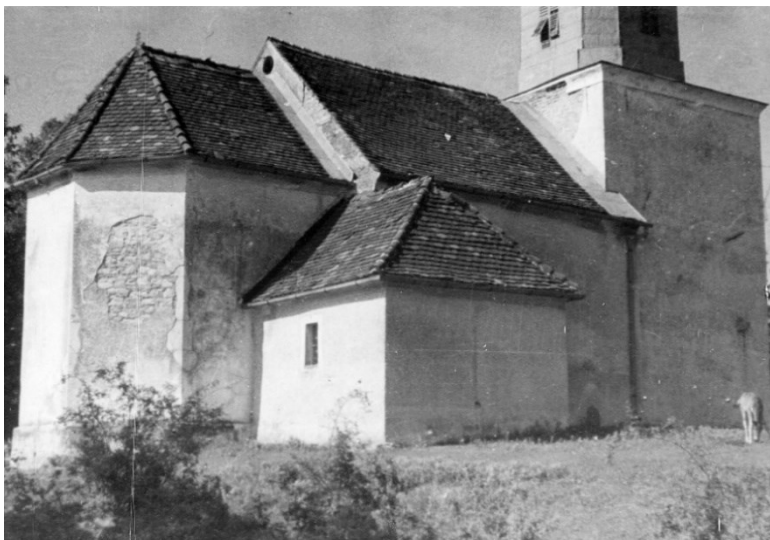
**Slika 18 Belec, crkva sv. Jurja, stanje prije početka radova, Tihomil Stahuljak, 1946.**

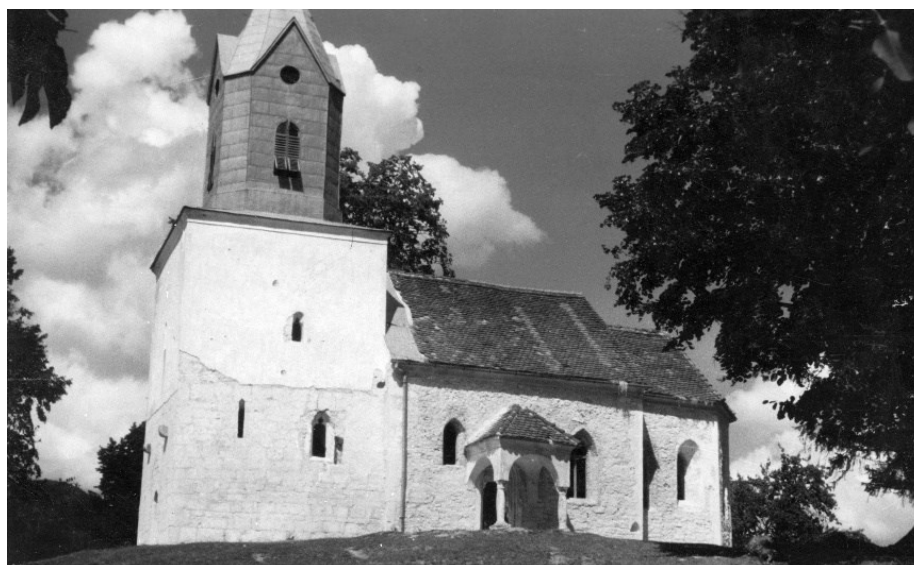
**Slika 19 Belec, crkva sv. Jurja, pogled na južno pročelje za vrijeme trajanja radova, Tihomil Stahuljak, 1947.**

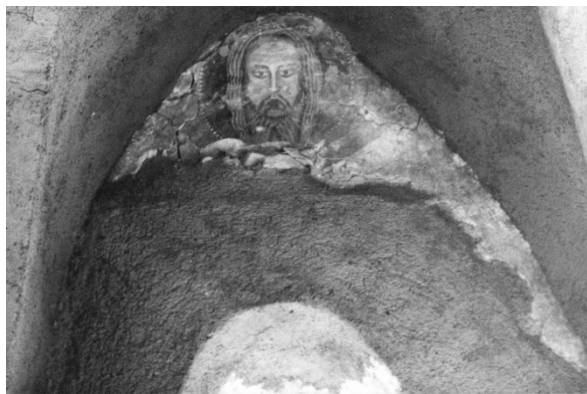
**Slika 20 Belec, crkva sv. Jurja, oslik istočnog zida svetišta, Tošo Dabac, 1947.**

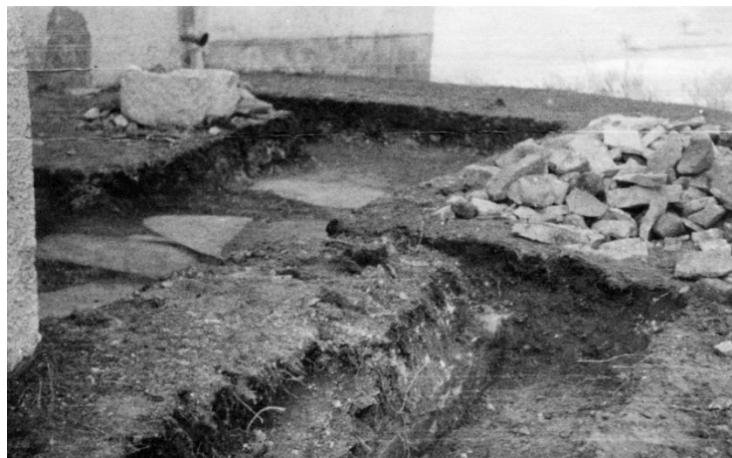
Temelji sakristije i kapele sv. Katarine koji se također spominju u vizitacijama pronađeni su uz sjeverni zid broda. Pronalazak temelja samo jedne prostorije i nalaz oltarne menze naveo ih je na zaključak da se sakristija u 17. stoljeću proširivala i pretvorila u kapelu sv. Katarine. Vjerojatno je srušena u potresu 1775. godine kada su zazidana i pronađena vrata sakristije i kapele. Nova sakristija sagrađena je sjeverno od svetišta.<sup>275</sup>(Slika 21)

**Slika 21 Belec, crkva sv. Jurja, temelji kapele sv. Katarine prilikom iskapanja, Tihomil Stahuljak, 1947.**

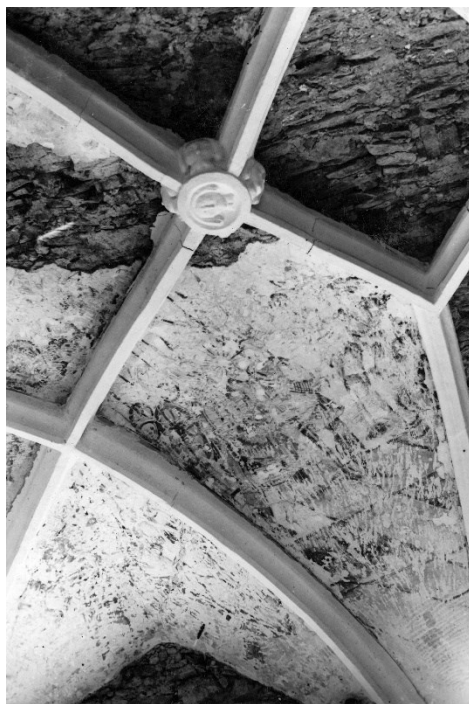
osloboditi od žbuke te ponovno položiti žbuku gdje oslik nije sačuvan. (Slika 22) Isto tako je u unutrašnjosti tornja bilo potrebno skinuti svu žbuku da bi se nova nanijela samo na dijelove za koje se konstatira da su izvorno bili ožbukani. Objekt je iziskivao niz hitnih zahtjeva od kojih je restauracijski samo onaj na gotičkim prozorima svetišta, preostali su konzervatorski (popravak krovišta, uspostava funkcionalnog sistema odvodnjavanja oborina, nova žbuka, drenaža). Planiralo se i konzerviranje iskopanih temelja kapele sv. Katarine.<sup>277</sup>

**Slika 22 Belec, crkva sv. Jurja, oslik svoda broda, Tihomil Stahuljak, 1947.**

U detaljnijem obrazloženju prijedloga konzervatorskih radova Stahuljak je opisao stanje crkve kao loše zbog lošeg održavanja i nestručnih popravaka. Kao glavne probleme naveo je prodiranje vode kroz oštećeno krovíšte broda i uništavanje oslika u brodu, visoku vlagu zbog pogrešno izvedenog sistema odvoda zbog čega oborine prodiru u zidove što uništava oltar iz 17. stoljeća. Vлага koju na sebe navlači materijal preostao od rušenja kapele sv. Katarine u 18. stoljeću pak uništava sjeverni zid crkve. Uz uklanjanje problema prokišnjavanja i vlage bilo je potrebno zamijeniti žbuku u interijeru, a otvoru portala na zapadnom pročelju tornja potrebno je učvrstiti nadvoj od klesanaca. Gotičkim prozorima u svetištu trebalo je nadomjestiti većinu šprljaka i staklo. Zidne oslike je bilo potrebno

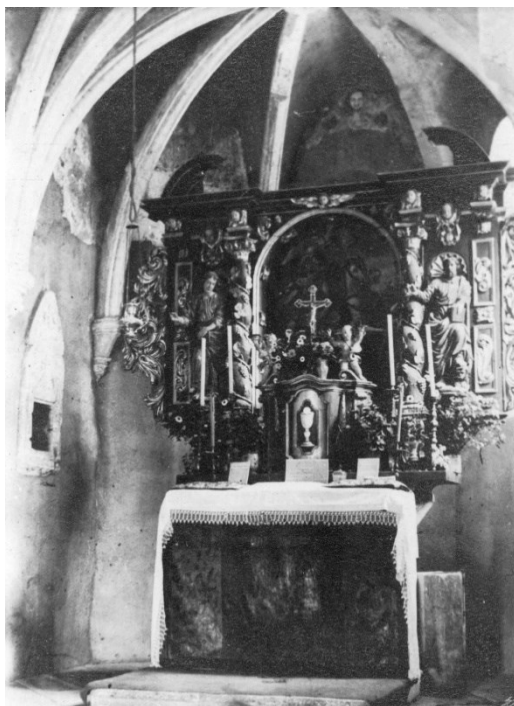
Prilikom radova postalo je jasno da je izgled oltarne menze kombinacija intervencija iz 15. i 17. stoljeća, ali je utvrđen njen izvorni izgled iz prve polovice 14. stoljeća. Adaptacije i izvorni oblik utvrđeni su i za retabl iz 18. stoljeća. Iznad prozora u svetištu pronađeno je još ostataka zidnih slikarija koje se stilski slažu s onima iz broda. Otkrivene su izvorna polikromacija i ornamentiranje na kamenim dijelovima trijumfalnog luka i rebara u svetištu te nekoliko likova kasnobaroknog oslika na luku između broda i tornja.<sup>282</sup> Ana Deanović je 6. prosinca u Belcu kolaudirala ugovor s Hohnjecom. Završen je dogovoren posao na „otkrivanju i konzerviranju zidnih i svodnih slikarija, čišćenju zidova u tornju i svih kamenih klesanih dijelova u unutrašnjosti, adaptaciji oltarne menze i konzerviranju retabla“.<sup>283</sup> (Slika 23) Hohnjec je u izvještaju o radu upozorio na vlagu koja je i dalje ugrožavala zidni oslik.<sup>284</sup>

**Slika 23 Belec, crkva sv. Jurja, glavni oltar nakon popravka, Zdenka Munk, 1948.**
