Drvena kapela sv. Petra i Pavla u Boku Palanječkom

Master's thesis / Diplomski rad

DRVENA KAPELA SVETOG PETRA I PAVLA U BOKU
PALANJEČKOM

3. Pučko drveno graditeljstvo i arhitektura kapele

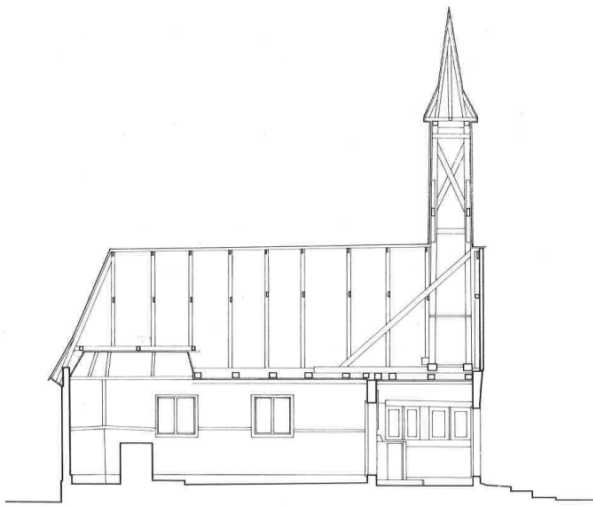
Slika 1. Presjek kapele, preuzeto od Đurđice Cvitanović

3,9 × 11 metara, s poligonalnim svetištem od tri stranice s vanjske i unutarnje strane. Predvorje dimenzija 2,5 × 3,6 metara odvojeno je od lađe drvenim zidom u kojeg su upisana nepravilno polukružno zaključena dvokrilna rezbarena vrata, čime se svrstava među tipične barokne drvene kapelice pravokutne osnove. Iznad predvorja otvorenog krovišta izdiže se jednostavan toranj zvonika s jednim zvonom. Jedina dva prozora u današnjoj kapeli nalaze se sa strane poslanica, pravokutni su i dvokrilni, što se ponavlja i na vanjskim drvenim kopcima koji ih štite. Iz arhivskih fotografija vidljivo je da su u prošlosti dva dvokrilna prozora flankirala portal kapele, a na južnom pročelju postojala su četiri prozora, no ti otvori su zatvoreni daskama sve od obnove 1901. godine. Imena graditelja kapele nisu nam poznata.

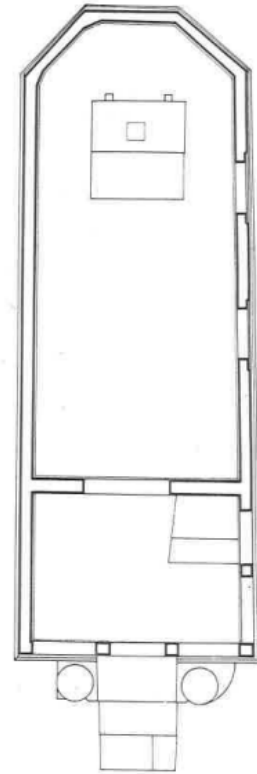
Slika 2. Tlocrt kapele, preuzeto od Đurđice Cvitanović

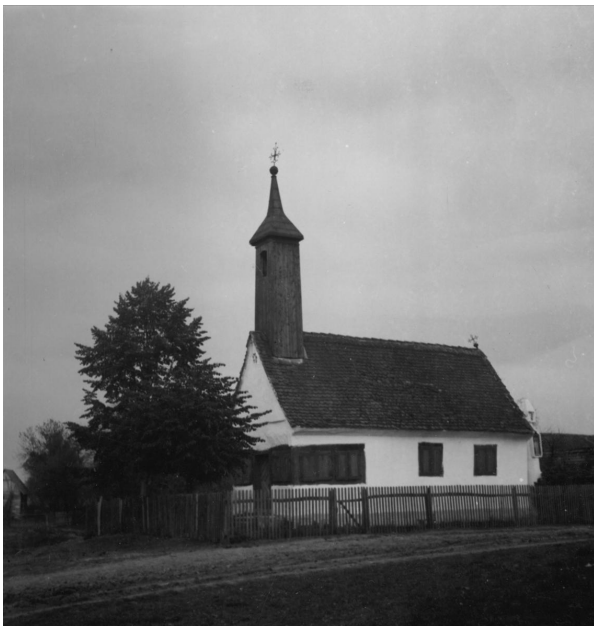
Slika 3. Kapela s jugozapadne strane 1957.,
snimio Branko Lučić

Do obnove 2015. godine kapela je bila ožbukana i njeno krovništvo *na dvije vode* bilo je pokriveno crijepom, osim zvonika izložene drvene konstrukcije s limenom kapom. Davor Salopek karakteristike kapele identificira kao povijesno-vremenski relevantne, a nju samu kao jedan od vrhunskih primjera arhitektonskog i konstruktivnog oblikovanja prostora i detalja, u kategoriji crkvi s narteksom (lojpom), kojoj je hitno potrebna sanacija (u radu objavljenom 2011. godine).¹³¹ On ističe da su kapele na području Sisačke biskupije građene najvećim dijelom od drva, što je i očekivano (uz izuzetak kapele Svetog Antuna u Dvorišću, Svetog Petra u Taborištu

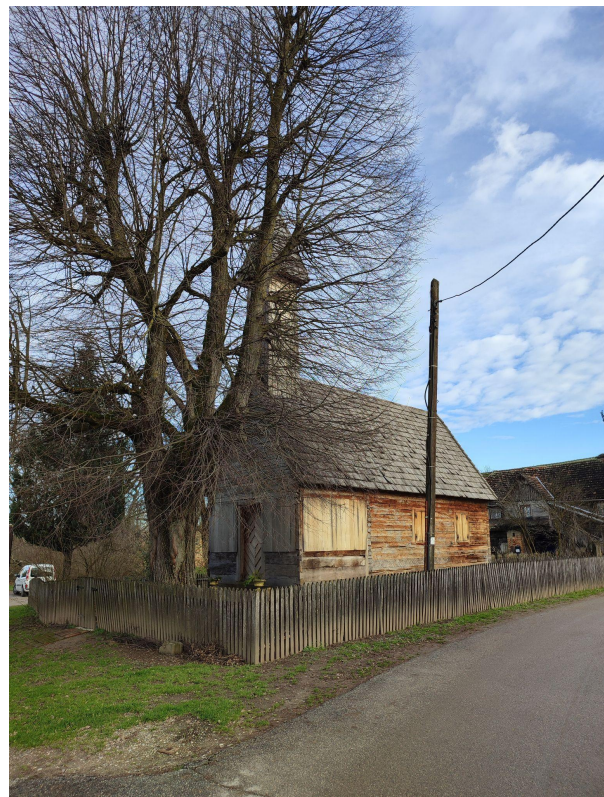
Slika 4. Kapela s jugozapadne strane 2023.,
snimila Franka Šimović

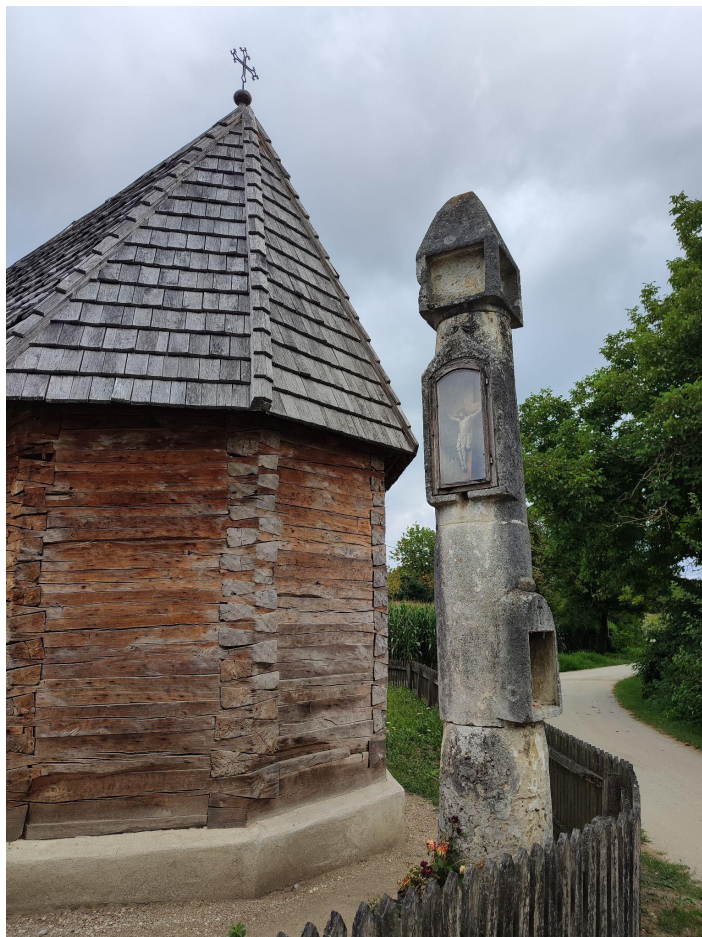
Poseban element koji stoji uz ovu kapelicu neobičan je kameni pilon koji se nalazi s istočne strane iza svetišta, najvjerojatnije sastavljen od preklesanih kamenih spolija, visine otprilike 3,5 metra. On je nepravilnog oblika i sastoji se od četiri kamena segmenta naslagana

Slika 5. Kameni pil iza svetišta, snimila Franka Šimović

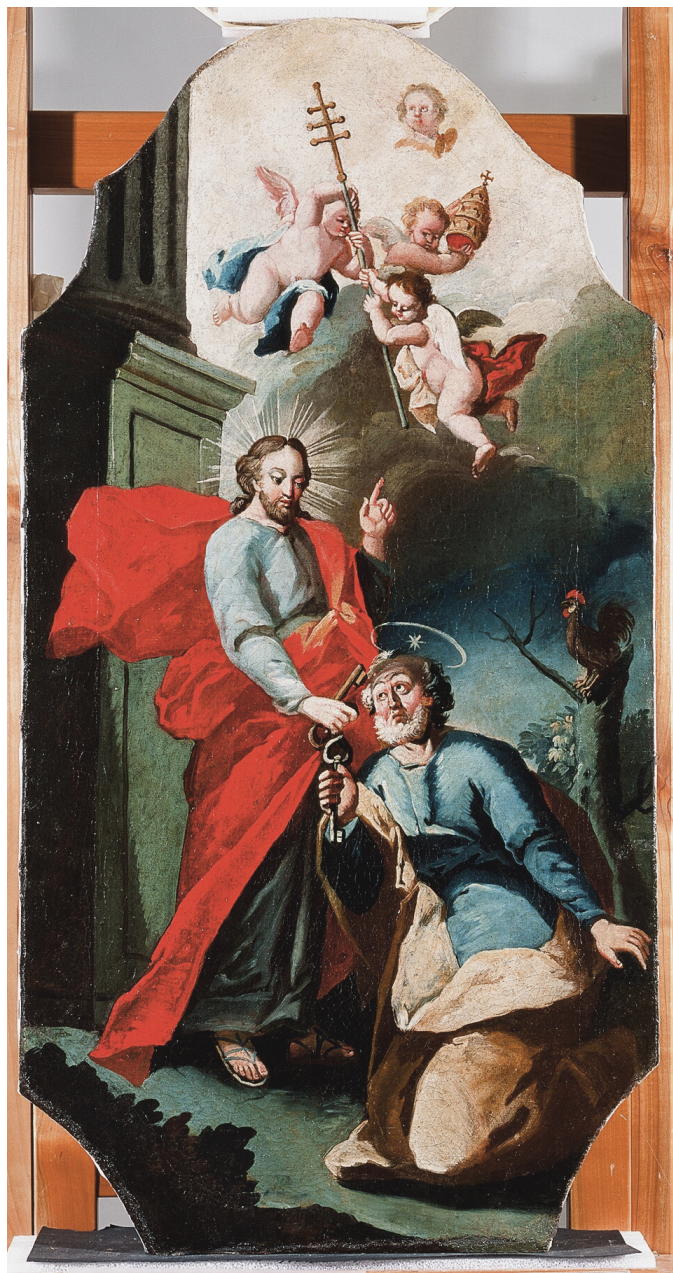
Slika 8. *Predaja ključeva sv. Petru* (detalj fotografije), snimila Nikolina Oštarijaš

U atriju kapele na desnom zidu inače je smještena slika u tehnici ulja na platnu nepoznatog umjetnika koja prikazuje Krista koji predaje ključeve svetom Petru. Dimenzija je 105 × 54,5 centimetara, a podokvir slike oblikovan je za valovito zaključeni barokni okvir. Premda je čišćenje i restauracija ovog djela dovršena 2011. godine,¹³³ još uvijek nije ponovno postavljeno na svoje izvorno mjesto u kapeli, budući da ni uklonjeni tabulat stijenki predvorja još nije vraćen. Fotografske reprodukcije pokazuju da je Krist prikazan u stojećem položaju s lijeve strane kadra, u modroj tunici i zagrnut crvenim plaštem koji kao da lebdi na povjetarcu, a desnom rukom klečećem Petru daje dva ključa, koji su prema tradiciji prikazani kao zlatni za nebesa i željezni za pakao.¹³⁴ Sveti Petar ponizno gleda prema Kristu, a iznad glave mu je eliptična aureola i jedna zvijezda. Prikazan je kao stariji muškarac sijede kose i brade, u modroj tunici i žutom plaštu koji simbolizira objavljenu istinu. U pozadini iza Petrovih leđa prikazana je scena s pijetlom koji stoji na osušenom drvetu kao podsjetnik na njegovo nijekanje Krista i kasnije pokajanje, što također promatrača asocira na oprostjenje grijeha i vjersku istinu. Neobično oblikovanje tonovima modre boje ukazuje na zoru, ali i odvojenost ove scene od glavnog prikaza, kao da umjetnik naglašava da se u tom segmentu radi o Petrovom sjećanju a ne o istovremenom događaju. Krist ispruženim kažiprstom lijeve ruke pogled promatrača usmjerava prema nebesima, gdje iz kovitlaca oblaka izranjanju četiri anđela prikazana kao *putti*, od kojih dvojica (jedan ogrnut u modru draperiju, a drugi u crvenu) žezlo s papinskim križem (*crux papalis*), a jedan papinsku tijaru – trostruku krunu s križem na vrhu, spuštaju prema Petru. Posljednjem anđelu, najvišem u kompoziciji, iz oblaka izviruje samo glava, a njegov pogled usmjeren je prema gore, izvan okvira slike. U okviru poslijetridentske ikonografije posebice je relevantno vizualno učvršćenje legitimiteta papinske moći i njegova izravna poveznica sa svetim Petrom kao prvim papom postavljenim od Krista samog. Kompozicija je izrazito vertikalna kroz Kristov položaj tijela, anđele koji lebde iznad njega, te u pozadini prikazan kanelirani stup na visokoj bazi, koji također vjerojatno ukazuje na ulogu Petra kao *stijene* na kojoj je sagrađena Crkva.

Izvješće o provedenim konzervatorsko-restauratorskim radovima na slici *Predaja ključeva svetom Petru* iz veljače 2012. godine govori da je djelo upisano u Registar kulturnih dobara Republike Hrvatske i dopremljeno u radionice Hrvatskog restauratorskog zavoda, gdje je prvo obavljen detaljan uvid u zatečeno stanje. Utvrđeno je da je slikano na lanenom platnu lijepljenom na drveni podokvir, što je uzrokovalo oštećenja rubnih dijelova slike, kao i pet čavlića zabijenih u podokvir kroz rubne dijelove lica slike.¹³⁵ Na područjima gdje je slikani sloj oštećen vidljiva je drugačija koloracija, što upućuje na podslik ili potencijalno preslik nekog ranijeg djela.¹³⁶ Izvedeni radovi obuhvaćali su uklanjanje nakupina voska od svijeća, starog laka i hrastovog podokvira piljenjem na manje komadiće, čišćenje lica i poledine slike od prljavštine i čađe, podlijepljenje trusnih dijelova slikanog sloja, dubliranje slike na novo platno i podokvir, te naposljetku retuširanje profesionalnim Maimeri Restauro bojama.¹³⁷

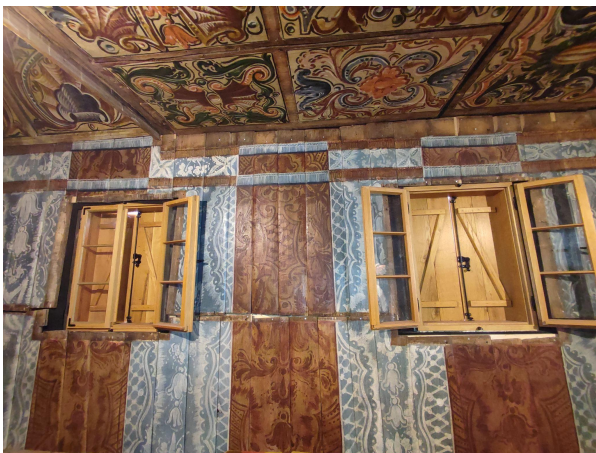
Slika 9. Restaurirani oslik stijenke sa strane poslanica, snimila Franka Šimović

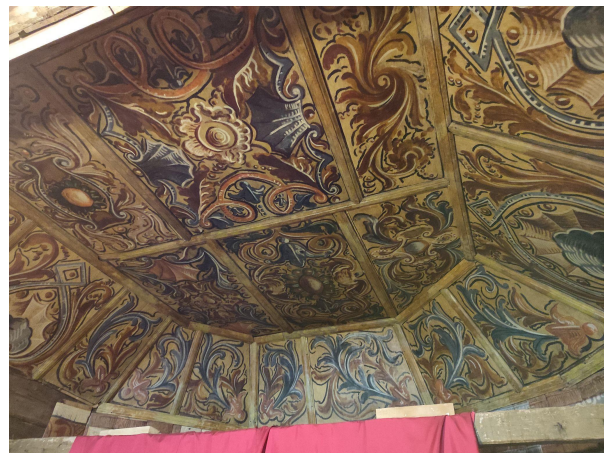
Slika 10. Restaurirani oslik svoda nad svetištem, snimila Franka Šimović

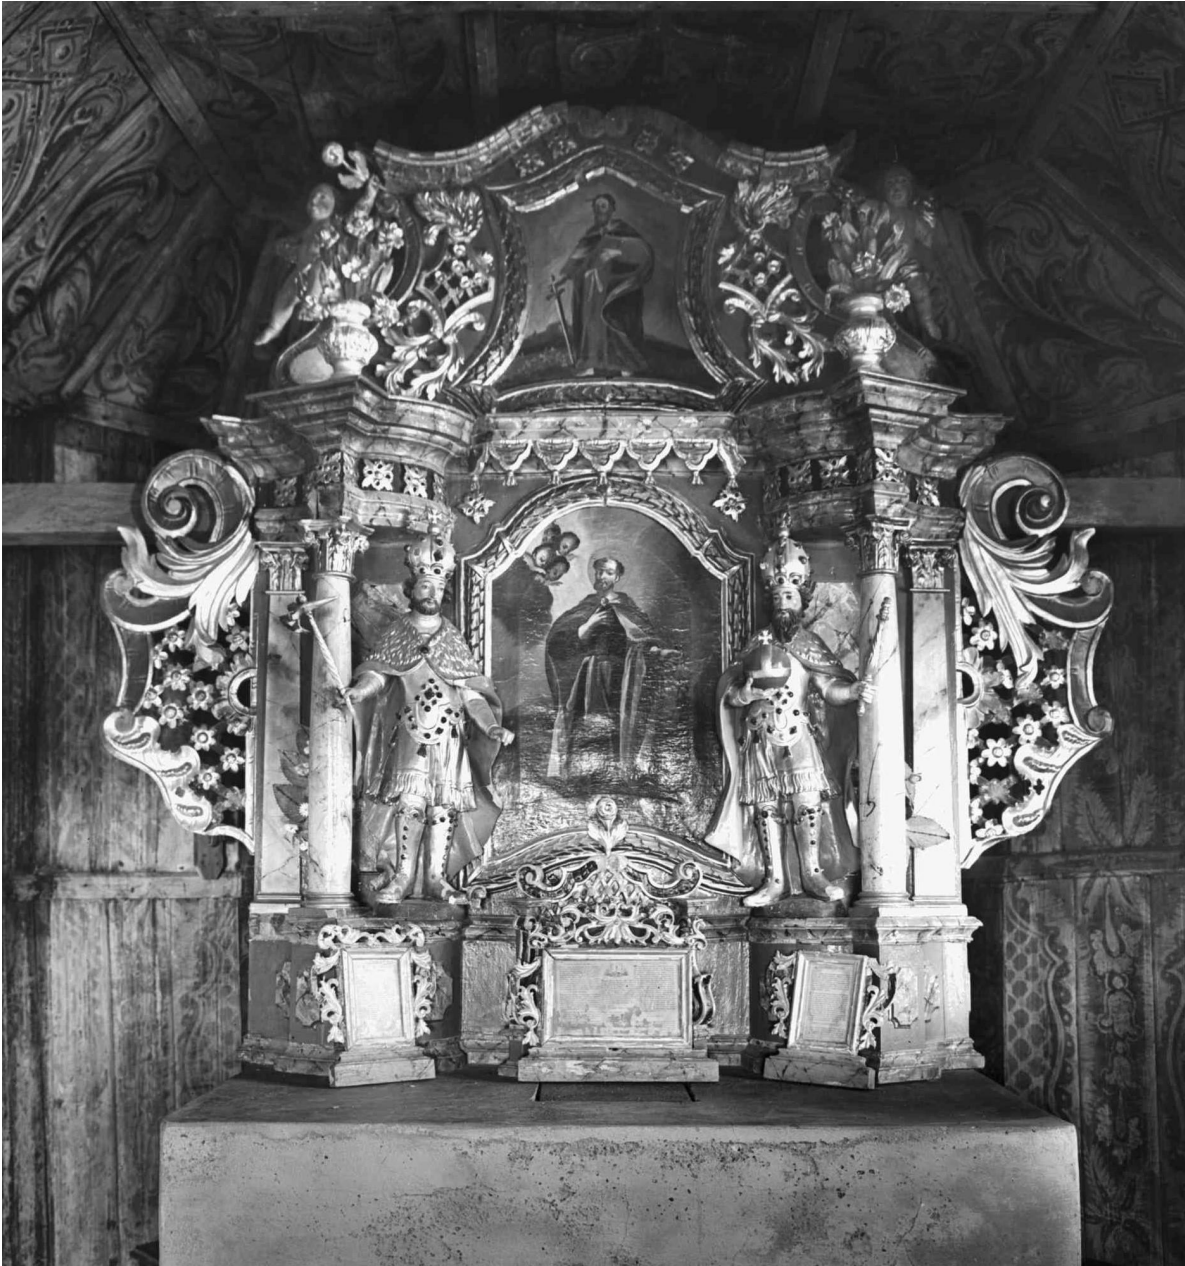
Slika 12. Oltar kapele sv. Petra i Pavla 1939. (detalj fotografije), snimio Đuro Griesbach

Oltar sv. Petra i Pavla kao cjelina dinamiziran je tipično baroknim konkavno-konveksnim oblikovanjem. Konstrukcija retabla izrađena je od dasaka debljine do 2 centimetra spojenih

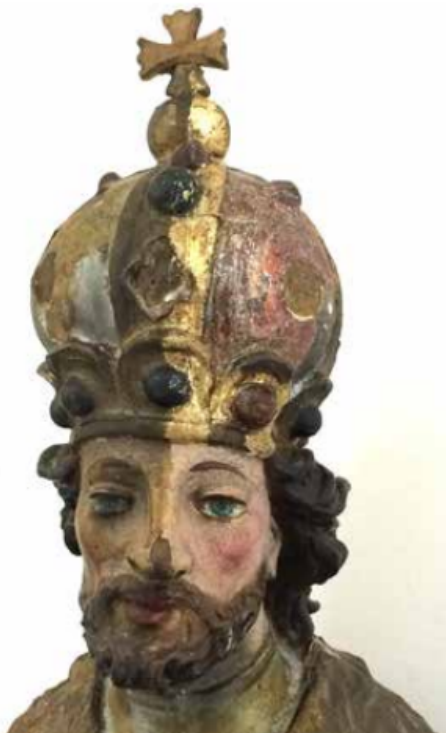
Slika 13. Skidanje preslika sa skulpture sv. *Ladislava*, snimila Nives Maksimović Vasev

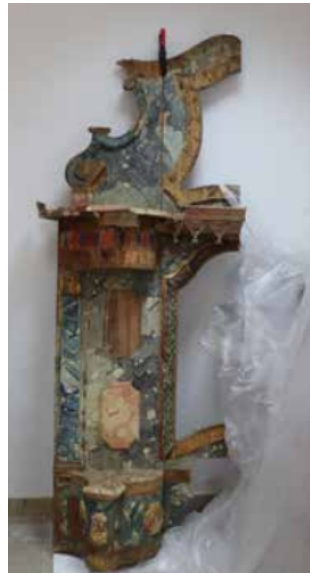
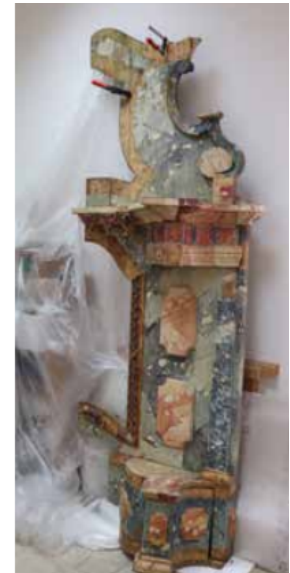
Slika 14. Izvorna polikromija na oltaru nakon čišćenja, snimila Nives Maksimović Vasev

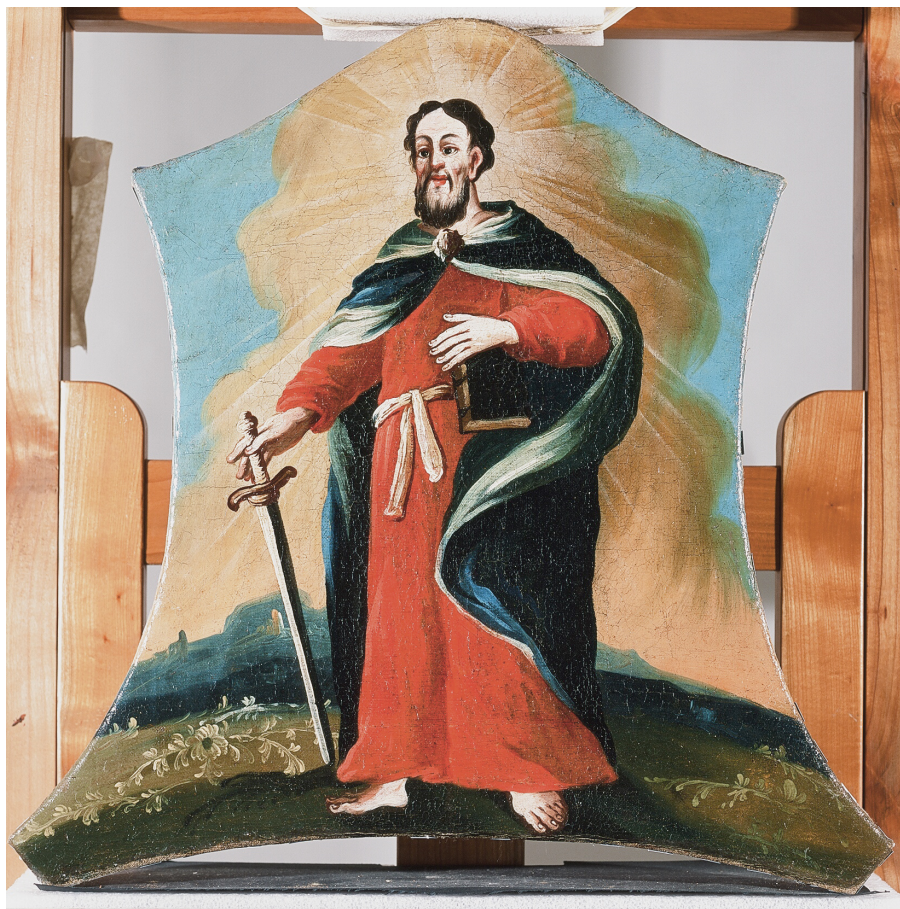
Slika 17. Sv. Pavao (detalj fotografije), snimila Nikolina Oštarijaš

Manja slika koja je smještena na krunište oltara prikazuje svetog Pavla apostola koji zauzima gotovo čitav kadar. Format slike neobičnog je konkavno-konveksnog oblika koji je neupitno barokni, bez ijednog ravnog brida, a podsjeća na naopako okrenuti štit. Dimenzija je 54 × 54,5 centimetara. Svetac je prikazan kako stoji u pustom krajoliku bez istaknutih obilježja, a uz noge mu rastu vitice s bijelim cvijećem. U pozadini iskorištena je atmosferska perspektiva u modrim tonovima. Nosi dugačku crvenu tuniku povezanu bijelim pojaseom, a preko ramena prebačen mu je tamno modri plašt bijelih rubova koji seže sve do tla, pričvršćen ispod svečevog vrata velikom dekorativnom kopčom. Iza Pavla uzdiže se gusti oblak žućkastih tonova, a oko glave i torza iz njega isijava zrakasta svjetlost. Njegova glava je izdužena, ima kraću valovitu smeđu kosu i ponešto prorijeđenu bradu i brkove. Prikazan je bosonog, s mačem u desnoj ruci,

Nosilac slike gusto je laneno platno bez zakrpa, sa šest manjih perforacija u gornjem središnjem dijelu,¹⁶³ na rasklimanom podokviru sastavljenom od napuklih letvica.¹⁶⁴ Najmanje je oštećena od tri slike koje obrađujem u ovom radu. Slikani sloj bio je značajno krakeliran, a UV snimak pokazao je područja preslika i zakita na svečevoj odjeći i knjizi.¹⁶⁵ Slika je u potpunosti očišćena od starog požutjelog laka, retuširana Winsor & Newton gvaš bojama, a završno Maimeri bojama, te su rubovi ojačani novim platnom prije nego što je dovršena postavljena na novi drveni podokvir.¹⁶⁶

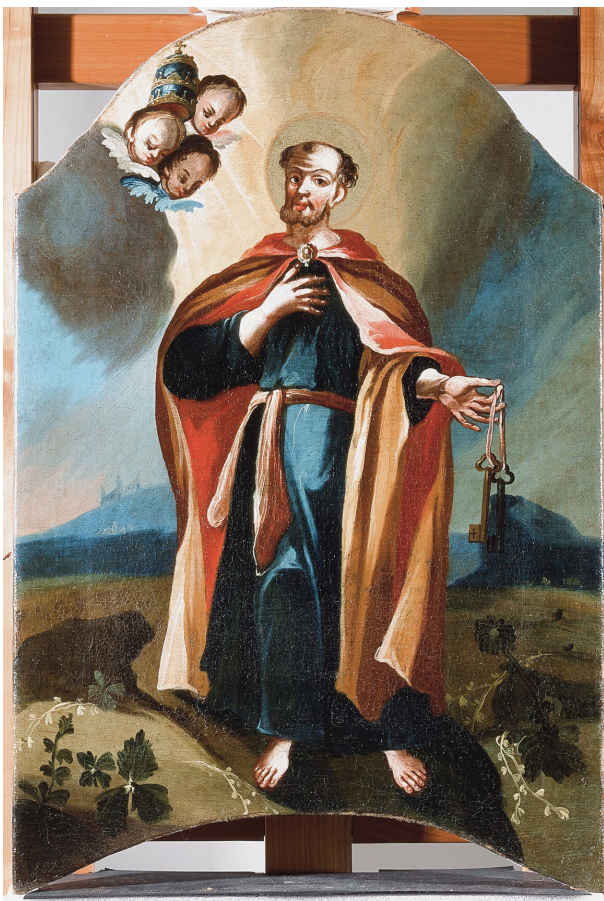
Slika 18. *Sv. Petar* (detalj fotografije), snimila Nikolina Oštarijaš

Ivana Sambolić iste godine izvela je i restauracijske radove na glavnoj oltarnoj pali dimenzija 84×75 centimetara koja prikazuje svetog Petra.¹⁶⁷ Ovo djelo centralni je likovni prikaz oltara u kapeli u Boku Palanječkom, flankirana skulpturama svetih kraljeva Ladislava i Stjepana. Bočni bridovi su ravni, donji je konkavan, a gornji konveksan. Sveti Petar uspravno stoji u samom središtu kadra, pogleda i tijela usmjerenog prema promatraču. Jednako kao i sveti Pavao, prikazan je u poprilično pustom krajoliku s nekoliko biljnih vitica i nešto raslinja u blizini nogu. Bosonog je i odjeven u dugu tamno modru tuniku sa žutim zavezanim pojaseom i plaštem s iza zabačenom kapuljačom. Plašt je, kako je uobičajeno u tradiciji, žute boje koja simbolizira

Tijekom 2011. godine obje oltarne slike demontirane su s oltara i prenesene u radionice Hrvatskog restauratorskog zavoda.¹⁷⁰ I u ovom slučaju nosilac slike je laneno platno na drvenom podokviru, a izvješće prenosi da su na pozadini vidljivi inicijali, iako ne specificiraju o kojim inicijalima se radi (prema fotografiji čini se da inicijali možda glase H.B.L.)¹⁷¹ Uklonjen je potamnjeli lak koji je bio nejednako nanesen i ostaci voska od svijeća.¹⁷² Slika je bila dosta krakelirana i mjestimično oštećena, osobito uz rub slike od čavlića i brončanog premaza kojim je u nekom ranijem nestručnom zahvatu premazana drvena konstrukcija oltara, a na više mjesta otpale su ljuskice slikanog sloja i veliki dijelovi bili su preslikani (prvenstveno tunika svetog Petra).¹⁷³ Rubovi slike ojačani su novim trakama lanenog platna i slika je napeta na novi podokvir prije nego što je retuširanje u gvašu i Maimeri Restaura bojama dovršeno.¹⁷⁴

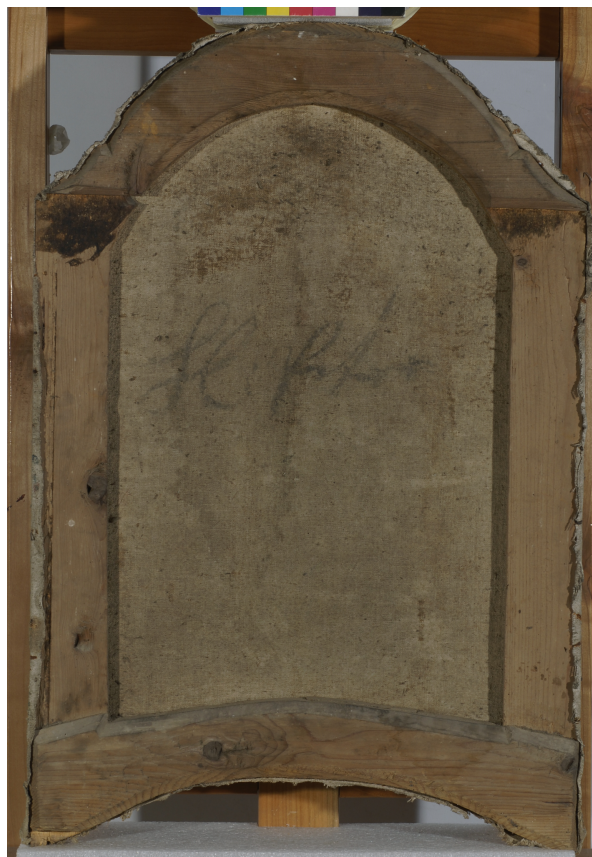
Slika 19. Poledina slike *Sv. Petar* s potpisom (detalj fotografije), snimila Nikolina Oštarijaš
