Rekonstrukcija dvorca Pejačević u Virovitici

Master's thesis / Diplomski rad

REKONSTRUKCIJA DVORCA PEJAČEVIĆ U VIROVITICI

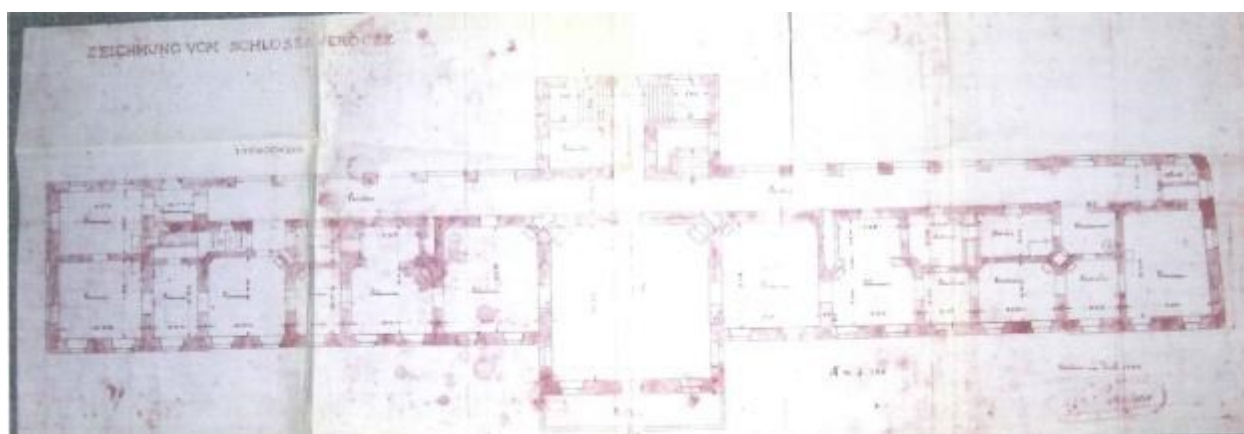
Slika 5: tlocrt prvog kata iz 1909. godine
