Odsjek za povijest umjetnosti

Diplomski rad

**POTRESI I GRADITELJSKO NASLJEĐE: POVIJEST
PROBLEMA I MOGUĆNOST PRAKTIČNE PRIMJENE U
HRVATSKOJ**

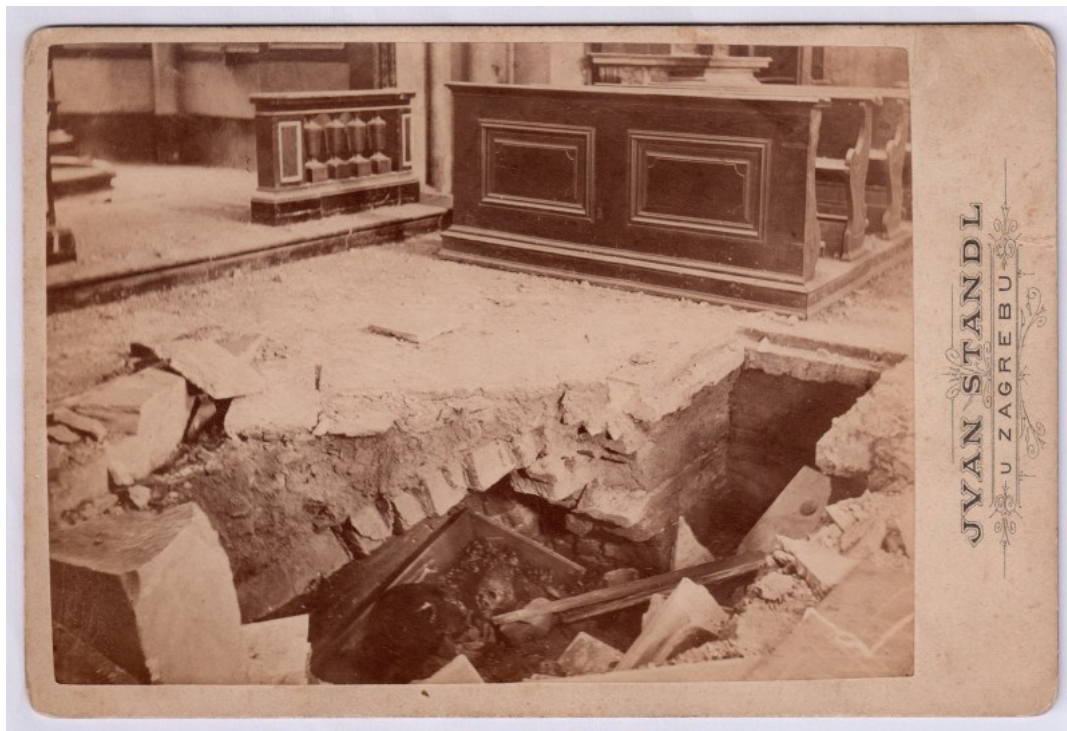
Slika 8. Potres u Zagrebu 1880. - oštećenje u katedrali
