Master's thesis / Diplomski rad

KONZERVATORSKO-RESTAURATORSKE INTERVENCIJE NA
DVORCU U LITOMYŠLU U REPUBLICI ČEŠKOJ

Conservation and restoration interventions on castle in Litomyšl in Czech Republic

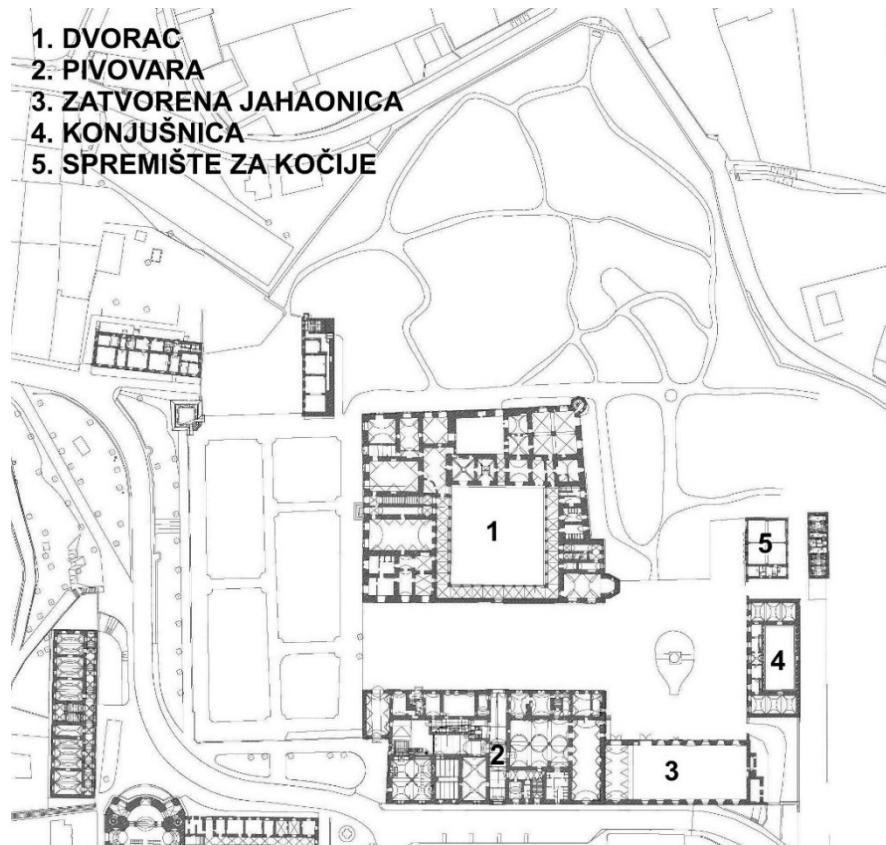
Slika 2. Tlocrt kompleksa dvorca u Litomyšlu

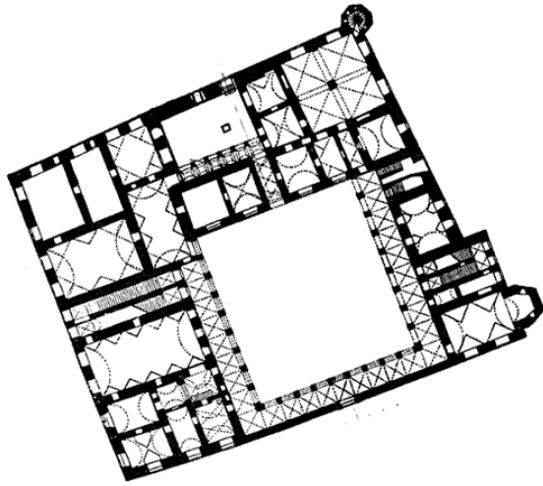
Slika 6. Tlocrt prizemlja

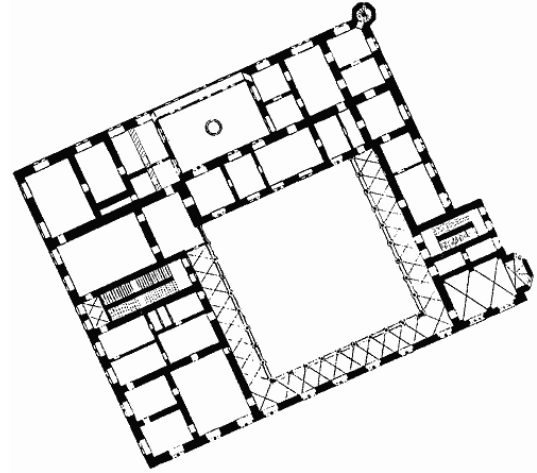
Slika 7. Tlocrt prvog kata

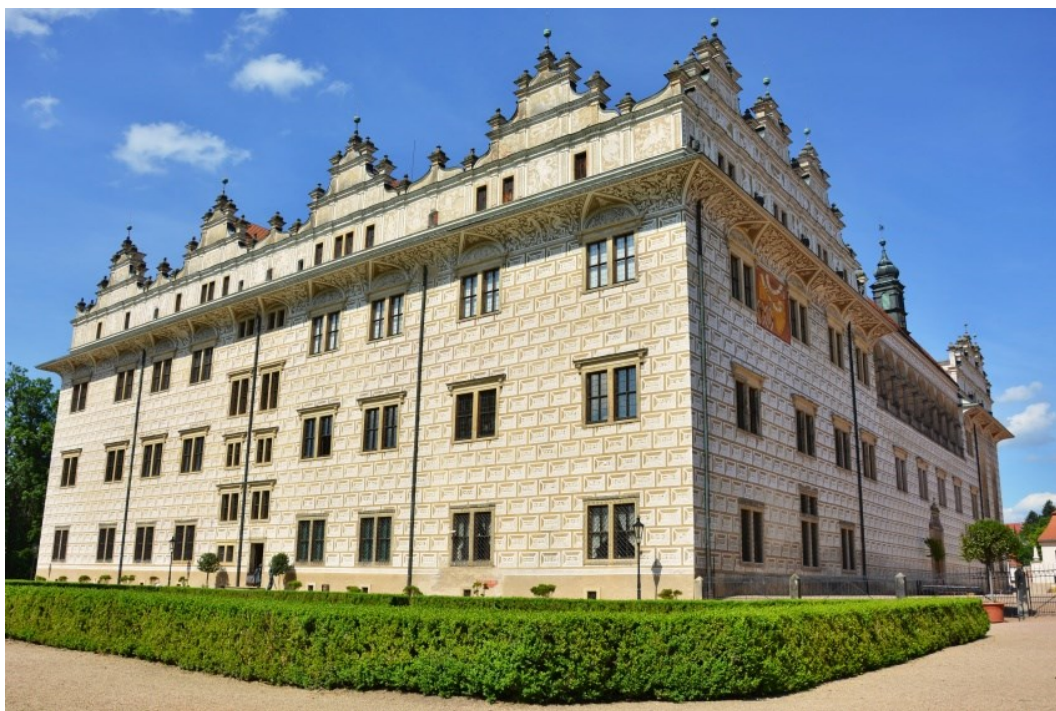
Slika 13. Zapadno pročelje dvorca

Zapadno pročelje vanjskog plašta dvorca jedino je simetrično, kako iznad tako i ispod holkela s lunetama i susvodnicama.⁶⁰ Površina ispod holkela s lunetama i susvodnicama ukrašena je sgrafito rustikom, a podijeljena je dvojnim prozorima raspoređenima u osam okomitih osi u tri etaže, dok se na sredini pročelja nalaze otvori (dvojni prozori i vrata) raspoređeni u pet vodoravnih osi. Na vijencu zapadnog pročelja nalazi se devet luneta ispunjenih sgrafito dekoracijom. Iznad krovnog vijenca nalaze se četiri simetrična zabata s figuralnim prikazima.

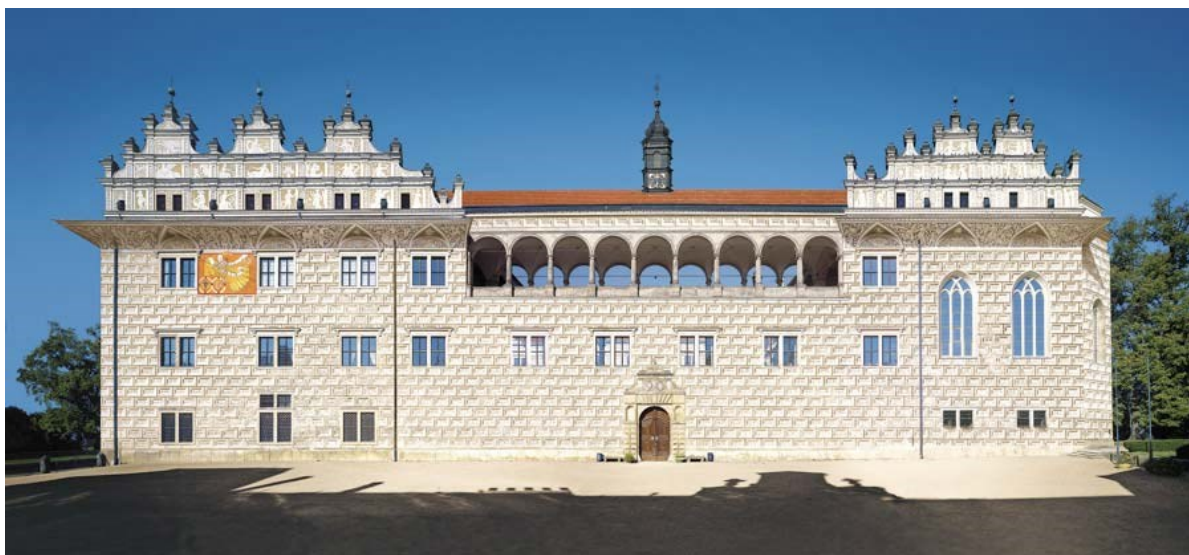
Slika 14. Južno pročelje dvorca

U glavnoj osi vanjskog plašta južnog pročelja nalazi se kameni portal. U toj se osi nalazi i mali barokni toranj smješten na vrhu krova koji prekriva južno krilo galerije s arkadama drugog kata. Galerija s arkadama na ovoj etaži otvorena je i prema vanjskom i prema većem unutarnjem dvorištu, koje se nalazi na južnoj strani dvorca. Etažu niže galerija s arkadama otvorena je samo prema većem unutarnjem dvorištu, a na vanjskom plaštu ispod arkada nalaze se četiri dvojna prozora. Zapadnu stranu južnog pročelja vanjskog plašta raščlanjuju dvojni prozori raspoređeni u tri etaže, dok se na istočnoj strani pročelja, nalaze dva prozora kapelice zaključena šiljastim lukom. I na južnom pročelju obnovljeni su holkele s lunetama i susvodnicama. Izvorni holkel s lunetama i susvodnicama istočno od arkada bio je uklonjen već nakon požara 1635. godine, tako da su tri lunete koje se nalaze istočno od arkada nastale prema nacrtima Stanislava Podhrázskog, a predlošci za rekonstrukciju bile su otkrivene lunete zapadnog pročelja te zapadnog dijela južnog pročelja.⁶¹

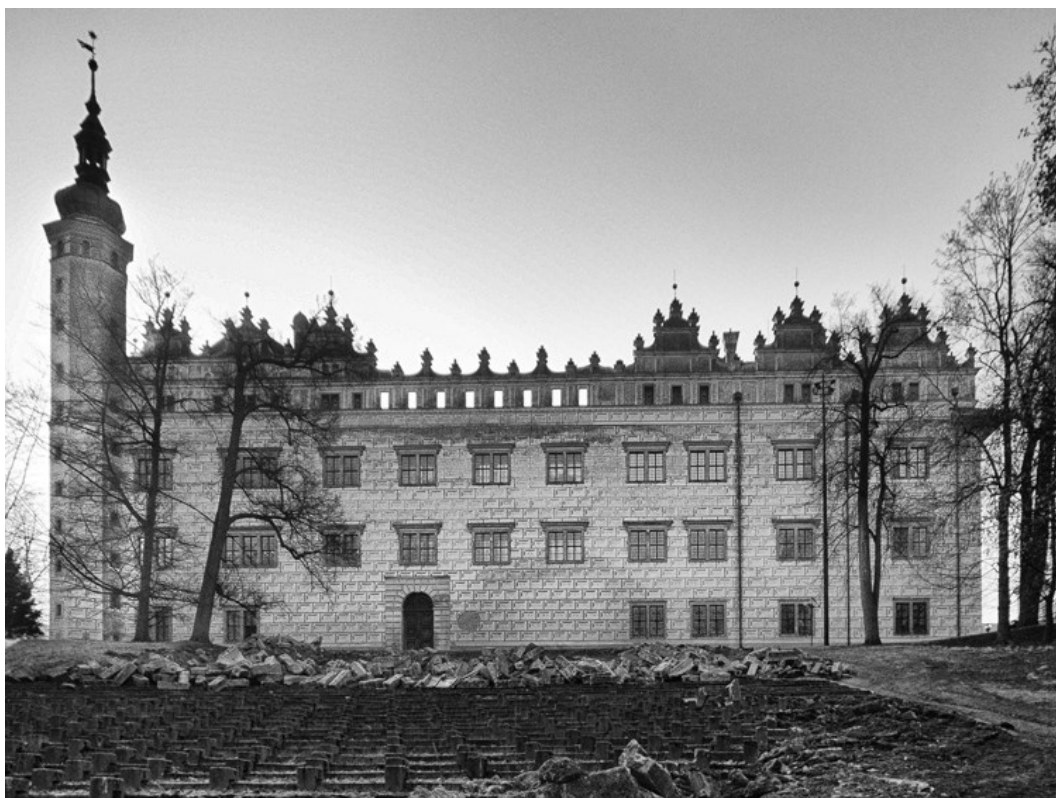
Slika 15. Sjeverno pročelje dvorca

Na istočnom dijelu sjevernog pročelja nalazi se poligon tornja, ostatak pročelja raščlanjen je dvojnimi prozorima u deset osi. Iznimka je druga os od tornja, gdje se nalaze dva trodijelna prozora. Na vrhu se nalaze zabati – na istočnoj strani trodijelni zabat, a na zapadnoj, budući da ima više prostora, tri zasebna zabata. Na ovom se pročelju zabati razlikuju sgrafito dekoracijom (na istočnom dijelu zabati su ukrašeni figuralnim motivima, kao i zabati ostalih pročelja, dok su na zapadnom dijelu zabati ukrašeni vegetabilnim motivima). Ovo se krilo dvorca gradilo posljednje, stoga se i dekoracija razlikuje od ostalih pročelja.⁶² Osim toga razlikuje se i sastavom žbuke, a sjeverno je pročelje jedino koje ne sadrži lunete sa sgrafitom, iako su i na tom pročelju pronađeni tragovi holkela s lunetama i susvodnicama, koji je najvjerojatnije uništio požar 1635. godine.⁶³

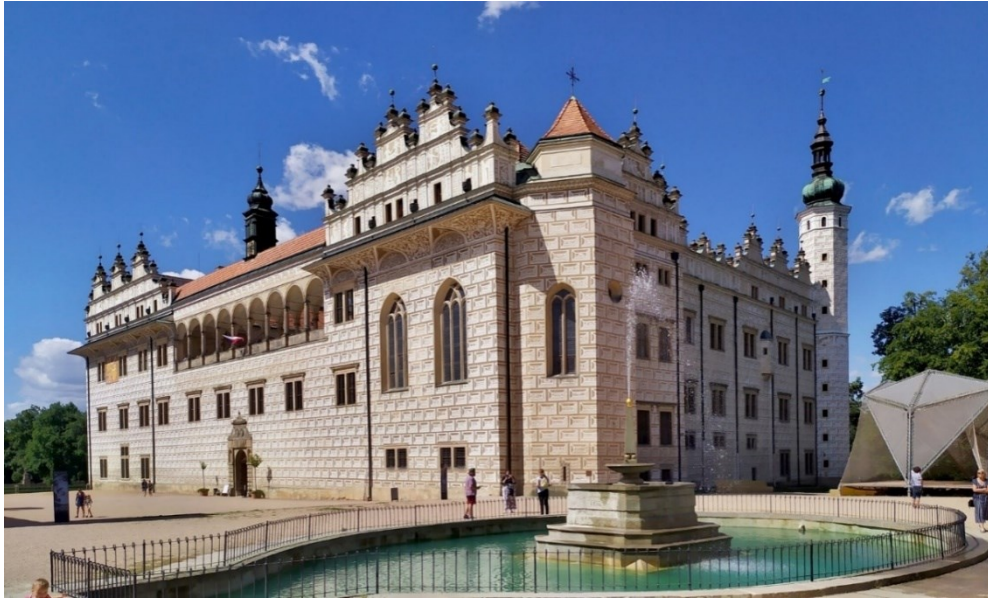
Slika 16. Južno i istočno pročelje dvorca

Istočno je pročelje na sjeveru zaključeno poligonalnim tornjem, na jugu se nalazi kor dvorske kapelice, koji sa stubištem tvori rizalit ovog pročelja. Osim toga, na ovom se pročelju nalazi i erker te niz dvojnih prozora mezanina, što dodatno naglašava dojam neujednačenosti pročelja. Kod kapelice, nad rizalitom stubišta, uzdiže se jednostavan stupnjevani zabat. Sjeverno od rizalita nalazi se još jedan jednostavan stupnjevani zabat, zatim slijede četiri polja atike, a na dijelu uz toranj nalaze se tri stupnjevana zabata povezana u jednu cjelinu.

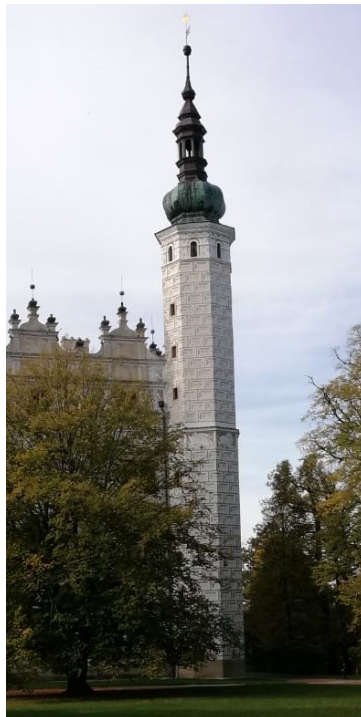
Slika 17. Sjeveroistočni toranj

Na sjeveroistočnom uglu dvorca ističe se poligonalni toranj na čijem se vrhu nalazi barokna lukovica s lanternom. Cijeli je toranj prekriven sgrafito rustikom, samo se na sredini nalazi široki pojas s vrlo kvalitetno izvedenim figuralnim motivima – na svakoj strani poligona nalazi se po jedna životinja: leopard, grifon, lav, bik, deva i zmaj.⁶⁴

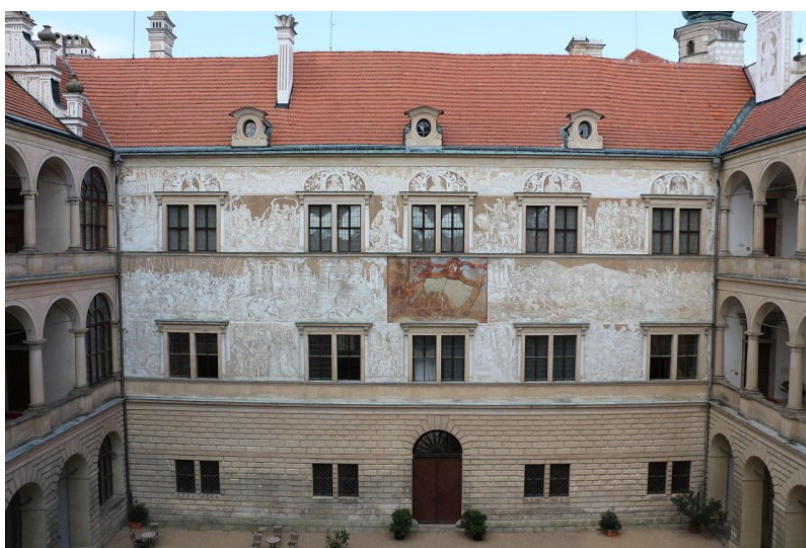
Slika 18. Sgrafito većeg unutarnjeg dvorišta

Sgrafito u većem unutarnjem dvorištu, za razliku od ostalih pročelja, nikad nije bio prekriven drugim slojem žbuke. Sgrafito dekoracija smještena je na sjevernom zidu dvorišta i prostire se na dvije etaže, iznad prizemlja izvedenog u rustici, a razdijeljena je dvojnim prozorima u pet osi. Na ostalim trima stranama dvorišta nalaze se arkade na tri etaže – u prizemlju su stupci izvedeni u rustici, na prvom katu nalaze se toskanski stupovi, a na drugom jonski.⁶⁸

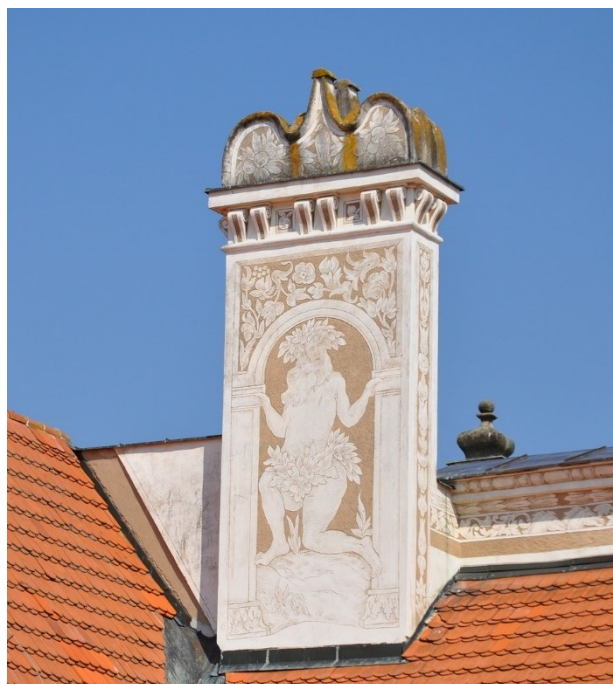
Slika 19. Dimnjak br. 21

Dvorac ima 25 izvornih renesansnih dimnjaka, površine kojih su izvorno bile prekrivene sgrafitom. Budući da su bili izloženi atmosferilijama, a kad su bili u funkciji i radikalnim promjenama temperature, sgrafito se na njima sačuvao samo djelomično te su se prilikom njihovog restauriranja morale izvesti brojne rekonstrukcije. Dijelovi nekih dimnjaka čak su ponovno zidani.⁶⁹ Jedna od iznimki je jedan od dimnjaka istočnog krila, vidljiv iz većeg unutarnjeg dvorišta (u restauratorskim izvješćima označen kao dimnjak br. 21), ukrašen bogatim vegetabilnim ukrasima i figuralnim motivom – prikazom divljeg čovjeka u iluzionističkoj sgrafito niši.⁷⁰

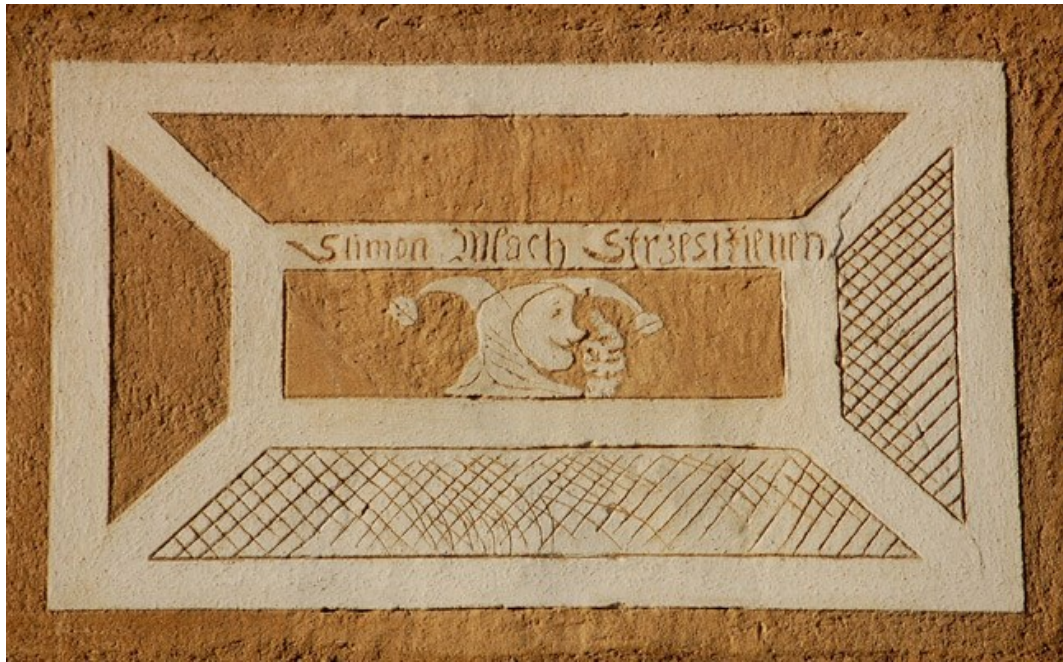
Slika 20. Sgrafito rustika s potpisom Šimona Vlaha⁷⁸

Pavel Waisser navodi kako je nakon razgovora s Olbramom Zoubekom došao do zaključka da se u renesansnoj sgrafito rustici mogu prepoznati najmanje tri autora.⁷⁷ Jednim od njih smatra se Šimon Vlach, čije je ime urezano u blizini prozora kapele.

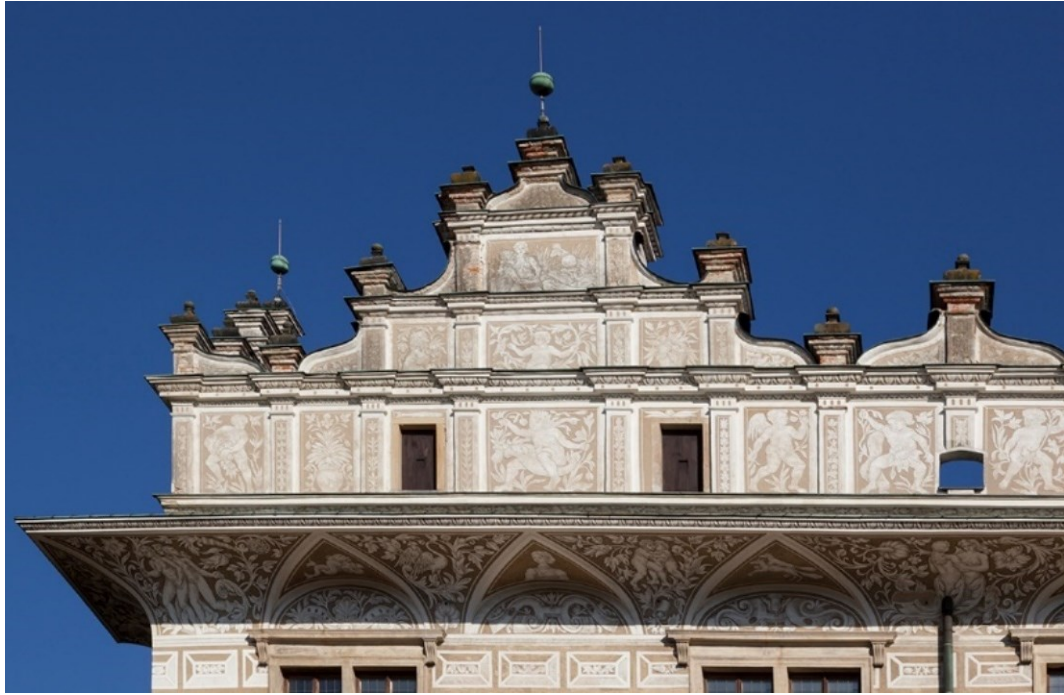
Slika 21. Sgrafito na zabatima

Sgrafito na zabatima i atici zauzima veću površinu od onog na sjevernom pročelju većeg unutarnjeg dvorišta. Cijeli se kompleks sastoji od otprilike 150 pravokutnih sgrafito polja uokvirenih vijencima i pilastrima (koji su također ukrašeni sgrafitom). Pozadina polja sa sgrafitom i pilastri ukrašeni su rustikalnim motivima kandelabra te vegetabilnim motivima u koje su mjestimično dodani medaljoni s figuralnim prikazima (portreti i zoomorfni motivi). Prema Pavelu Waissneru ništa ne svjedoči tome da prikazi pripadaju jednom ikonografskom programu.⁸⁰

Sgrafito na zabatima prve faze (zapadno pročelje) i druge faze (istočno i sjeverno pročelje) razlikuju se izvedbom i predlošcima.⁸¹ Na zabatima prevladavaju prikazi likova iz antičke mitologije. Pavel Waisser smatra da bismo mitološke prikaze ovdje trebali promatrati kao simbole u čijem se „znakovnom jeziku“ isprepliću kozmologijski i alegorijski odnosi koji izražavaju harmoniju elemenata, vegetacijskih ciklusa, božanstava, umjetnosti, vrlina i sl.⁸²

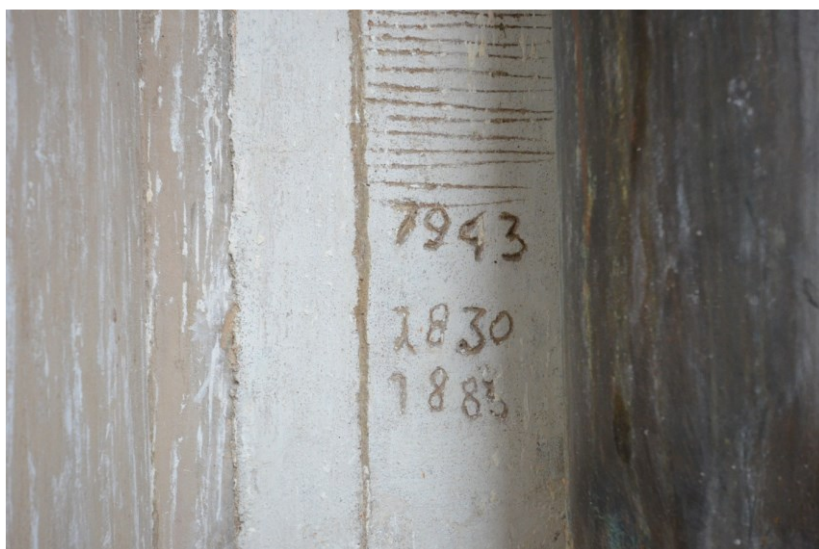
Slika 25. Urezane godine restauratorskih radova

Godine 1775. uslijedio je novi požar, nakon kojeg su uklonjeni i holkeli s lunetama i susvodnicama zapadnog pročelja i zapadnog dijela južnog pročelja, nakon čega je na sva pročelja nanesen tanak sloj žbuke, a natpis pronadjen na sjevernom pročelju vanjskog plašta smješta radove u 1791. godinu.⁹⁷ Nakon toga je konzerviranje i restauriranje bilo ograničeno na sgrafito većeg unutarnjeg dvorišta, koji je ostao otkriven te se u polju s konjanikom nalaze upisane godine 1830. 1833. i 1943. koje datiraju neke od restauratorskih radova.⁹⁸

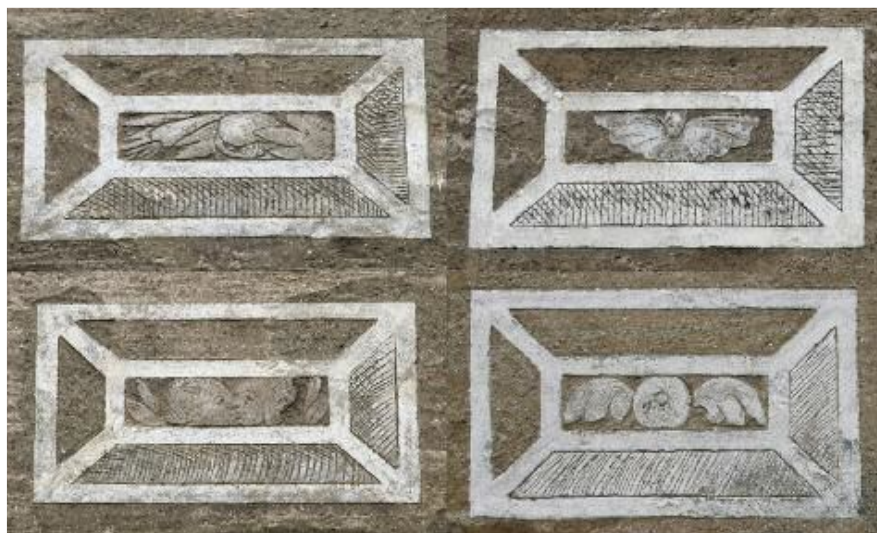
Slika 26. Originalna renesansna sgrafito rustika

rukom.¹¹² Na južnom i zapadnom pročelju sgrafito na zabatima bio je, nakon površinskog učvršćivanja, premazan novim slojem sgrafito žbuke u koji su urezane kopije sgrafita koji se nalazi ispod te žbuke, a dijelovi na kojima se sgrafito žbuka nakon nanošenja nije spajala na prozorski okvir nisu prekriveni – sačuvani renesansni sgrafito na ovaj je način trebao biti zaštićen od vremenskih uvjeta.¹¹³ Na istočnom i sjevernom pročelju renesansni sgrafito nije prekriven novim slojem žbuke.¹¹⁴

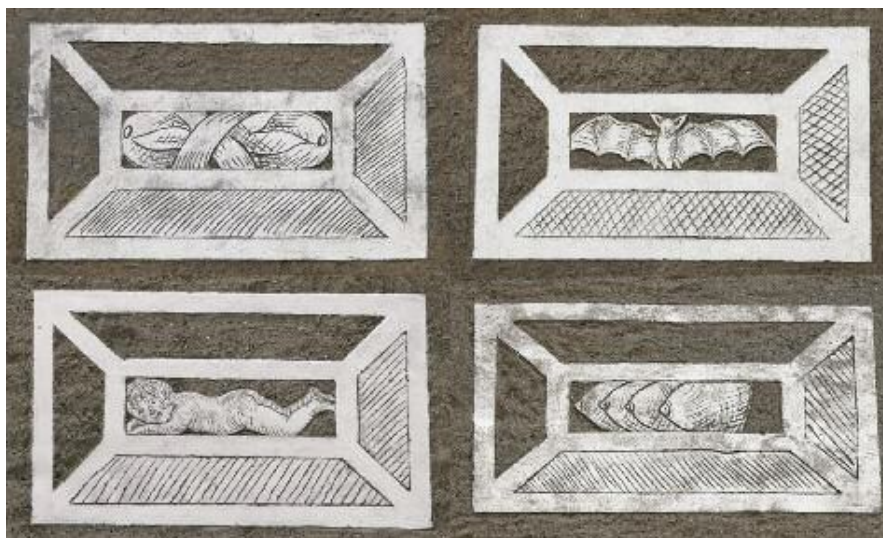
Slika 27. Sgrafito rustika iz 1970-ih i 1980-ih godina 20. stoljeća

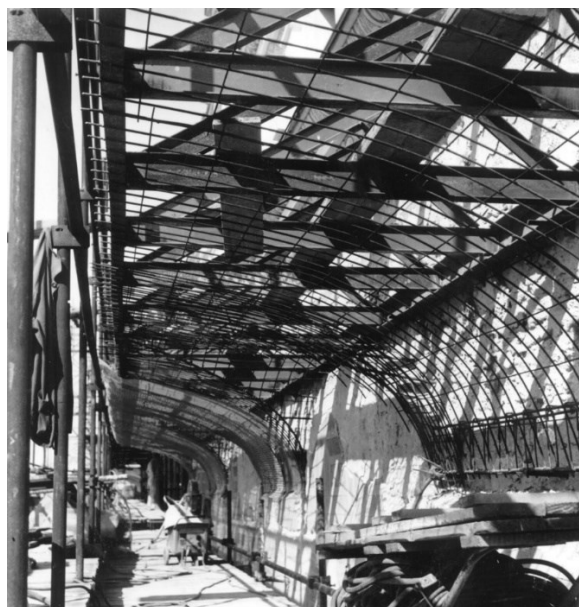
Slika 28. Nosači holkelā s lunetama i susvodnicama izrađeni u sklopu radova sedamdesetih i osamdesetih godina 20. stoljeća

Vrlo značajan dio restauratorskih radova sedamdesetih i osamdesetih godina zasigurno je bilo restauriranje holkelā s lunetama i susvodnicama zapadnog i južnog pročelja dvorca, čija je konstrukcija sastavljena od čeličnih nosača i betonske ljske na keramičkoj mreži, na koju se nanosila žbuka.¹¹⁵ Oba su navedena pročelja imala izvorne vijence do sedamdesetih godina 18. stoljeća, a ispod jednostavnih baroknih vijenaca koji su ih zamijenili pronađeni su fragmenti sgrafito žbuke, koja je poslužila kao smjernica za rekonstrukciju. Samo su tri lunete na zapadnom dijelu južnog pročelja onodobne nadopune, budući da su te lunete stradale u požaru 1635. godine. Nije se razmatralo rekonstrukciju holkelā s lunetama i susvodnicama na ostalim pročeljima zbog pokušaja zaštite sgrafita drugog renesansnog sloja, koji je na južnom pročelju izgubljen nakon zahvata Antonína Pochobradskeg.¹¹⁶ Kao smjernice za rekonstrukciju triju luneta na zapadnom dijelu južnog pročelja poslužile su izvorne lunete koje nisu stradale u požaru.¹¹⁷ Ostale tri lunete tog pročelja te devet luneta zapadnog pročelja u većoj su mjeri formalno autentične i za sve su izrađeni predlošci tehnikom frotaja.¹¹⁸ Tri očuvane lunete na istočnom pročelju, otkrivene nakon uklanjanja sgrafito rustike iz 1635. godine, u velikoj se mjeri odlikuju renesansnom autentičnošću i izvrsnim umjetničkim izražajem.¹¹⁹

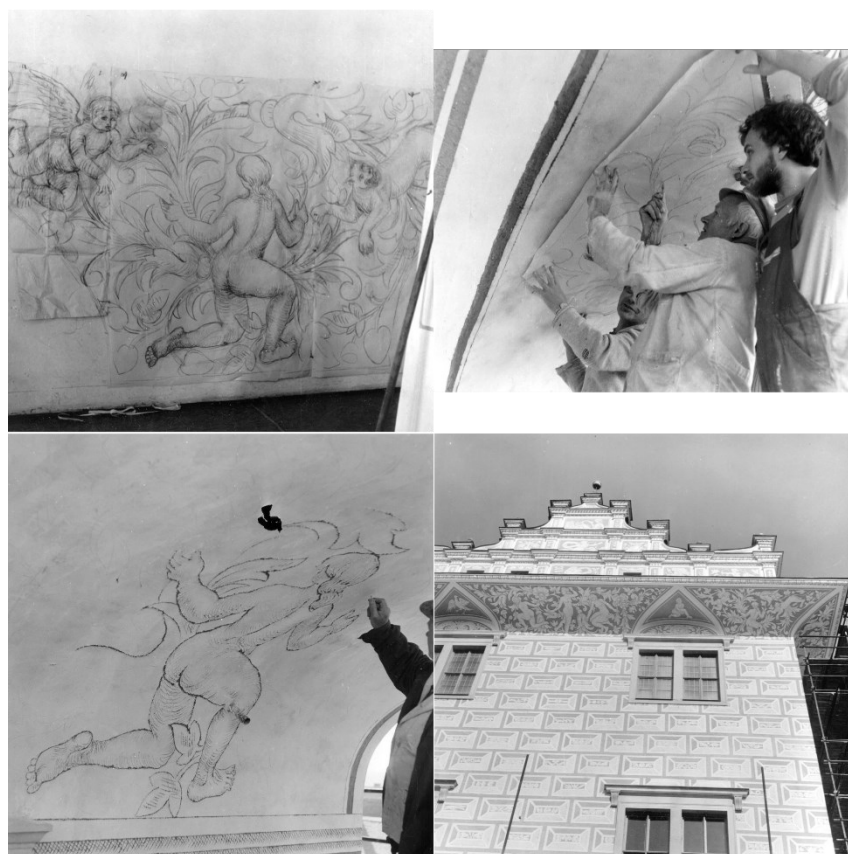
Slika 29. Proces izrade novih holkela s lunetama i susvodnicama

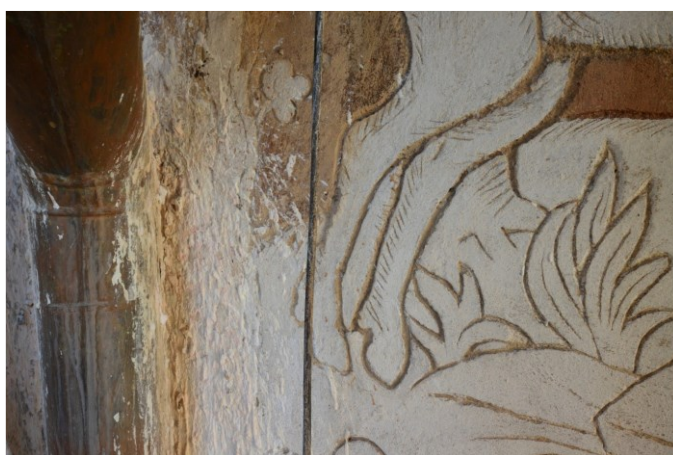
Slika 30. Ptičji izmet

Vremenskim uvjetima izloženiji su zapadni dijelovi dvorca zbog utjecaja vjetra i padalina, dok su dijelovi pročelja okrenutih prema jugu bolje očuvani zahvaljujući utjecaju sunčevog zračenja. Drugi važni čimbenici koji utječu na stupanj očuvanosti sgrafita su holkele s lunetama i susvodnicama (na zapadnom i južnom pročelju) i u nešto manjoj mjeri drveće (koje djelomično štiti sgrafito od zapadnog vjetra i oborina, a ako je dovoljno udaljeno, kao što je primjerice slučaj na zapadnom pročelju, omogućeno je sušenje žbuke utjecajem sunčevog zračenja). Na svim su pročeljima vidljiva oštećenja uzrokovana kapilarnom vlagom i djelovanjem topivih soli te lošim sustavom odvodnjavanja, zbog čega je vidljiva promjena boje žbuke nastala uslijed korodiranja metala. Na svim je zidovima u većoj ili manjoj mjeri prisutan i mikrobiološki te biološki rast – na vanjskom plaštu riječ je uglavnom o plijesni, lišajevima, algama i bakterijama, dok se u unutrašnjim dvorištima najčešće pojavljuje ptičji izmet. Na donjim dijelovima južnog pročelja vidljiva su i mehanička oštećenja povezana s održavanjem festivala *Smetanin Litomyšl* te građevinskim radovima na vanjskom dvorištu. Ostatci izvornog holkela s lunetama i susvodnicama na sjevernom pročelju prekriveni su žbukom sa sgrafito rustikom, a budući da ti ostatci nisu do kraja uklonjeni prije nanošenja nove žbuke, prouzročena su veća oštećenja žbuke i zida zbog nakupljanja vode, što je uzrokovalo mikrobiološki i biološki rast, cikluse smrzavanja, djelovanje topivih soli i sl.¹⁴⁰

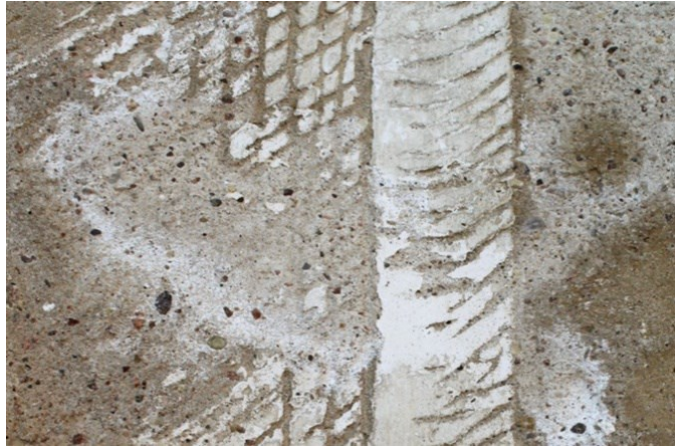
Slika 31. Cvjetanje soli

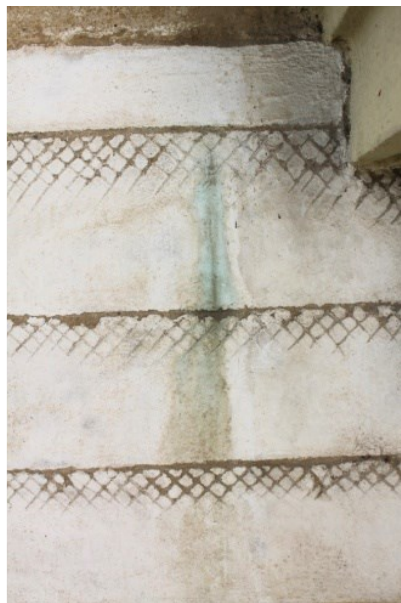
Slika 32. Zeleno obojenje od oksidacije metala

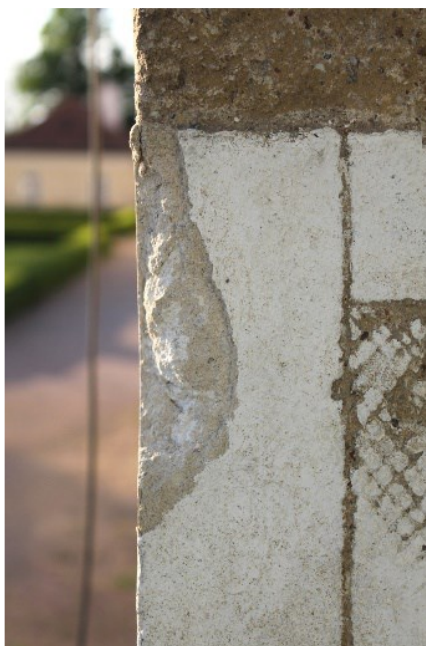
Slika 33. Mehaničko oštećenje

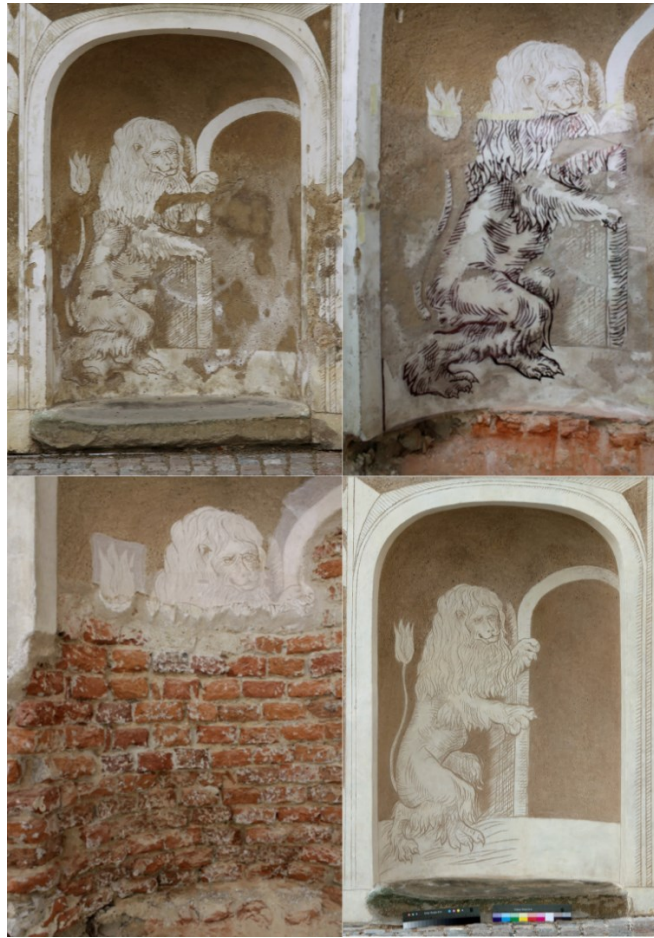
Slika 34. Restauriranje niše s prikazom lava

sedamdesetih godina prošlog stoljeća i nije ukrašen sgrafito dekoracijom, već je premazan vapnenim štukom, čija je površina blago zaglađena, zatim je pomoću filca nanesen vapneni *intonaco*.¹⁴⁹ Zahvat iz 2015. godine u slučaju većine površine jugoistočnog pročelja pivovare bio je više konzervatorski – renesansna žbuka i dodaci iz sedamdesetih godina 20. stoljeća, koji su već toliko bili srasli s dvorcem u Litomyšlu, konzervirani su i očuvani u najvećoj mogućoj mjeri. Samo u slučaju donjeg dijela pročelja, gdje je sgrafito bio najoštećeniji, u potpunosti su uklonjeni oštećeni slojevi žbuke, a pročelje je rekonstruirano. To je napravljeno u prvom redu zbog iznimno lošeg fizičkog stanja žbuke, uzrokovanog prevelikom vlažnošću i prisutnošću topivih soli. Drugi je razlog to što se ovdje većinom nije radilo ni o izvornom renesansnom sgrafitu, niti o zahvatima iz sedamdesetih, već o modernom dodatku iz devedesetih godina 20. stoljeća, koji je nastale probleme s vlagom i soli dodatno povećavao time što se temeljio na cementnoj žbuci, koja je smanjila paropropusnost i poticala nakupljanje soli.¹⁵⁰

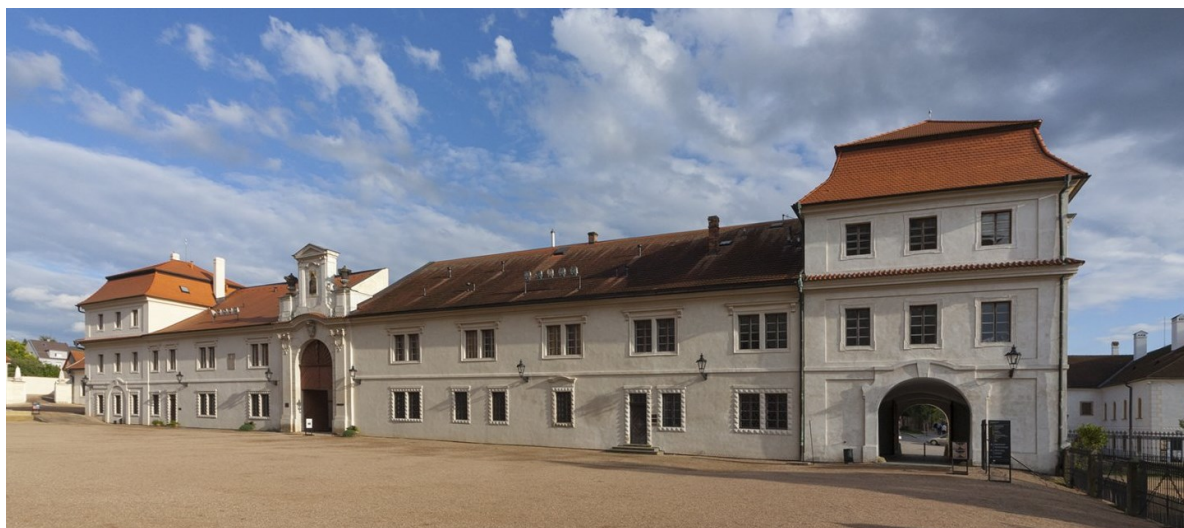
Slika 37. Pivovara

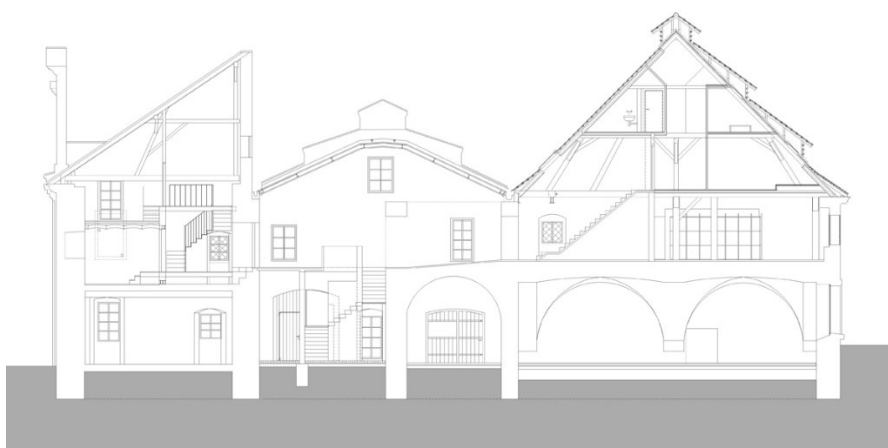
Slika 38. Presjek pivovare

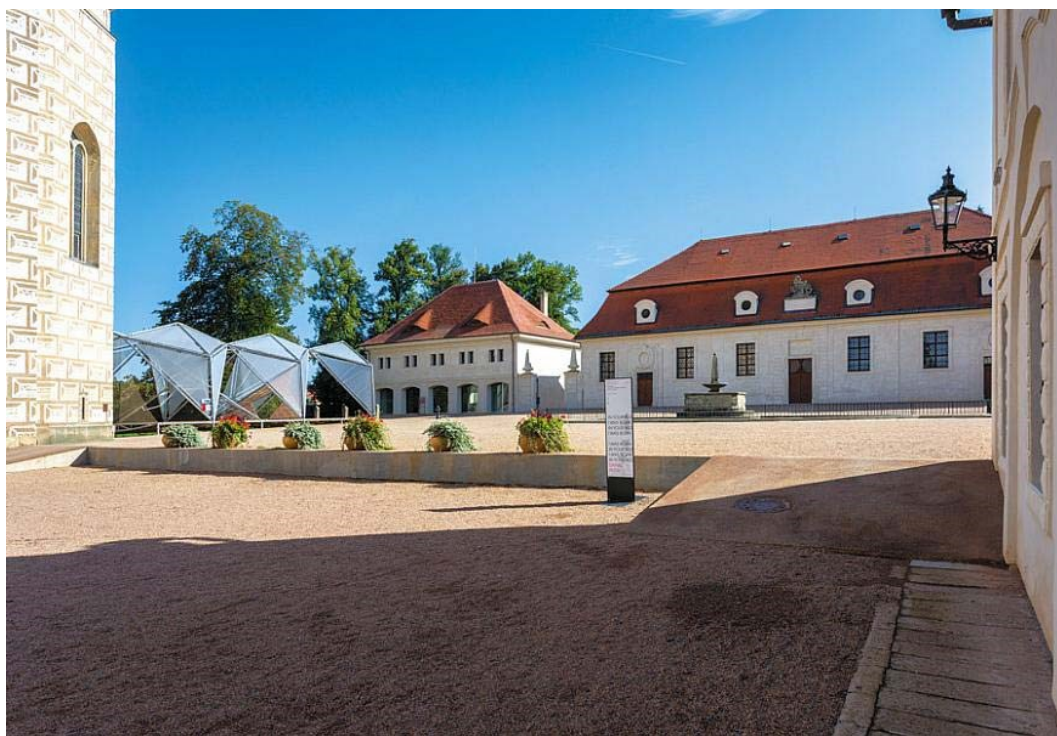
Slika 43. „Gornji dio“ vanjskog dvorišta

Takozvano „gornje dvorište“ otvoreni je prostor ispred zatvorene jahaonice, konjušnice i spremišta za kočije u čijem se središtu nalazi zdenac s vodoskokom iz 1857. godine.¹⁷⁹ Plan revitalizacije proizišao je iz predodžbe arhitekata o građevinama na dvorskom brežuljku kao o „sobama“ te su na taj način razmišljali i o gornjem dvorištu, kao i o francuskom vrtu. S tim su pristupom iznijeli i plan u kojem navedene prostore nisu željeli svesti na istu razinu, nego iskoristiti njihove već postojeće granice te ih nadopuniti novim elementima – klupom izrađenom od stakloplastike (koju je arhitektonski ured HŠH Architekti upotrijebio u svim svojim radovima u sklopu projekta *Revitalizace*) između donjeg i gornjeg dijela vanjskog dvorišta te novim objektom uz spremište za kočije.¹⁸⁰

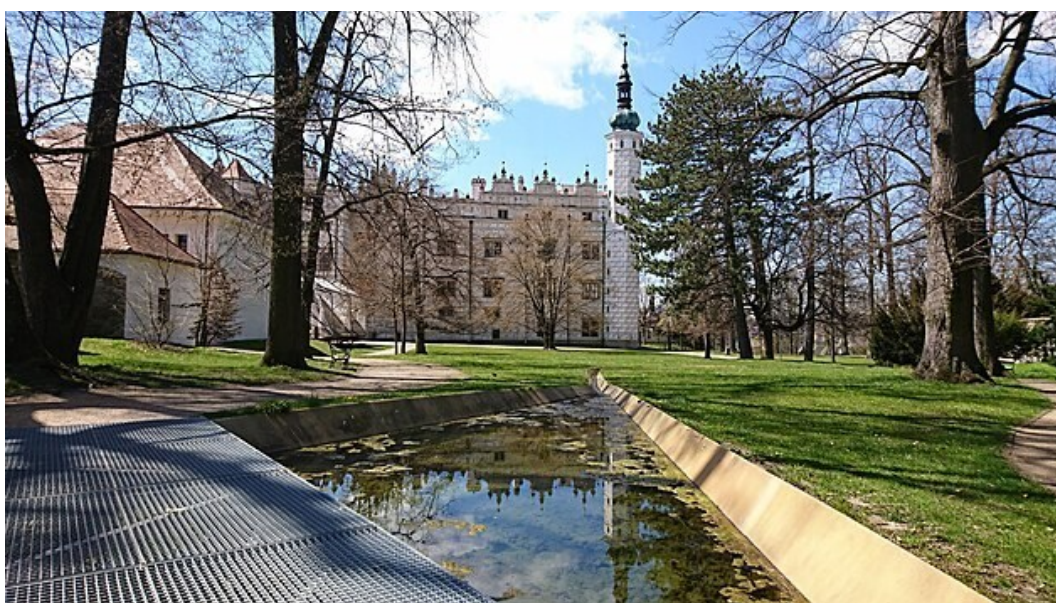
Slika 46. Korito potoka izrađeno od stakloplastike

Već spomenuta stakloplastika pojavljuje se i u glavnim elementima revitalizacije engleskog parka. Glavni je naglasak tijekom revitalizacije bio na vodi u parku. Naime, parkom protječu dva potoka, od kojih oba imaju prirodne izvore. Nova korita trebala su biti izrađena od nehrđajućeg čelika, trebao je biti izrađen vodopad visok devet metara iznad novoizrađenog umjetnog jezera, koje se trebalo nalaziti na mjestu monumentalne ljetne scene.¹⁹¹ Na kraju su korita također izrađena od stakloplastike, a izrađene su i klupe od istog materijala, nadahnute sgrafito rustikom na dvorcu.¹⁹² Zanimljivo je i da je nekoliko dana prije preseljenja dječjeg paviljona kaštelan dvorca dao zamijeniti i klupe od stakloplastike u engleskom parku,¹⁹³ no one su vraćene već četiri mjeseca kasnije zbog autorskih prava arhitekta Jana Šépke na koncept izgleda engleskog parka.¹⁹⁴ Važan dio revitalizacije parka bilo je i uklanjanje „prirodnog kazališta“, što je čak bilo uvjetovano uvrštavanjem dvorca na UNESCO-ov popis 1999. godine.

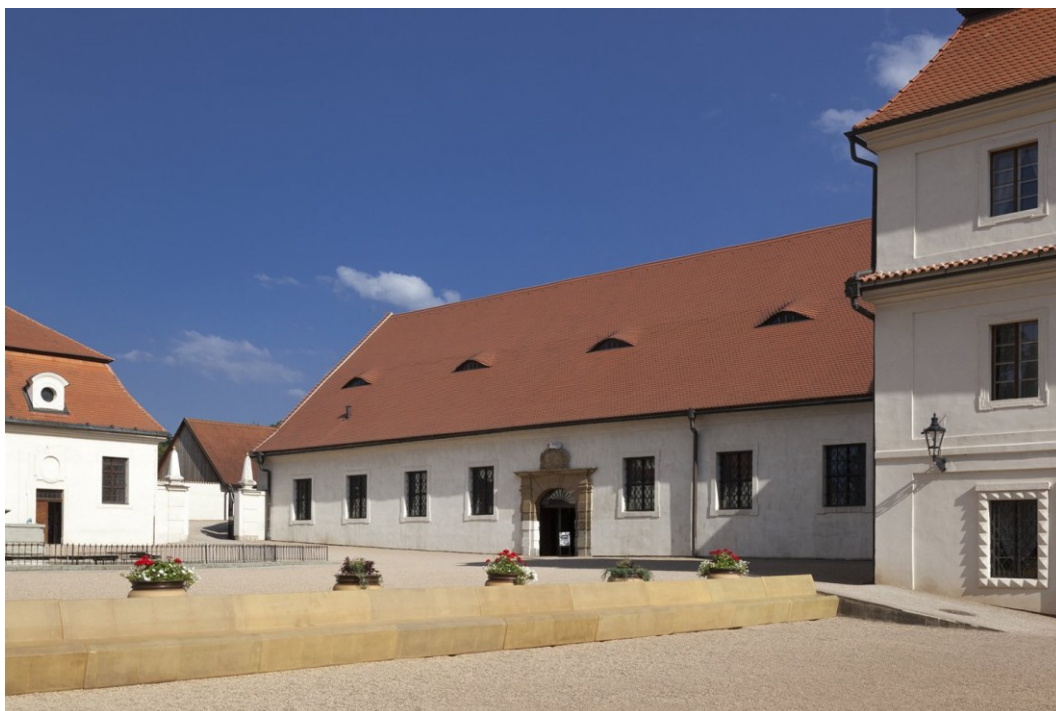
Slika 49. Zatvorena jahaonica

Cilj rekonstrukcije zatvorene jahaonice bio je stvaranje univerzalnog prostora za održavanje umjetničkih izložbi, koncerata, predavanja i raznih domjenaka. Autori projekta bili su arhitekti Petr Hájek, Tomáš Hradečný i Jan Šépka, članovi arhitektonskog ureda HŠH Arhitekti. Autori su cilj htjeli postići bez interveniranja u postojeće konstrukcije povijesnog objekta (za razliku od prethodne rekonstrukcije) te su za tu svrhu projektirali novi, pomični objekt unutar jahaonice. Objekt se sastoji od dva dijela – čvrstog statičnog kostura, u kojem su smješteni tehnički i uslužni objekti, te pomičnog čela, odnosno pozornice. Pozornica se pomiče po tračnicama postavljenim na novoj podlozi sačinjenoj od praktikabala, čime se prilagođava akustičnim potrebama pojedinih događaja. Praktikabli se mogu podešavati po visini, što omogućuje podizanje podija, gledališta ili raščlanjivanje podloge prilikom održavanja izložbi. Na stropu su smješteni akustični rezonatori i scenska rasvjeta.²⁰⁶ Od materijala su se upotrebljavali beton, čelik i stakloplastika jantarne boje. Što se tiče izmjene postojeće konstrukcije zidova, arhitekti su smanjili prozore i vratili im izvoran izgled²⁰⁷ te su smanjili ulaz u arhiv.²⁰⁸

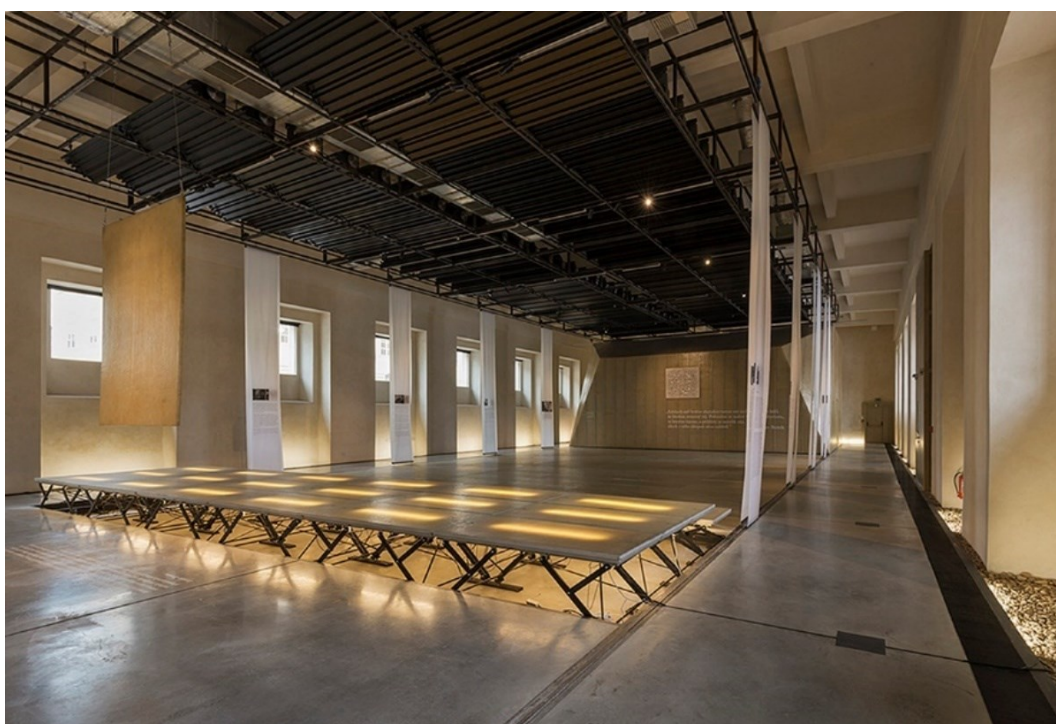
Slika 51. Pomični praktikabli

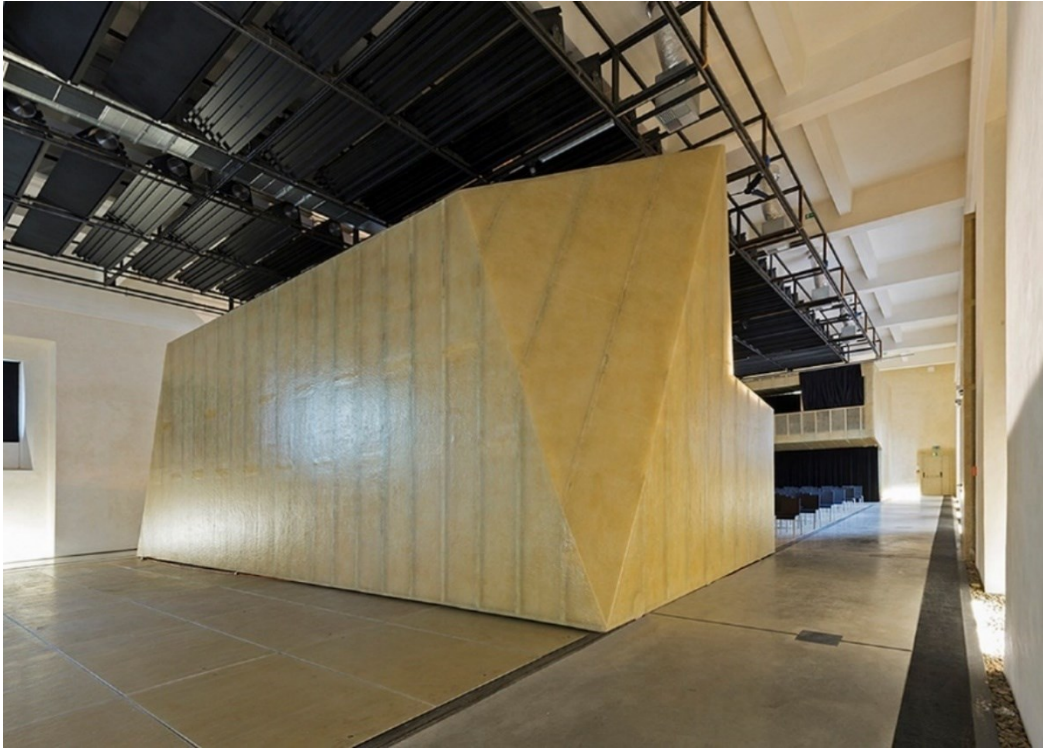
Slika 52. Pomična pozornica

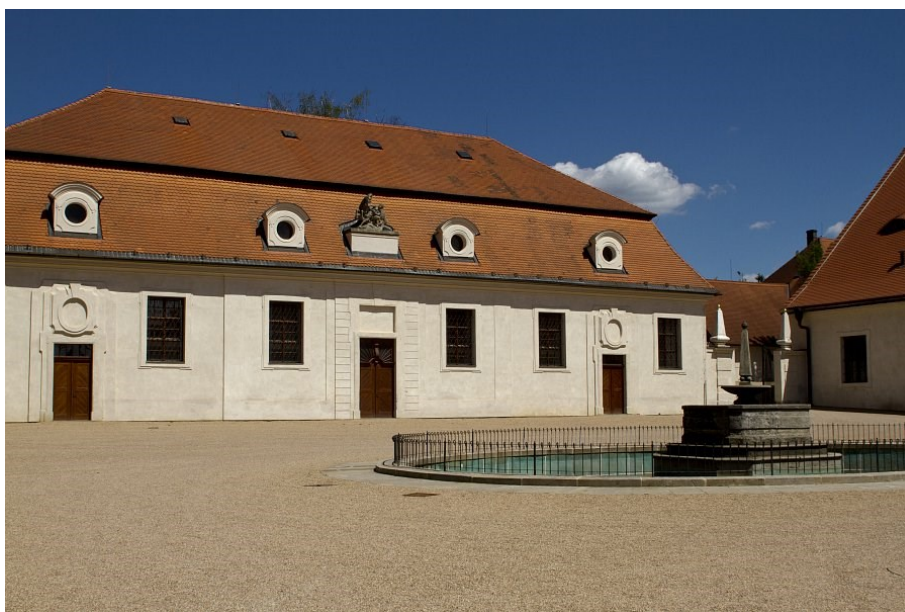
Slika 54. Konjušnica

Konjušnica je jedna od najmlađih građevina dvorskog kompleksa, sagrađena između 1721. i 1723. godine, a smatra se da je njezin autor František Maximilián Kaňka.²⁰⁹ Radi se o reprezentativnoj građevini kasnog baroka u vlasništvu Františka Václava od Trauttmansdorfa, koji je bio velik ljubitelj konja. Autori studije povijesno-građevnog razvoja naglašavaju kako autor zapravo nije poznat, već se automatski pretpostavljalo da je autor František Maximilián Kaňka zbog godina gradnje, iako sam izgled građevine zapravo odgovara djelima Giovannija Battiste Alliprandija (graditelja pijarističke crkve i zgrade pijarističkih škola), stoga oni predstavljaju i mogućnost da je konjušnica građena prema njegovim starijim planovima.²¹⁰

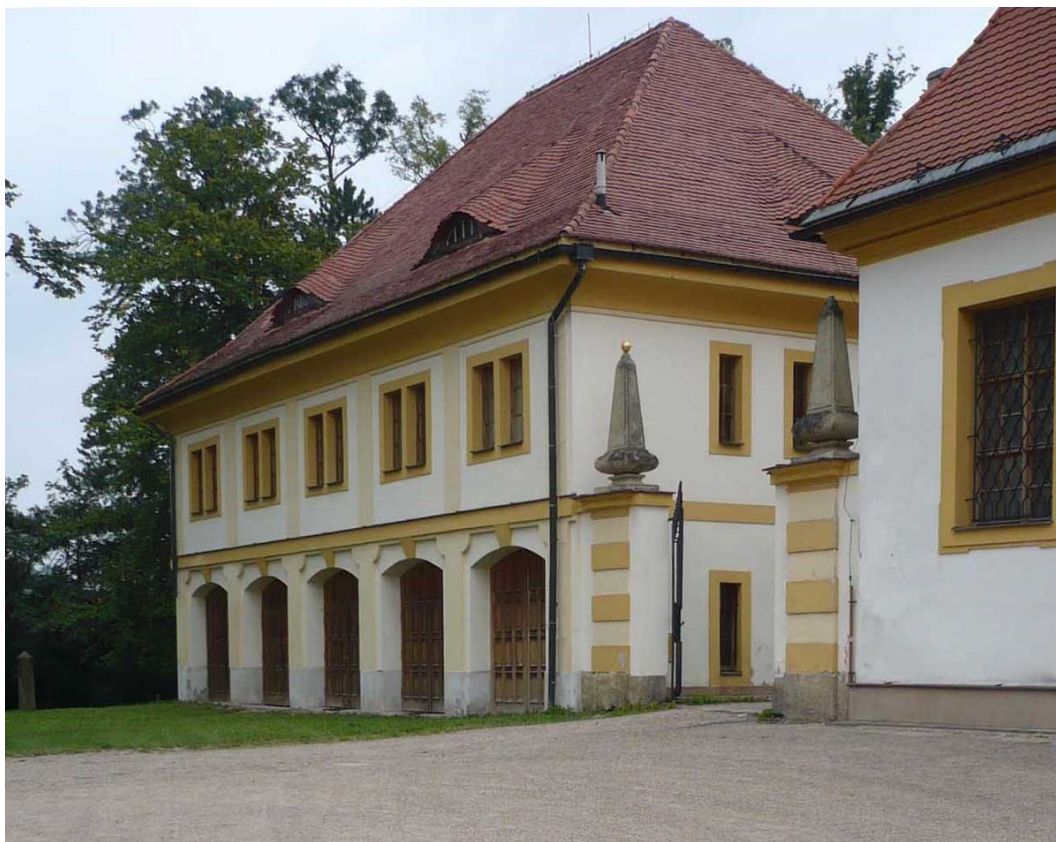
Slika 55. Spremište za kočije prije projekta *Revitalizace*

Najraniji sačuvani zapis o spremištu za kočije u sklopu kompleksa dvorca potječe iz 1721. godine, gdje se spominje da je klesar iz Blassdorfa izrađivao kamene vijence, dovratnike i doprozornike.²¹² Dobroslav Líbal navodi da je današnje spremište za kočije izgrađeno nakon požara 1775. godine u klasicističkom stilu, a da je 1874. godine na prizemnicu nadograđena niska druga etaža.²¹³ U opisu dvorskih građevina iz 1803. godine nalazi se i opis spremišta za kočije, u kojem su se u to vrijeme nalazile kočije, sedla, prostorija za skladištenje konjičke opreme, a na katu se nalazio stan s predsobljem, kuhinjom, dvije ostave i četiri sobe.²¹⁴ Navodno je 1874. godine spremište za kočije ponovno bilo rekonstruirano te je tada gornja etaža bila snižena i prekrivena dvostrešnim krovom.²¹⁵ Godine 1958. u spremištu za kočije trebali su biti smješteni zahodi za posjetitelje dvorca,²¹⁶ koji su ipak smješteni u staji koja se nalazi iza njega. Posljednji veći radovi na spremištu za kočije prije projekta *Revitalizace* odveli su se 1969. godine pod vodstvom arhitekta

Františka Čurde, za potrebe arhiva. U to je vrijeme spremištu vraćena puna visina gornje etaže, izgrađen je četverostrešni krov, izrađeni su dvojni prozori na zapadnom pročelju te prozori na južnom pročelju, na koje je bio premješten ulaz u građevinu, a kat je podijeljen na urede, knjižnice i čitaonicu, koja je zauzimala najviše prostora te je odobrenje za upotrebu doneseno 1976. godine.²¹⁷
