Master's thesis / Diplomski rad

KONZERVATORSKO-RESTAURATORSKE INTERVENCIJE NA
DVORCU U LITOMYŠLU U REPUBLICI ČEŠKOJ

Conservation and restoration interventions on castle in Litomyšl in Czech Republic

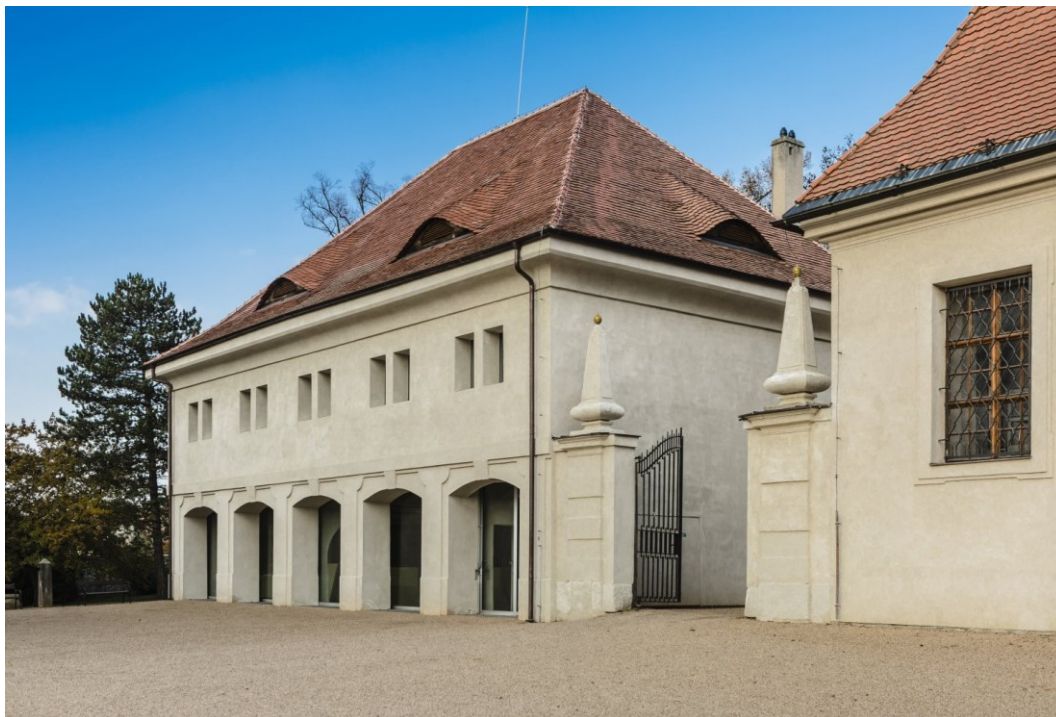
Slika 56. Spremište za kočije nakon projekta *Revitalizace*

U spremištu za kočije se prije revitalizacije nalazio arhiv i trafostanica, a danas je u prizemlju objekta smještena kavana.²¹⁸ U prizemlju su uklonjene pregrade i novo stubište. Cilj arhitekata bio je i uklanjanje vijenaca te dekoracija na pročelju, čime se postiglo ujednačavanje izgleda spremišta za kočije s ostalim gospodarskim objektima vanjskog dvorišta, s kojima je i u prošlosti činilo jedinstvenu cjelinu. U tu je svrhu još i na vanjski plašt nanesen svijetli vapneni štuko.²¹⁹ Drvena su vrata zamijenjena staklenim stijenama, a zanimljivo je i da je, uz očuvanje postojećih povijesnih konstrukcija, i u interijeru spremišta za kočije upotrijebljena stakloplastika jantarne boje od koje su izrađeni bar, sjedala, stolovi, zahodi te kvadratna konstrukcija u kojoj se

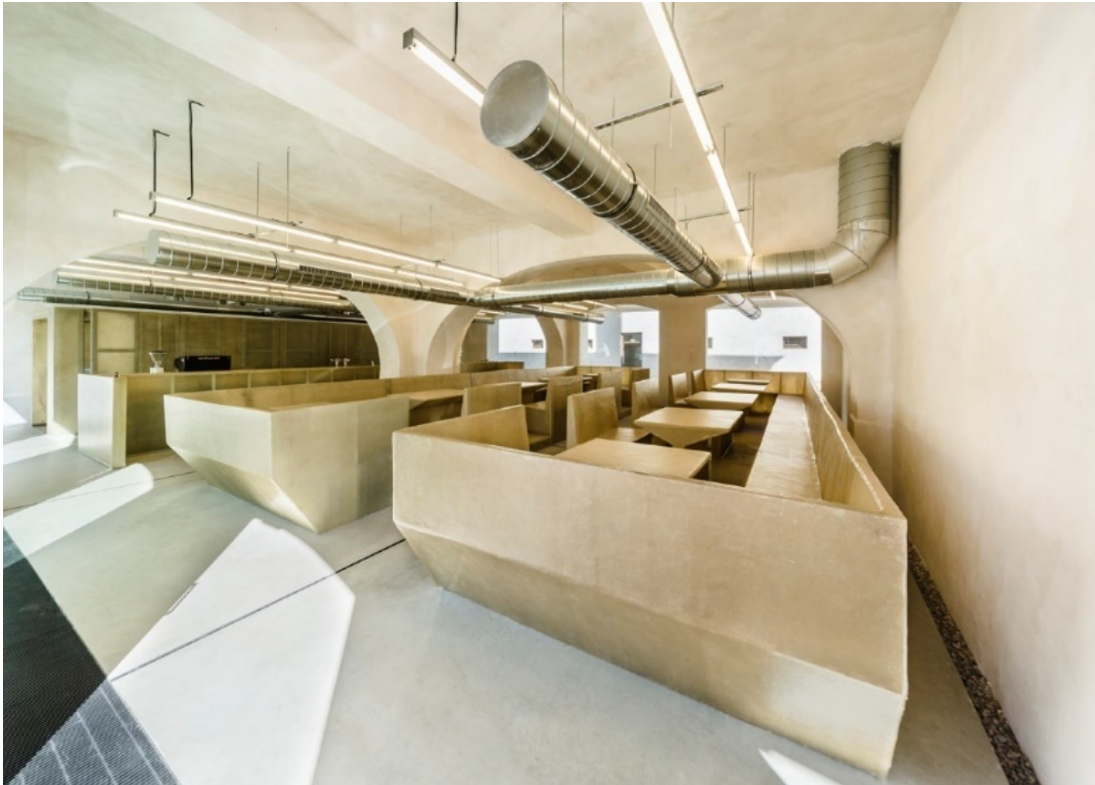
Slika 57. Kavana s elementima od stakloplastike unutar spremišta za kočije

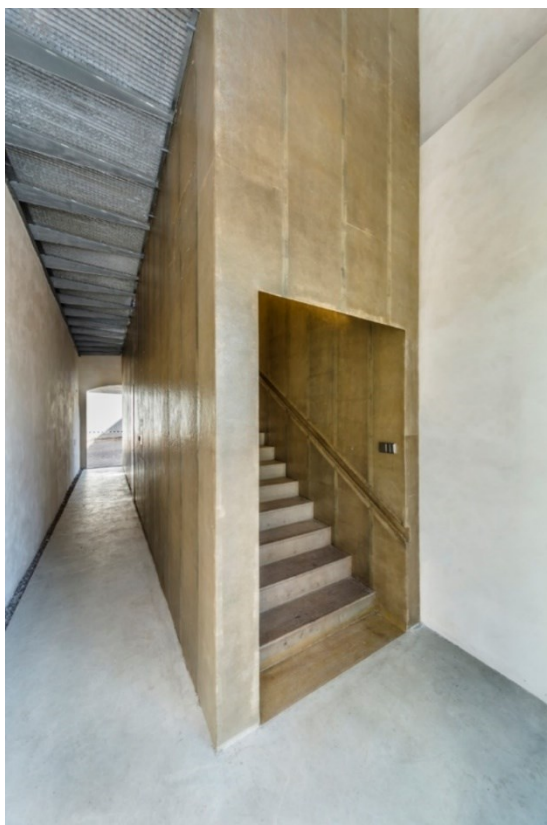
Slika 58. Kvadratna konstrukcija od stakloplastike u kojoj se nalazi jednokrako stubište

nalazi novo jednokrako stubište koje spaja prizemlje i prvi kat.²²⁰ Na katu se nalazi coworking centar – radi se o prostoru s nekoliko radnih boksova sa zonom za opuštanje, koji se može prenamijeniti u konferencijsku dvoranu kapaciteta do 70 sudionika, pa čak i u sportsku dvoranu.²²¹

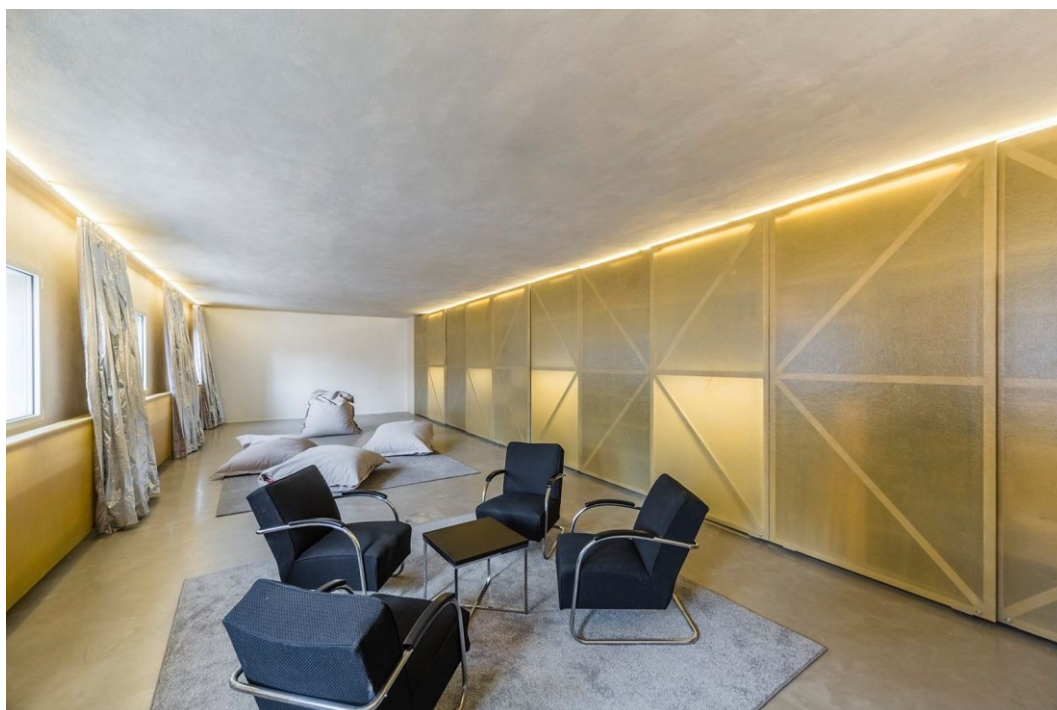
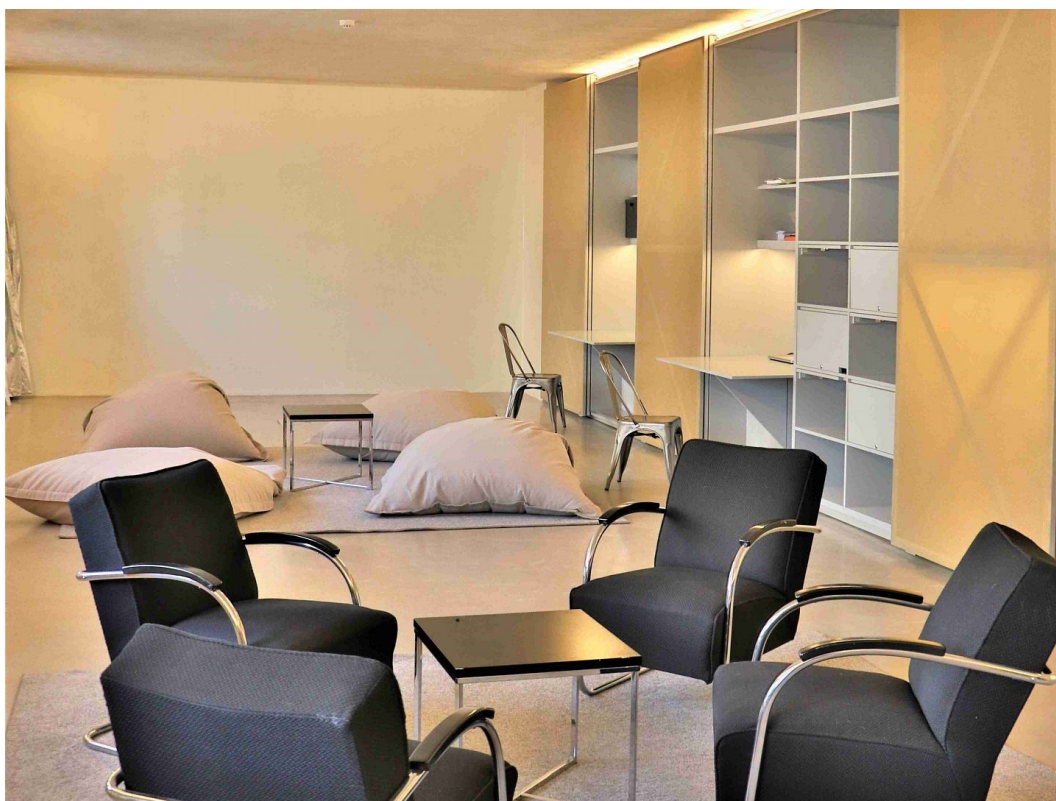
Slika 59. Coworking centar

Slika 60. Coworking centar
