Rekonstrukcija dvorca Pejačević u Virovitici

Master's thesis / Diplomski rad

REKONSTRUKCIJA DVORCA PEJAČEVIĆ U VIROVITICI

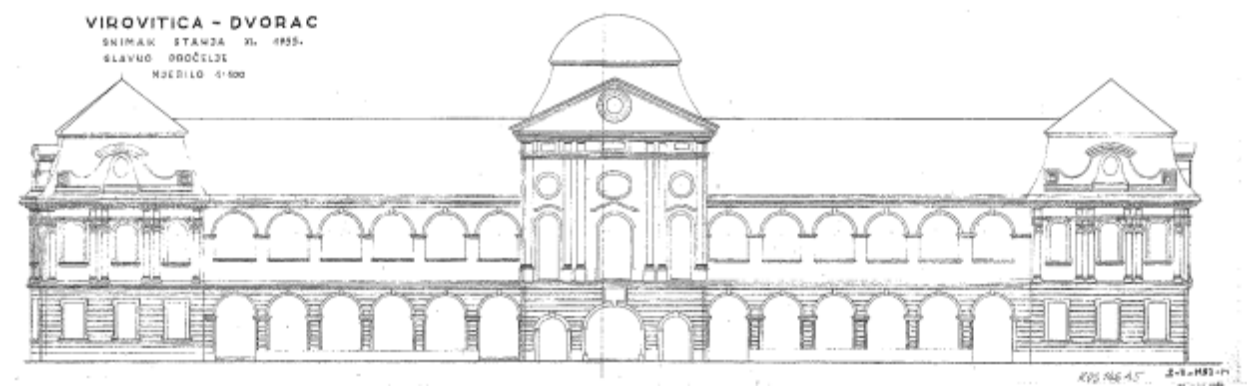
Slika 7: Južno pročelje dvorca, snimak stanja XI. 1955. Godine

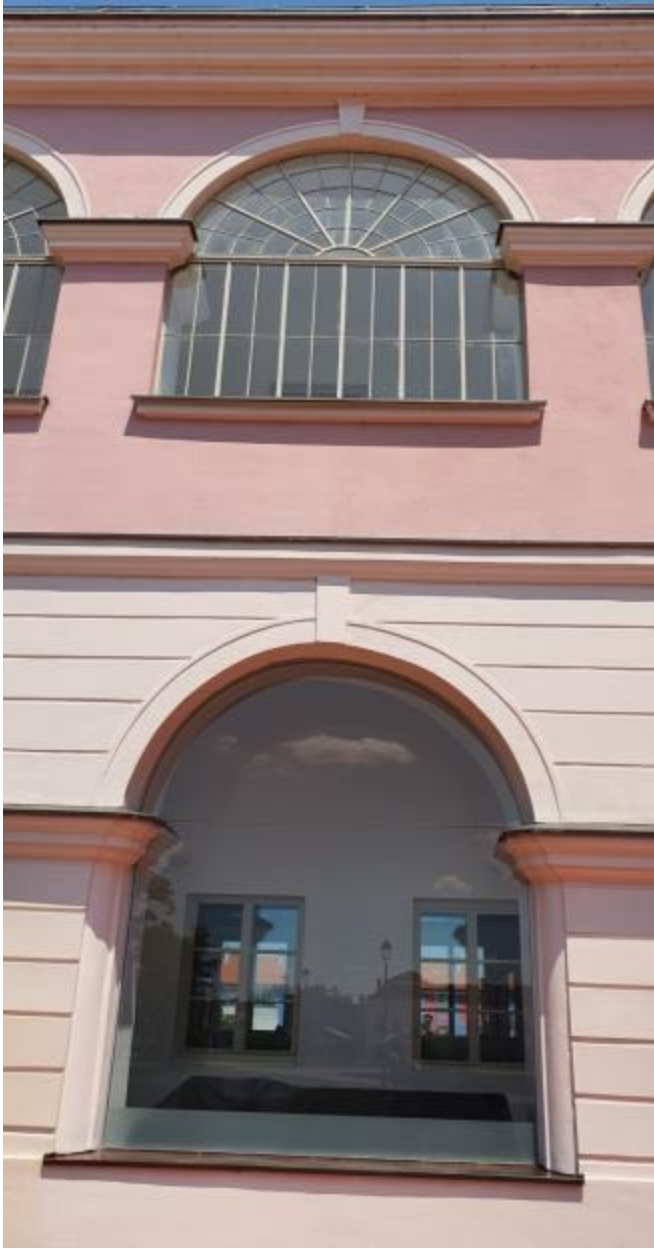
Slika 32: Ostakljena arkada južnog pročelja
