Rekonstrukcija dvorca Pejačević u Virovitici

Master's thesis / Diplomski rad

REKONSTRUKCIJA DVORCA PEJAČEVIĆ U VIROVITICI

Klara Carevski

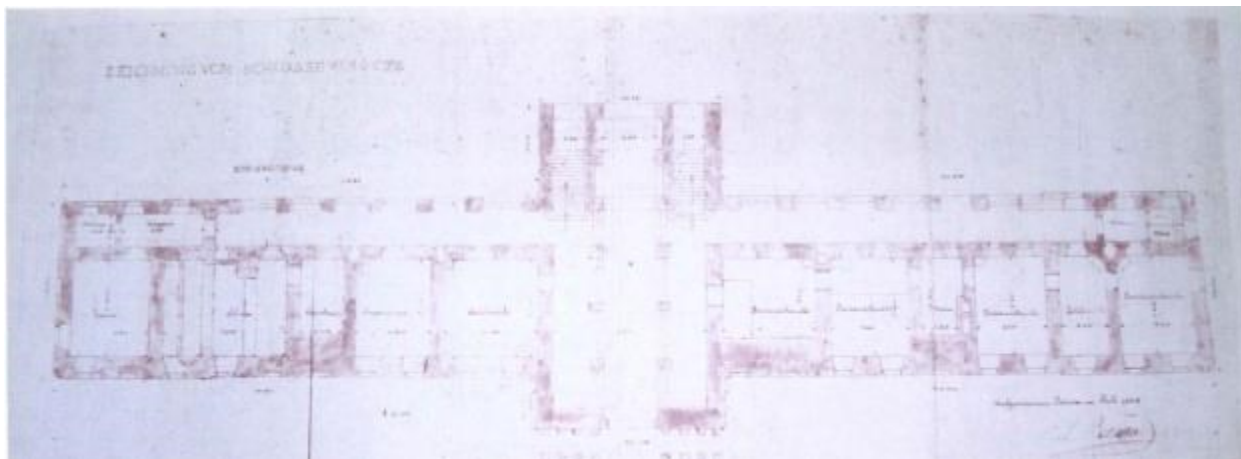
Slika 4: tlocrt prizemlja dvorca iz 1909. godine

bojanje vanjske fasade i drvenarije.⁴⁰ Obnova je izvođena pod stručnim nadzorom Regionalnog zavoda za zaštitu spomenika kulture u Osijeku, i to na temelju planova iz 1909. godine⁴¹, a trajala je do 1977. godine⁴². Nakon 1979. godine uredi gradskog poglavarstva, odnosno *Općinske skupštine* iseljeni su iz dvorca, te su, prema odluci društvene zajednice u nj smještene Gradska knjižnica i čitaonica te Hrvatsko pjevačko društvo „Rodoljub“. Zbog progiba stropa u prostorijama iznad prvog i drugog kata došlo je do sanacije središnje kupole dvorca koja se odvijala kroz 1988. i 1989. godinu, a od 1993. do 1997. godine izvodili su se radovi na izmjeni čitavog krovišta; na kupole je postavljen bakreni lim te je presložen crijep.⁴³

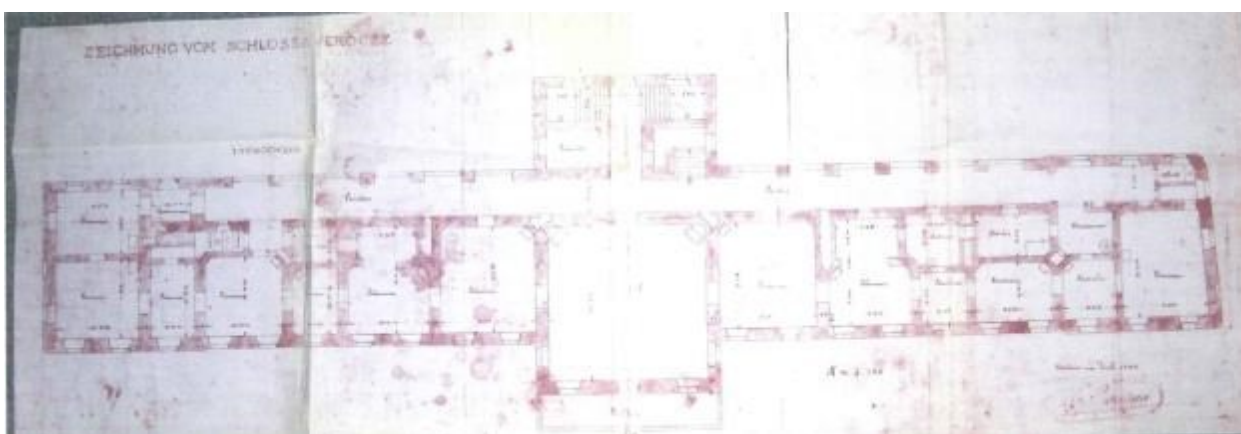
Slika 5: tlocrt prvog kata iz 1909. godine

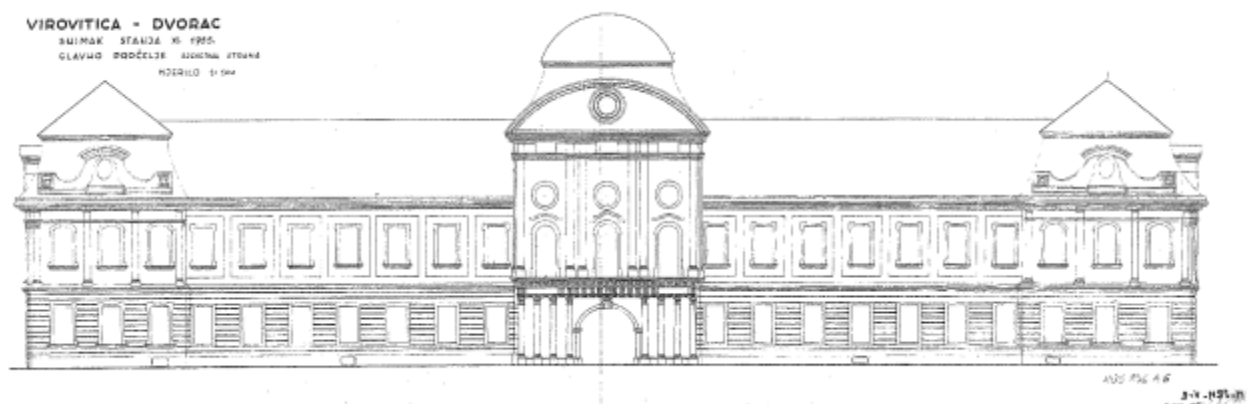
Slika 6: Sjeverno pročelje dvorca, snimak stanja XI. 1955. godine

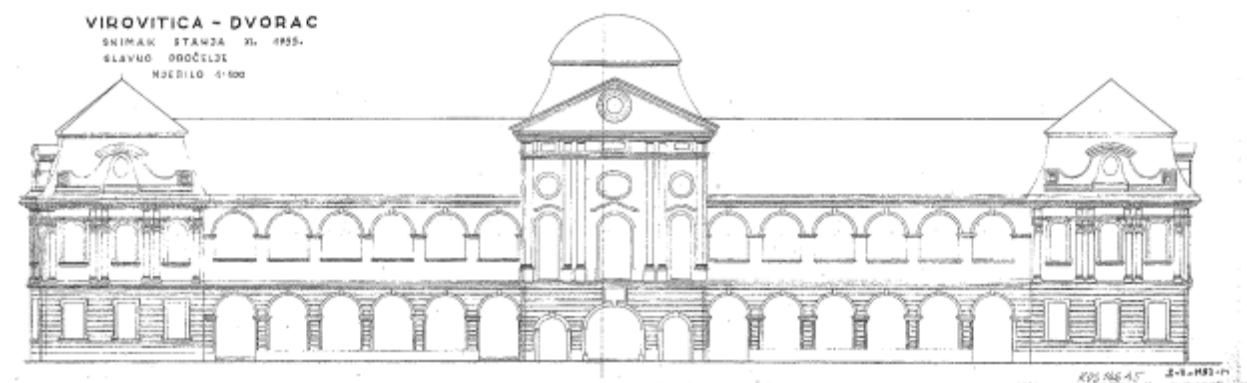
Slika 7: Južno pročelje dvorca, snimak stanja XI. 1955. Godine

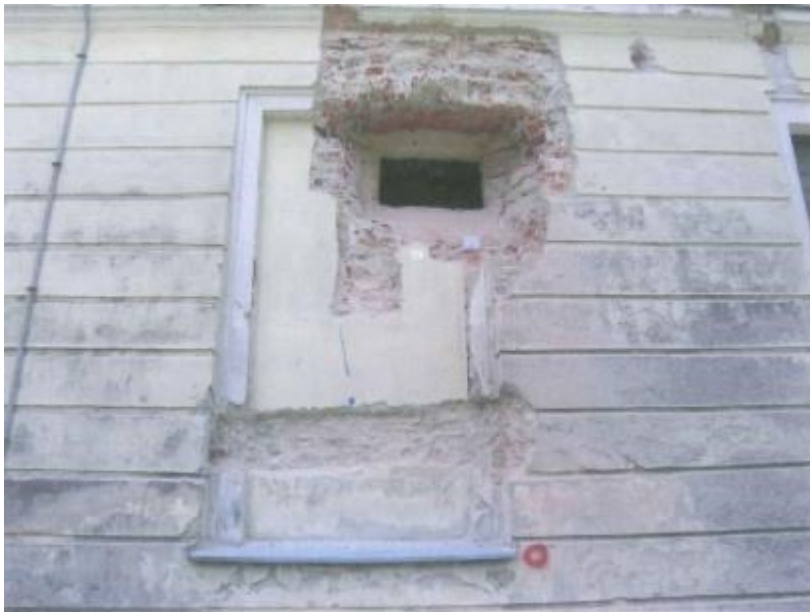
Slika 11: Sonda na zapadnom krilu sjevernog pročelja, otkriveni zazidani prozorski okvir

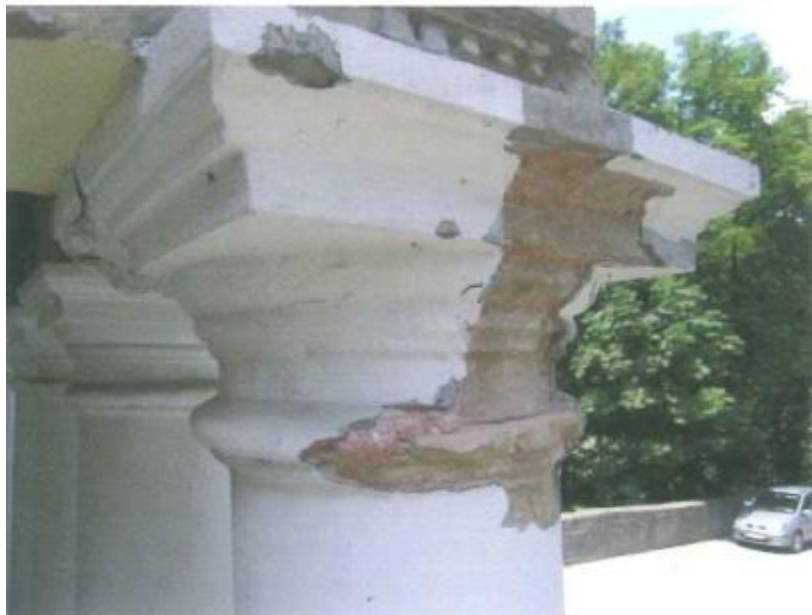
Slika 12: Kapitel stupa na zapadnoj strani altane, prikaz slojeva od crvenkastog „kamenog brašna“ preko cementne žbuke i završnih bijelo bojanih slojeva

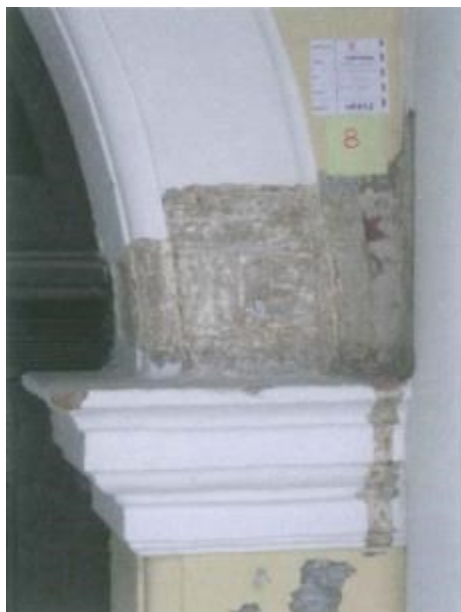
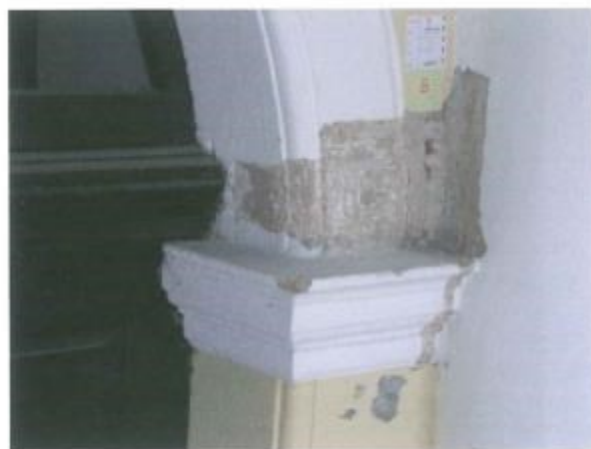
Slike 13 i 14: Sondiranje u okviru glavnog portala u altani sjevernog pročelja, prikaz izvornog kamena pješčara tretiranog vapnenim mlijekom te sloja cementne žbuke sa bojanim slojevima

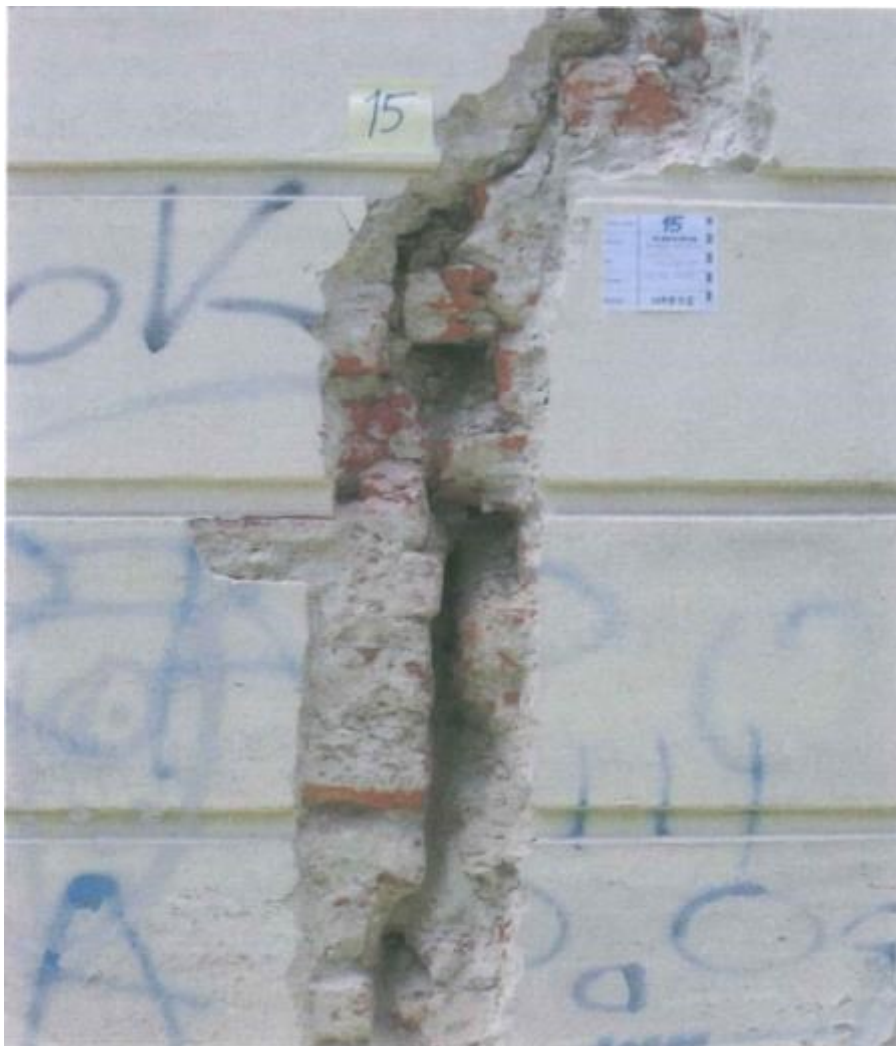
Slika 15: Reška na zapadnom pročelju dvorca, sondiranjem utvrđeno da nije nastala kao posljedica konstruktivnog slijeganja zida već u nekoj od graditeljskih intervencija

Sondiranjem zapadnog pročelja građevine je otkriveno da se radi o pravilnoj zidanoj strukturi s otučenim opekama, posljedicom podizanja katnog dijela građevine, dok je sondiranjem arhitektonske plastike zapadnog pročelja, odnosno zone baze pilastra njegovog katnog dijela, otkriveno je da postojeći, recentni sloj cementno-vapnene žbuke ne prati profilaciju koja pripada izvornoj kompoziciji fasadnog platna, a koja je izvedena pravilnim vezom opeka.⁴⁸ Također je uočeno napuknuće između središnjeg prozora u prizemlju i zapadne prozorske niše te je potvrđeno da je reška nastala uslijed jedne od graditeljskih intervencija na dvorcu.

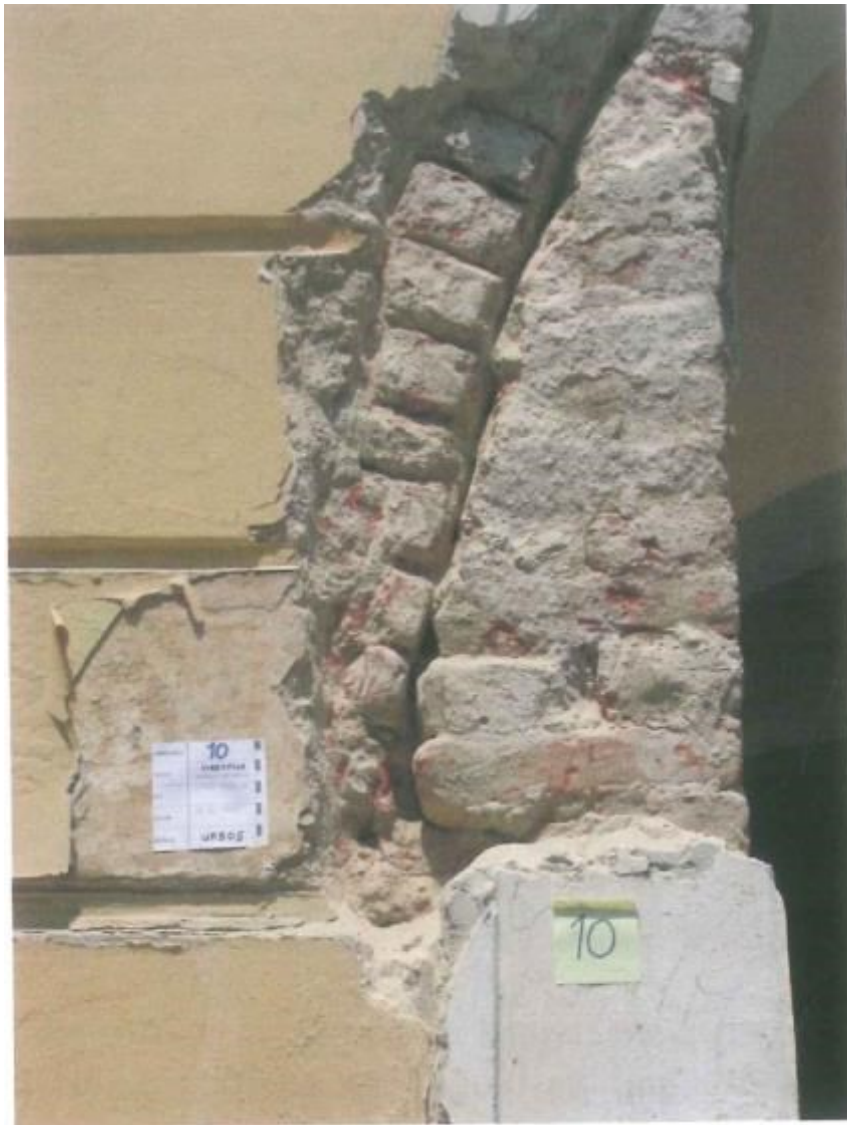
Slika 16: Segment portala južnog pročelja dvorca, sondiranjem otkrivena izvorna geometrija rasteretnog luka ispod cementno-vapnene žbuke

vapnene žbuke otkriven izvorni oblik rasteretnog luka koji nema krivulju postojećeg segmentnog luka. Sondiranjem zone podnožja udvojenih katnih pilastara pronađena je vapnena žbuka ličena s tri sloja boje, od kojih je prvi sloj boje rumenog okera, a preostala dva zemljanog okera.⁴⁹

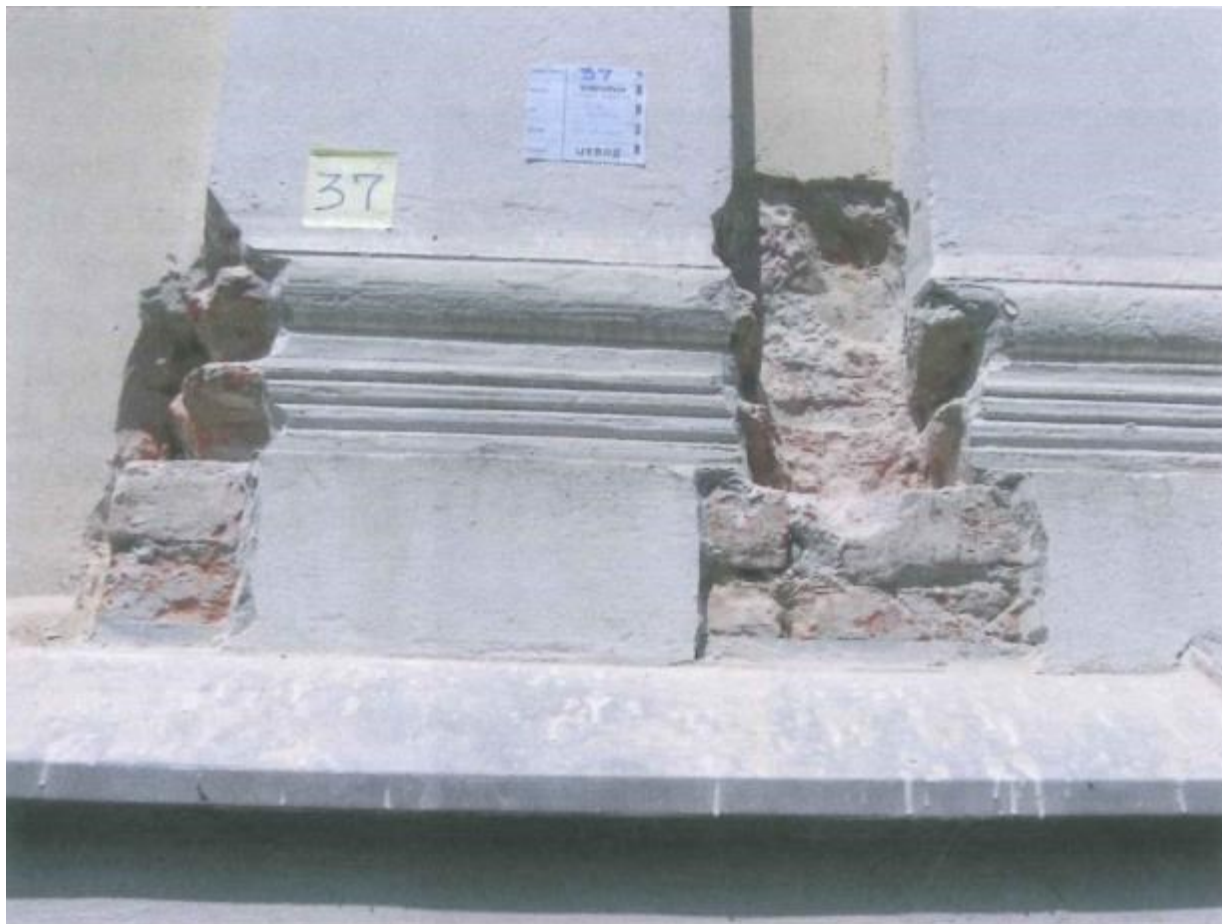
Slika 17: Sonda na južnom pročelju u podnožju katnih pilastara kojom je pronađena izvorna vapnena žbuka bojena u tri faze, od kojih je za rekonstrukciju odabrana ona prva, boje rumenog okera

Time je potvrđeno kako je barokno-klasicistička građevina izvorno bila dvobojno kolorirana; sva arhitektonska plastika osim horizontalnih traka rustike u prizemlju bila je obojena bijelo, dok je zidno platno bilo obojeno svijetlim rumenim okerom, dakle izvorna kompozicija zidnog platna u pogledu obrade žbuke i kolorita nije poštivana u kasnijim graditeljskim intervencijama.

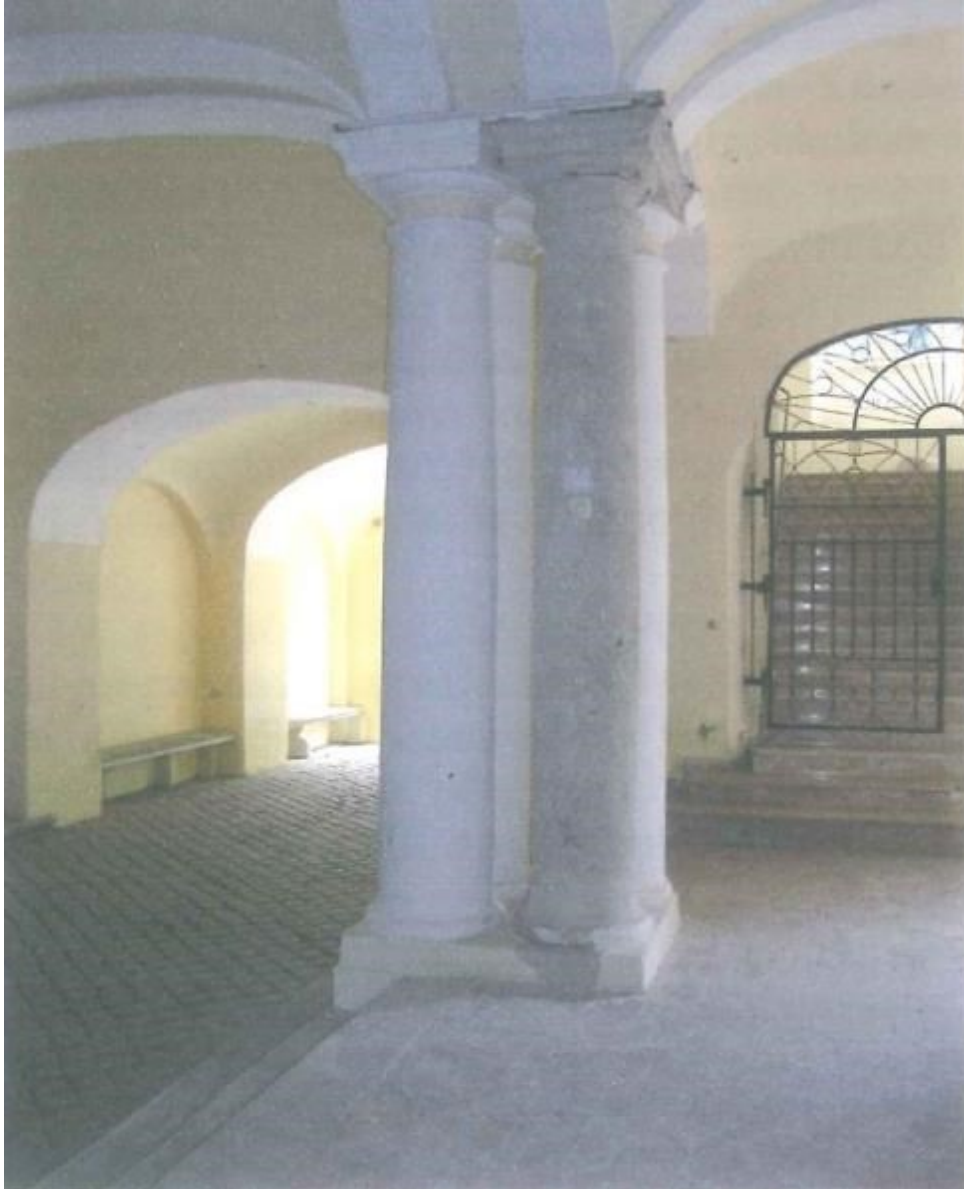
Slika 18: Kolonada stupova ulaznog hola, u cjelosti prežbukana debelim slojem cementno-vapnene žbuke kojom su negirane pojedine profilacije

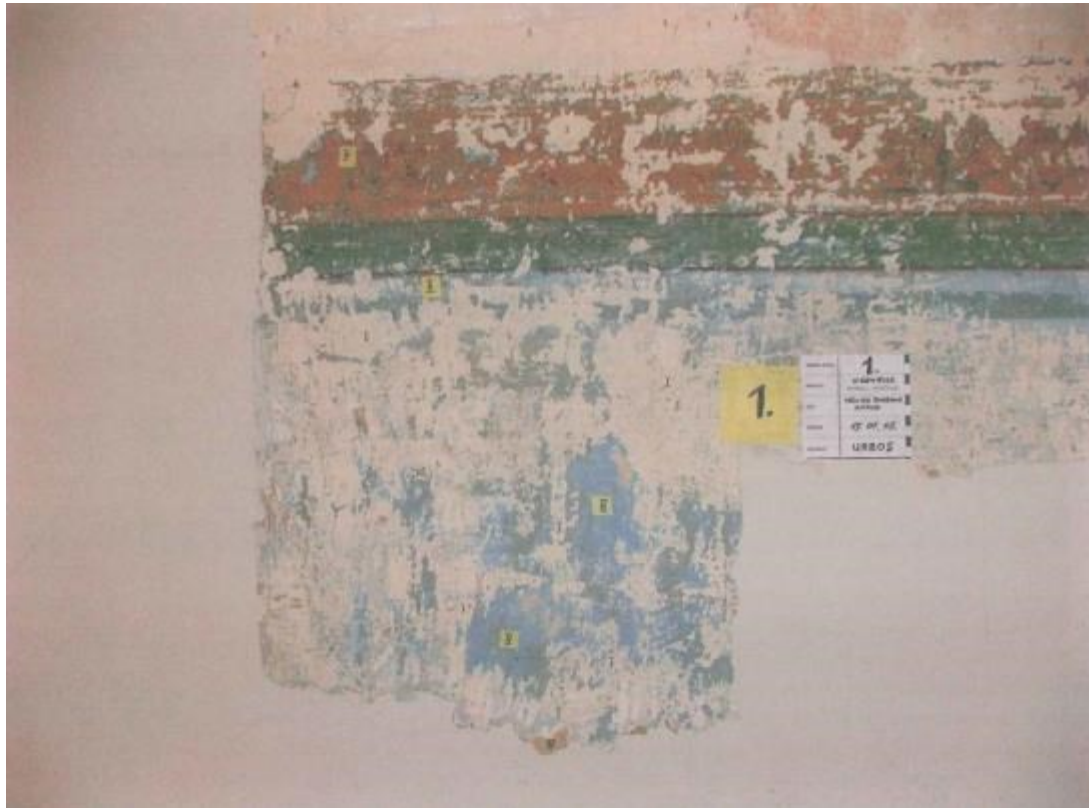
Slika 19: Sonda otvorena na zapadnom zidu velike hale u prizemlju dvorca, a u kojoj se može vidjeti stanje oslika i bojnih slojeva

Istražni radovi koji se tiču kolorističke obrade unutrašnjih zidova, a koje je vodio jedan od stručnih suradnika konzervatorske studije, akademski slikar i konzervator-restaurator Miroslav Usenik, te su se vršili na prvom katu dvorca, uključivali su sondiranje gotovo svih prostorija zapadnog i istočnog krila s ciljem otkrivanja primarnog zidnog oslika koji datira u vrijeme nastanka zgrade. Drugi i treći oslik, koji su bili relevantni za kolorističku obradu, također su bili predmet interesa, dok se svi naknadni oslici nisu smatrali značajnima. Vapnena žbuka žućkaste boje, zaglađena na zidu od opeke, podloga je za zidni oslik u svim prostorijama prvog kata. Slično tehnici „buon fresco“, premazana je tankim slojem razrijeđenog vapna na još vlažnu žbuku. Ostali bojani slojevi nanošeni su na suhu podlogu. S obzirom na to da je dvorac u više navrata mijenjao vlasnike i da je bio obnavljan i prilagođavan stihijski i bez nadzora stručnih osoba, pronađeno je nekoliko slojeva koji su se, izvedeni „fresco secco“ tehnikom, odvojili od podloge ili pomiješali s prethodnim slojevima. To je rezultiralo nemogućnošću čitanja oslika zbog miješanja dekora iz različitih faza, ali i loše kvalitete veziva korištenog za pigmente. Za starije se oslike koristila tutkalna tehnika te šablone i valjci, dok su u novijima korištene sintetske boje, što je također doprinijelo uništenju nekih prethodnih slojeva. Istraživači su došli do zaključka da se razvoj kolorističke obrade unutrašnjih zidova može podijeliti u pet faza.

U prvoj je fazi, kada je dvorac bio u vlasništvu obitelji Pejačević, dakle do sredine 19. stoljeća, cijela unutrašnjost bila bijele odnosno, boje starog vapna. U drugoj fazi, kada je dvorac bio u vlasništvu obitelji Schaumburg-Lippe došlo je do prvih kolorističkih izmjena na zidovima. Naime, 40 cm ispod stropa otkriven je šablonima oslikani friz u oker, crvenoj i zelenoj boji. Također je otkriveno da su stropovi bili sivo-plave boje. Treća faza dolazi novom promjenom vlasništva, kada dvorac dolazi u posjed grofa Draškovića. U toj su se fazi dogodile razne kolorističke preinake u vidu oslika šablonima. Četvrta je faza, od tridesetih godina dvadesetog stoljeća pa do završetka Drugog svjetskog rata, obilježena nastavljanjem kolorističke obrade zida u maniru treće faze, iako se od nje razlikuje prevladavajućim okerastim tonovima, dok je u prethodnoj fazi prevladavala lazurno siva boja. Petu fazu, nakon Drugog svjetskog rata, karakterizira jednobojnost zidova svih prostorija dvorca.⁵⁰

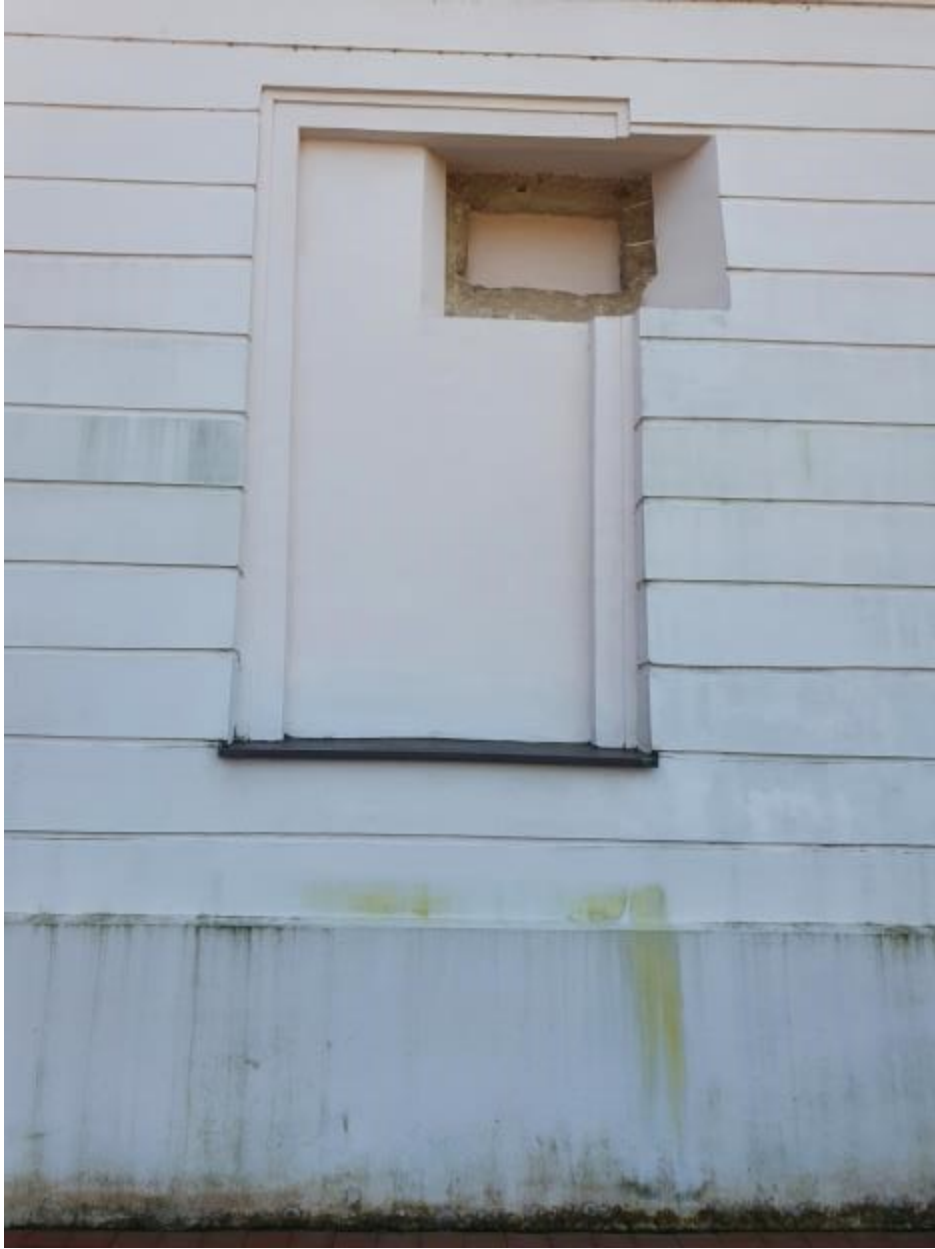
Slika 27: Trag sondiranja na prozoru sjevernog pročelja dvorca

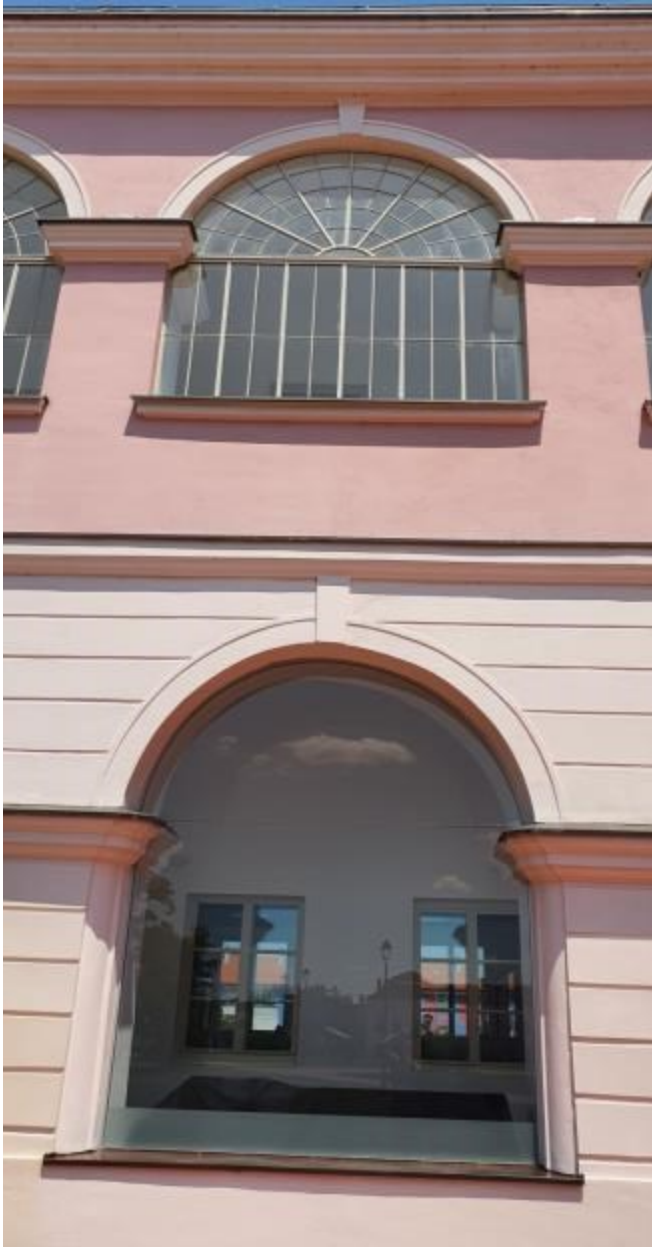
Slika 32: Ostakljena arkada južnog pročelja
