Diplomski rad

**POTRESI I GRADITELJSKO NASLJEĐE: POVIJEST  
PROBLEMA I MOGUĆNOST PRAKTIČNE PRIMJENE U  
HRVATSKOJ**

Earthquakes and architectural heritage: genesis of a problem and possibilities of practical  
response in Croatia

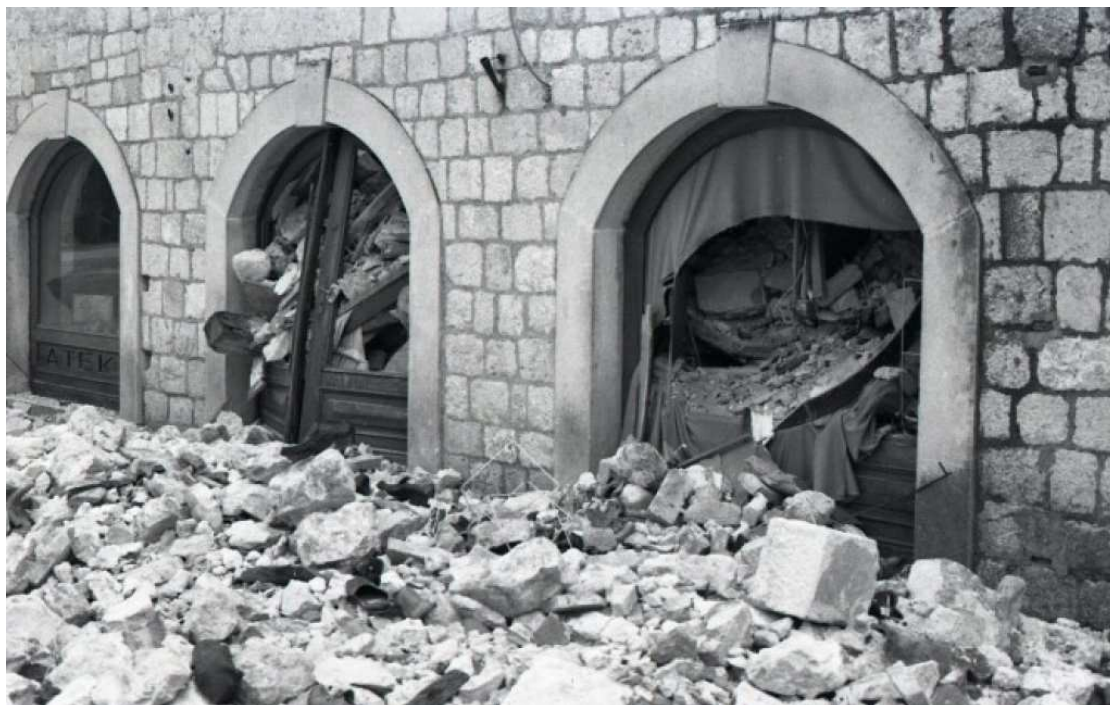
Slika 7. Potres u Dubrovniku 1979.

Jedan od najpoznatijih primjera obnove je konsolidacija Kneževa dvora na kojem su se nosivi zidovi odvojili od ostatka međukatne konstrukcije, došlo je do slijeganja i oštećenja temelja, a pročelje se odvojilo i nagnulo mjestimično do 23 centimetra, te je s takvim oštećenjima spadao među najteže oštećene građevine.<sup>82</sup> Osim statičke sanacije, u obnovi je provedena i stilska izmjena, odnosno uklonjeni su pregradni naknadno dodani zidovi. Tijekom obnove konstrukcije uveden je armirani beton u stropove i temelje.

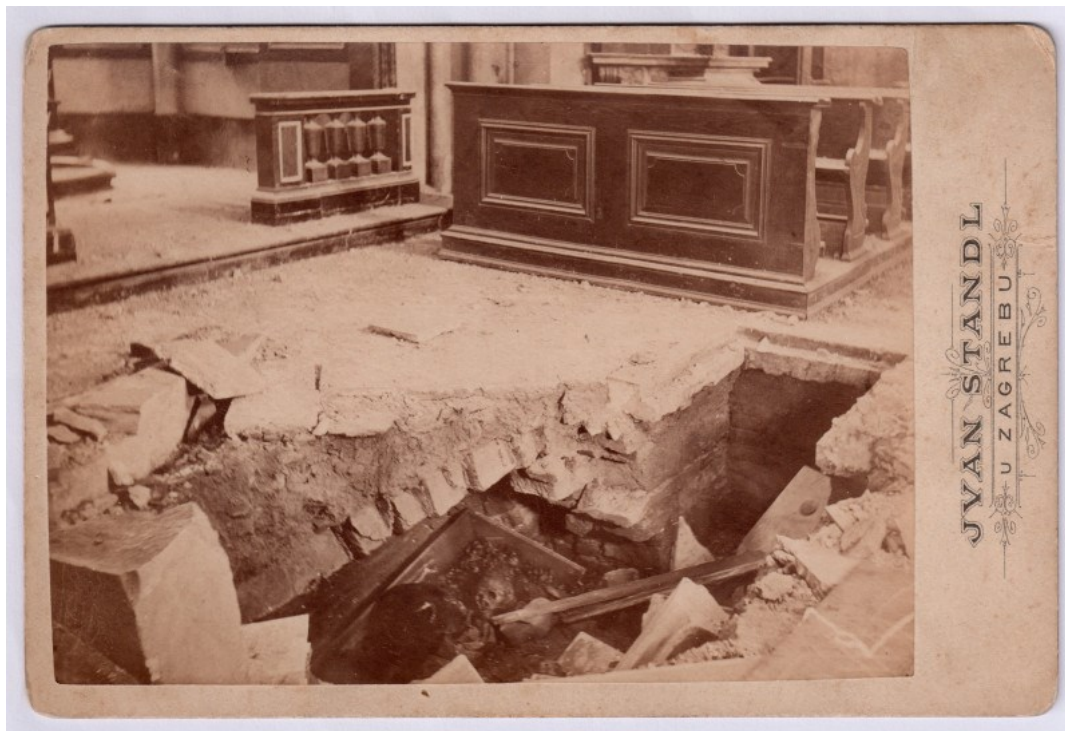
Slika 8. Potres u Zagrebu 1880. - oštećenje u katedrali

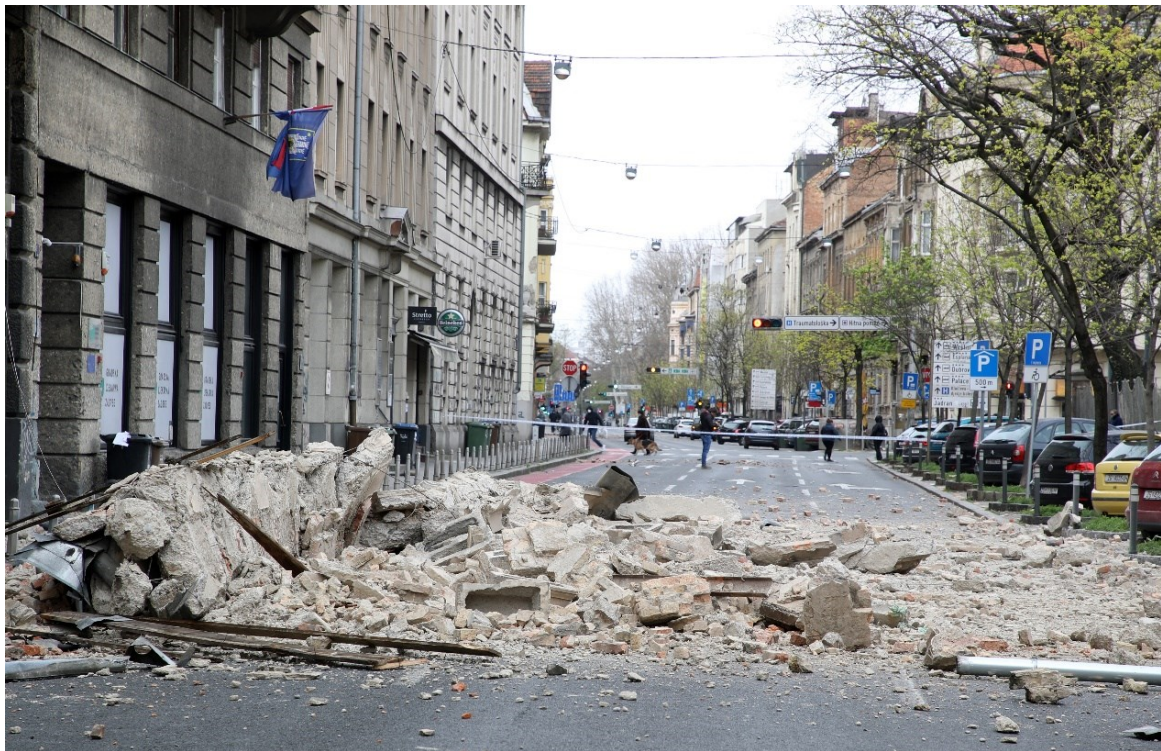
Slika 9. Potres u Zagrebu 2020.

U nedjelju 22. ožujka 2020. godine u 6:24 Zagreb je pogodio potres magnitude 5,5 po Richteru, a nakon toga i potres magnitude 5,0 u 7:01. Najviše je oštećenja pretrpio sjeveroistok grada, najbliže epicentru, i centar grada (slika 9., slika 10.) gdje se nalazi najveći broj starih građevina. Velik dio te graditeljske baštine izgrađen je nakon potresa 1880. godine kada još nije bilo razvijeno protupotresno inženjerstvo. Uz to, građevine u centru, točnije od Trga Franje Tuđmana do Bauerove ulice na osi zapad-istok te od pruge prema sjevernim rubovima Kaptola i Gradeca spadaju pod zaštićenu povijesnu urbanu cjelinu grada Zagreba, a neke od njih su i zaštićena pojedinačna nepokretna kulturna dobra. Kao i u potresu u Dubrovniku, zaštita s jedne strane može otežati postupak obnove u smislu odabira ispravnih metoda i specifičnih zakonitosti struke, no s druge nas strane obvezuje na ispravno i efikasno djelovanje. Nakon potresa najveći su problem predstavljali dimnjaci i zabati koje je bilo važno hitno učvrstiti ili ukloniti kako bi se uklonila opasnost po ljude i kako bi se spriječila njihova daljnja degradacija.<sup>98</sup>

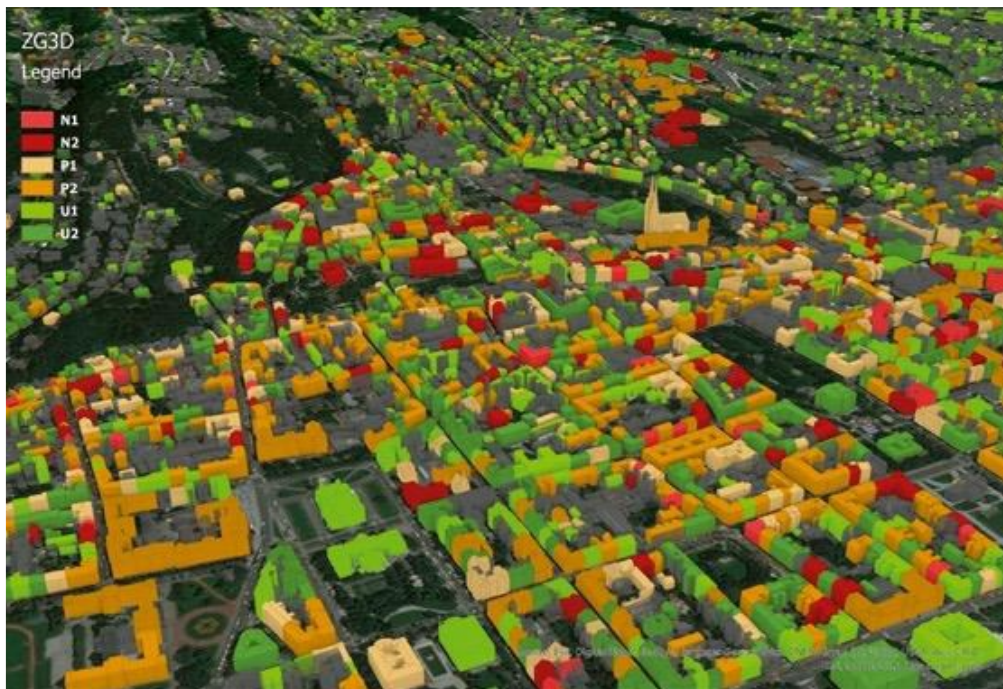
Slika 10. 3D prikaz oštećenja građevina Donjeg grada prema oznaci procjene uporabljivosti

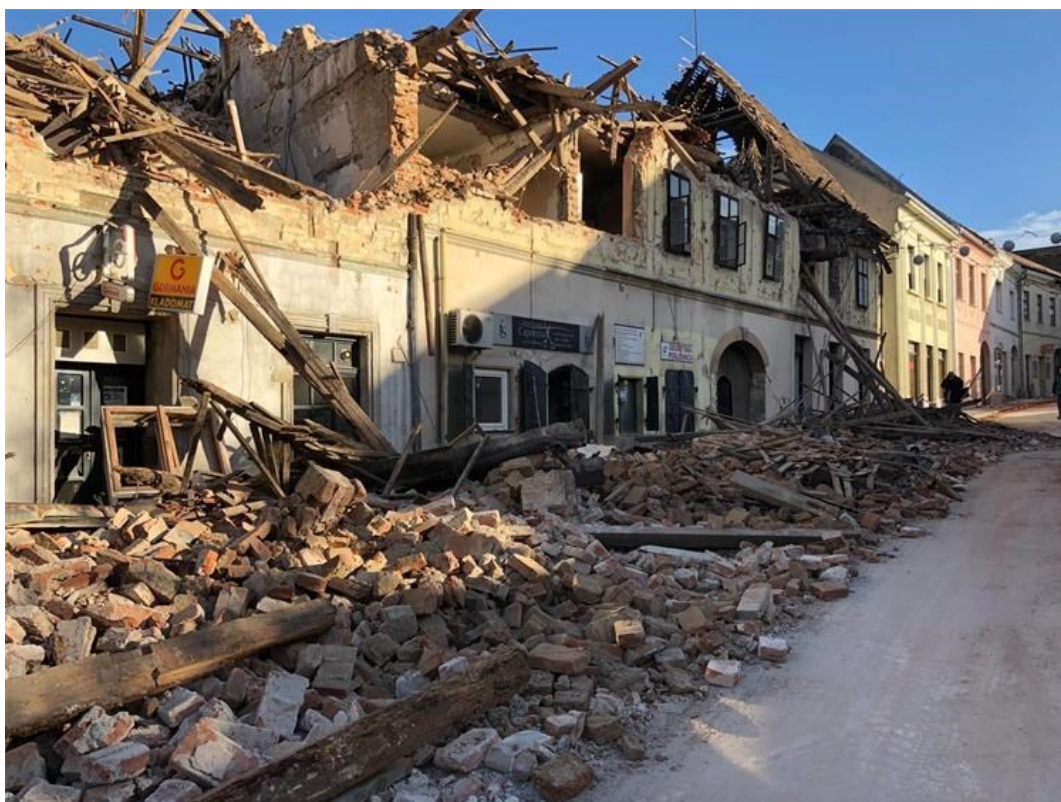
Slika 11. Potres kod Petrinje 2020.

Nekoliko mjeseci nakon zagrebačkog potresa, točnije 28. i 29. prosinca 2020. godine, potresi magnitude 5,0 i 6,2 prema Richteru i intenziteta VII° i VIII° EMS ljestvice pogodili su grad Petrinju, Sisak, Glinu i širu okolicu.<sup>113</sup> Poginulo je sedam osoba i zabilježena je velika materijalna šteta. Uglavnom je bilo riječi o srušenim dimnjacima i napuknućima zidova, no poznata su i brojna oštećenja nosivih konstrukcija, a neke su se građevine urušile. Prouzročena je i vrlo velika šteta na sakralnim građevinama diljem Sisačko-moslavačke županije: urušila se crkva sv. Nikole i Vida u Žožini, crkva sv. Marije Magdalene u Selima kod Siska pretrpjela je velika strukturalna oštećenja, na župnoj crkvi u Gori jedan se zid u potpunosti odvojio od krovišta, ... Od svih pregledanih stambenih objekata u županiji gotovo trećina je neuporabljiva ili privremeno neuporabljiva.<sup>114</sup> U Petrinji su oštećene sve zgrade zaštićene kao pojedinačna kulturna dobra, a one najstarije, s kraja 18. i početka 19. stoljeća privremeno su, odnosno trajno neuporabljive.<sup>115</sup>
