Diplomski rad

**Izazovi i problemi očuvanja graditeljske baštine Vodica**

ZAGREB, 2024.

### **Challenges and problems of preserving the architectural heritage of Vodice**

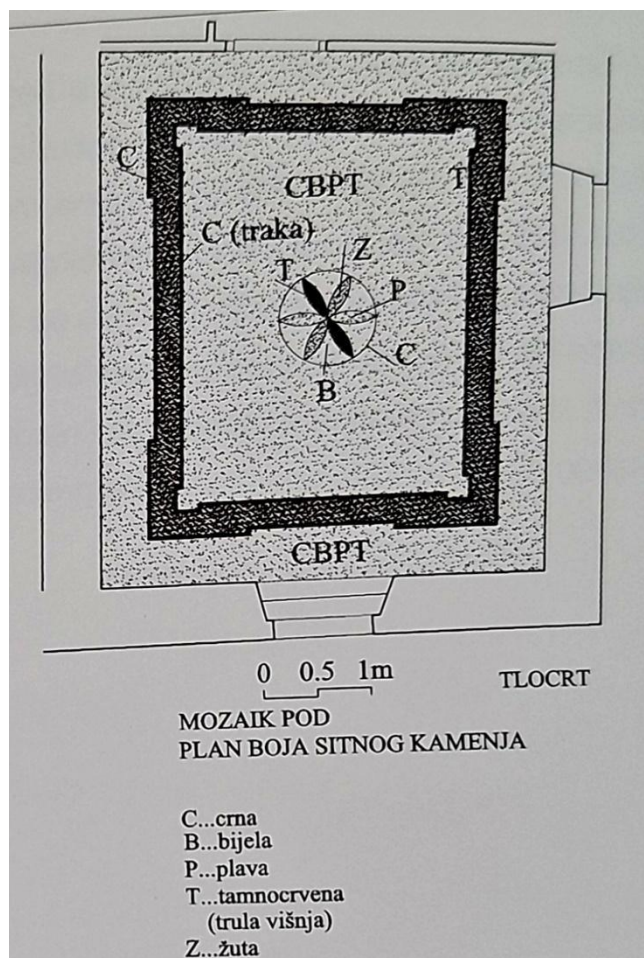
**Slika 4:** Prikaz *terrazzo* poda na tlocrtu prvog kata kuće Šain

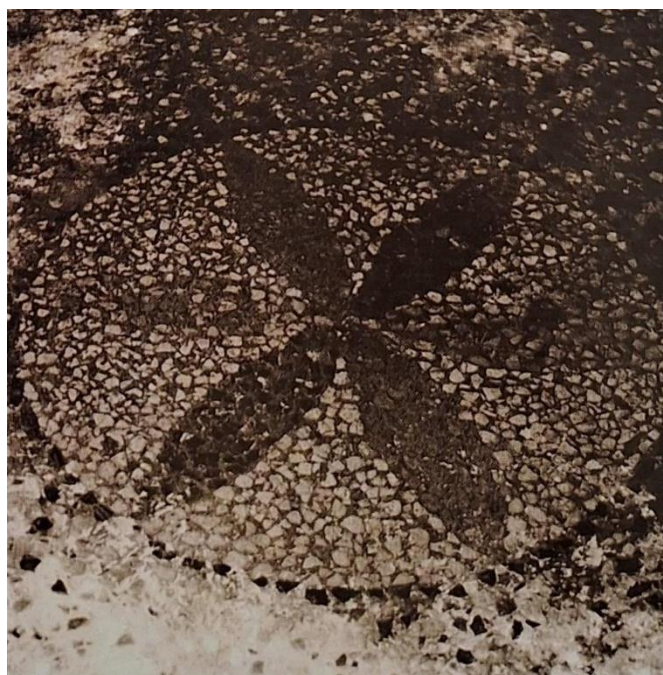
**Slika 5:** *Terrazzo* pod na prvom katu kuće Šain

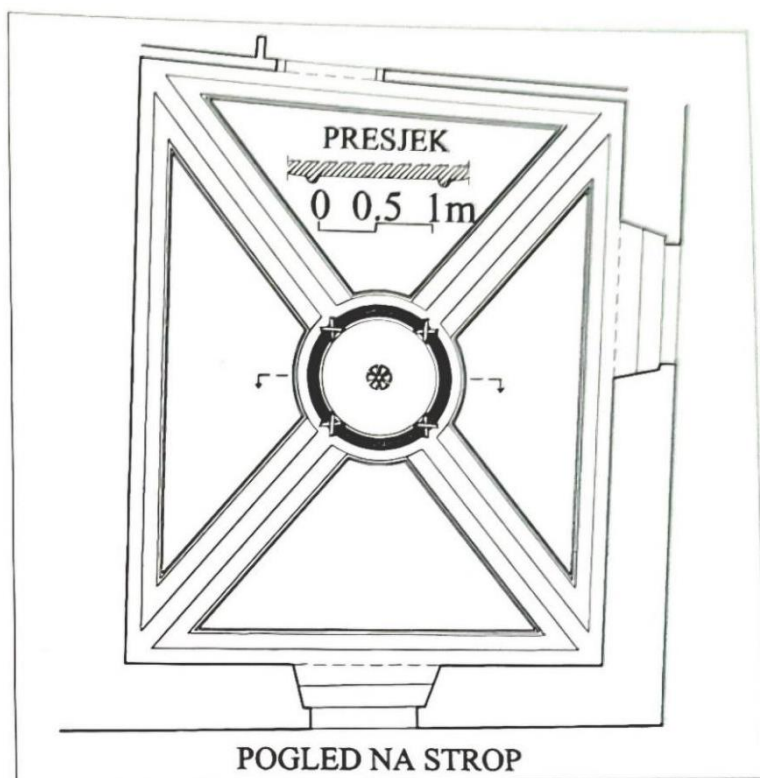
**Slika 6:** Prikaz stropa prvog kata kuće Šain

Na prvom katu kuće Šain nalazi se i dekorativan detalj u obliku svežnja pruća od breze ili brijesta vezan remenom (*fascēs*)<sup>50</sup> na okruglom medaljonu *stucco* stropa (Slika 6 i Slika 7). Ovo je jedini sačuvan i dokumentiran primjer ovakve dekoracije na *stucco* stropu na šibenskom prostoru te je *stucco* (gipsani) strop stilski povezan s baroknim dekoriranjem također rijetkost na tom prostoru.<sup>51</sup>

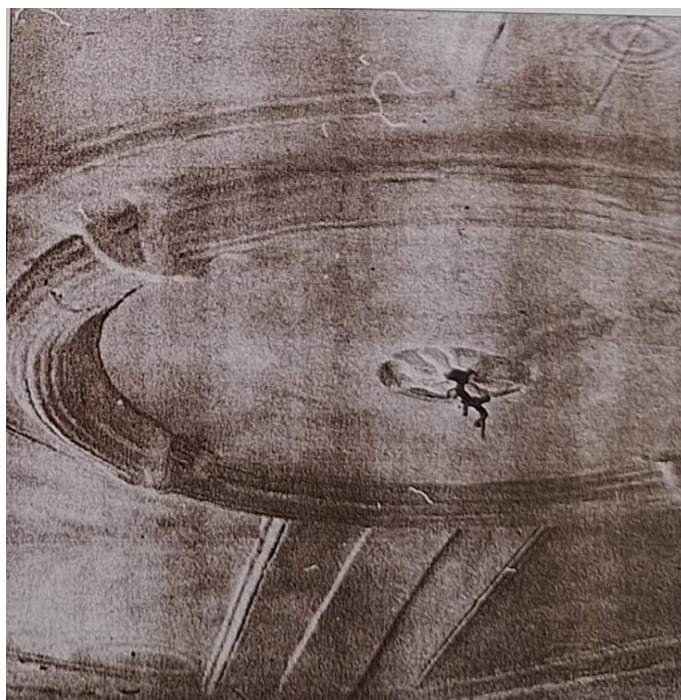
**Slika 7:** Dekorativni motiv *fasciesa* na okviru medaljona *stucco* stropa

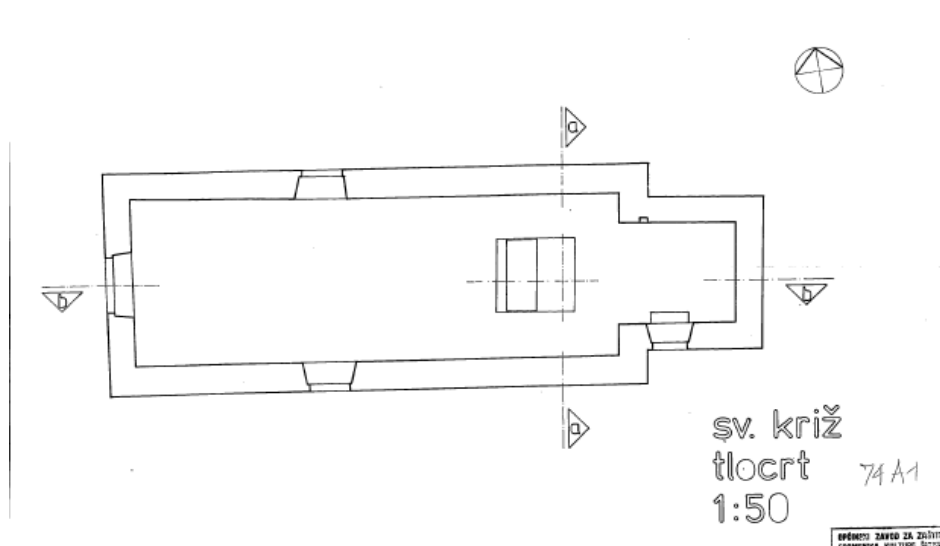
**Slika 9:** Tlocrt stare župne crkve sv. Križa

Ona je jednobrodna crkva s kvadratnom apsidom koja je okrenuta prema jugoistoku (Slika 9). Crkva ima dva ulaza: glavni ulaz nalazi se na sjeverozapadnoj strani, a pomoćni ulaz na južnoj strani apside. Na bočnim se zidovima nalazi po jedan drveni prozor. Na istoj osi pročelja nalaze se pravokutna ulazna vrata s kamenim okvirom, iznad njega je okrugli prozor s rozetom, na vrhu je smještena preslica s jednim zvonom (Slika 10). Crkva je nadsvođena prelomljenim gotičkim svodom, a na istočnom kraju sljemena broda nalazi se gotički akroterij.<sup>59</sup>

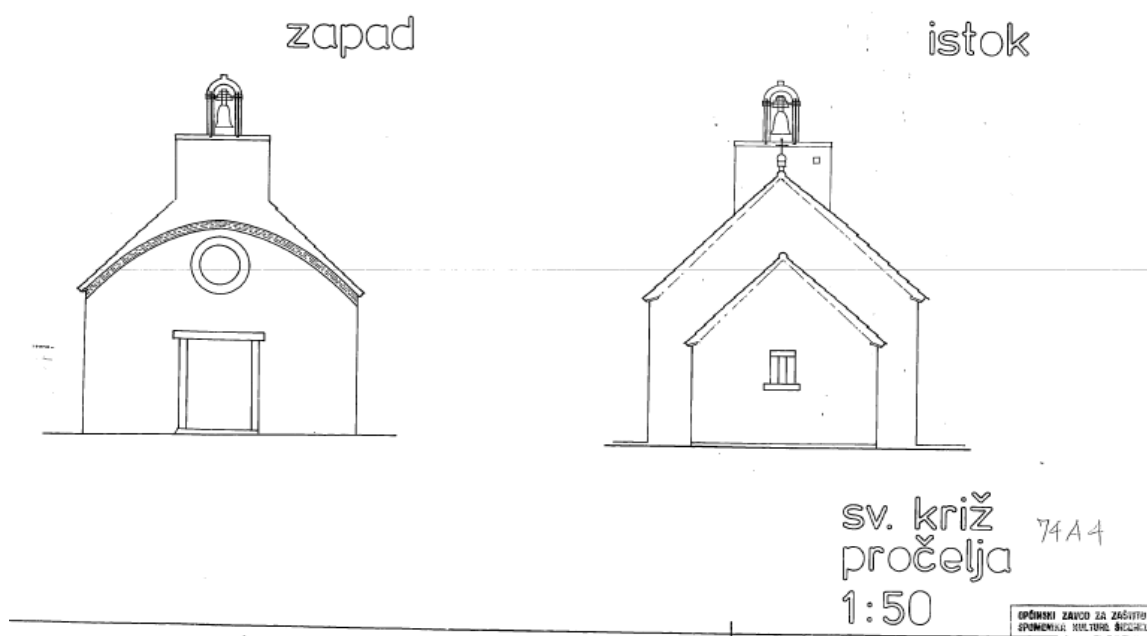
**Slika 10:** Prikaz pročelja stare župne crkve sv. Križa

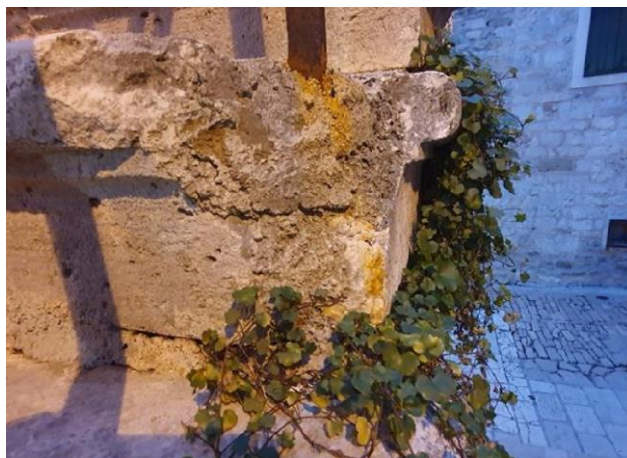
**Slika 24:** Detalj stubišta s odlomljenim dijelom i biološkim rastom

Godine 2023. tvrtka WERDEN d.o.o. provela je građevinske, konzervatorske i restauratorske radove na dijelu zapadnog pročelja crkve, na kamenom stubištu s pripadajućom željeznom ogradom. Radovi su provedeni u dogovoru s nadležnim Konzervatorskim odjelom u Šibeniku.<sup>83</sup> Na vanjskom stepeništu zapadnog pročelja crkve bila su vidljiva brojna oštećenja i onečišćenja kamena. Na nekim dijelovima došlo je do mehaničkih oštećenja (okrhnuti rubovi i uglovi stepenica) i pojave pukotina, a na nekim su mjestima bili vidljivi i tragovi neprimjerenog materijala (betona) koji je korišten u prijašnjim intervencijama. Također, na stepeništu je došlo do pojave biološkog rasta u obliku viših i nižih biljki (Slika 24), a zahvaljujući njihovom rastu došlo je do pojave pukotina. Na mjestima gdje je ograda spojena s kamenom došlo je do procesa

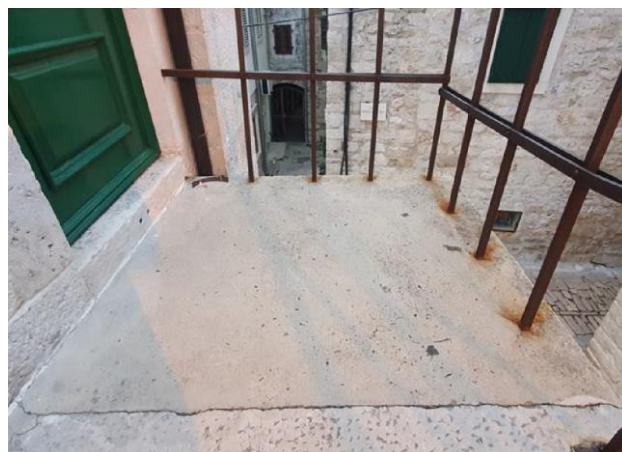
oksidacije željeza (Slika 25), što je uzrokovalo prodor korozije u strukturu kamena. Zbog toga su nastale pukotine i na nekim dijelovima je došlo do pucanja samog kamena.<sup>84</sup>

**Slika 25:** Detalj odmorišta jednokrakog kamenog stubišta – korozija ograde i naknadna intervencija betonom

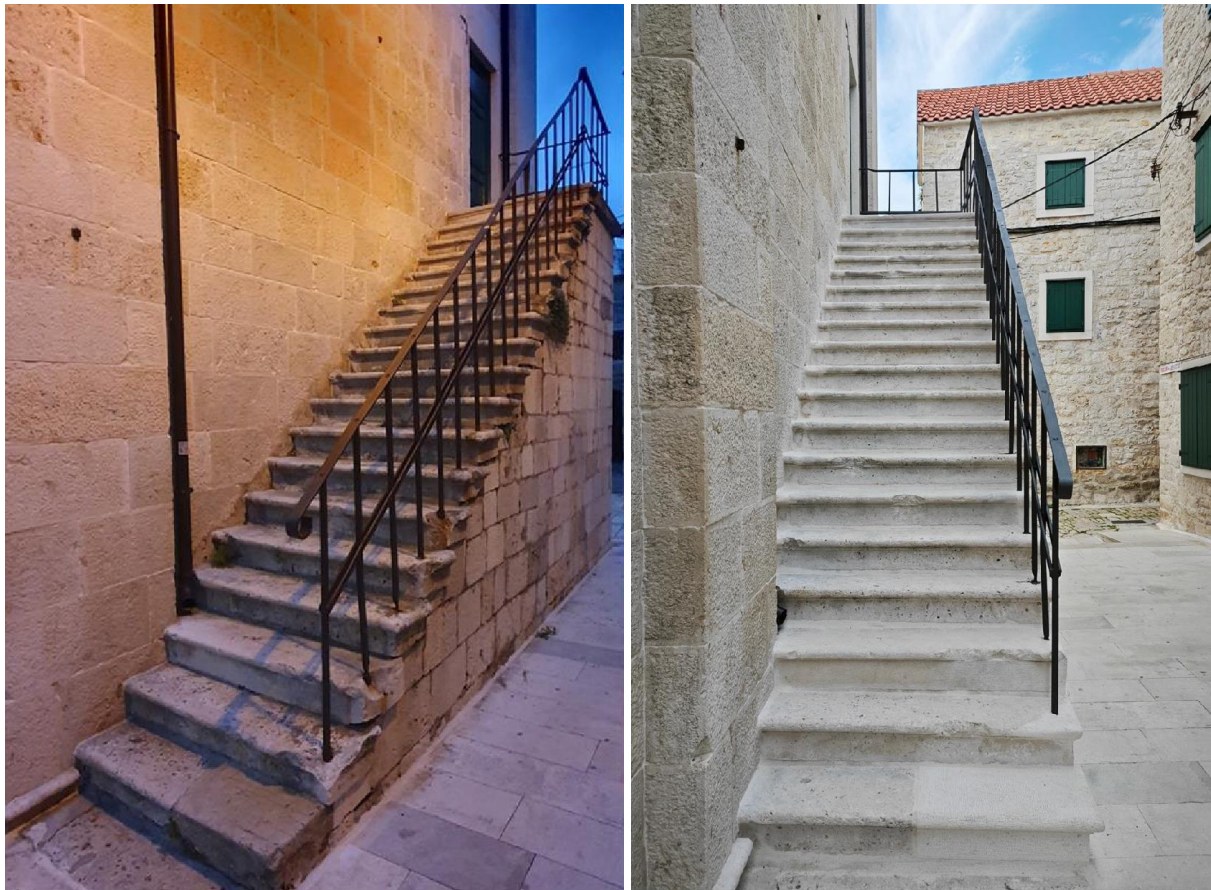
**Slika 26 i Slika 27:** Stube župne crkve Našašća sv. Križa prije i nakon radova

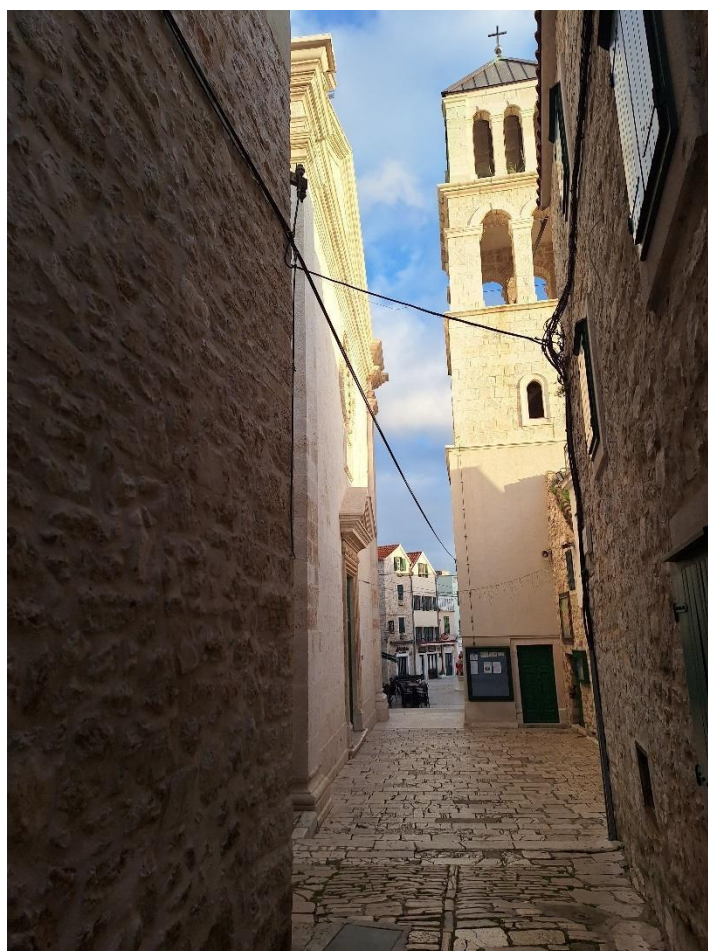
**Slika 29:** Zvonik župne crkve Našašća sv. Križa

Između 2006. i 2007. godine zvonik je temeljito renoviran. Izvođač radova bila je tvrtka *Keran Company*, a radove su sufinancirali Gradska uprava te sedamdeset i pet donatora. U radovima je postavljena nova krovna konstrukcija, instaliran gromobran te su unutrašnji dijelovi loža u potpunosti renovirani. Napuknuti blokovi kamenja u donjoj loži zamijenjeni su novima, gornja loža je razgrađena i ponovno složena s novim kamenim blokovima, a na sve je otvore postavljena zaštitna mreža da ptice više ne mogu ući u zvonik. Zamijenjen je zidni sat, a i zvona su dobila novu instalaciju i konstrukciju. Osim toga izvana su uređene zatvorene donje etaže i srednji dio zvonika.<sup>92</sup>

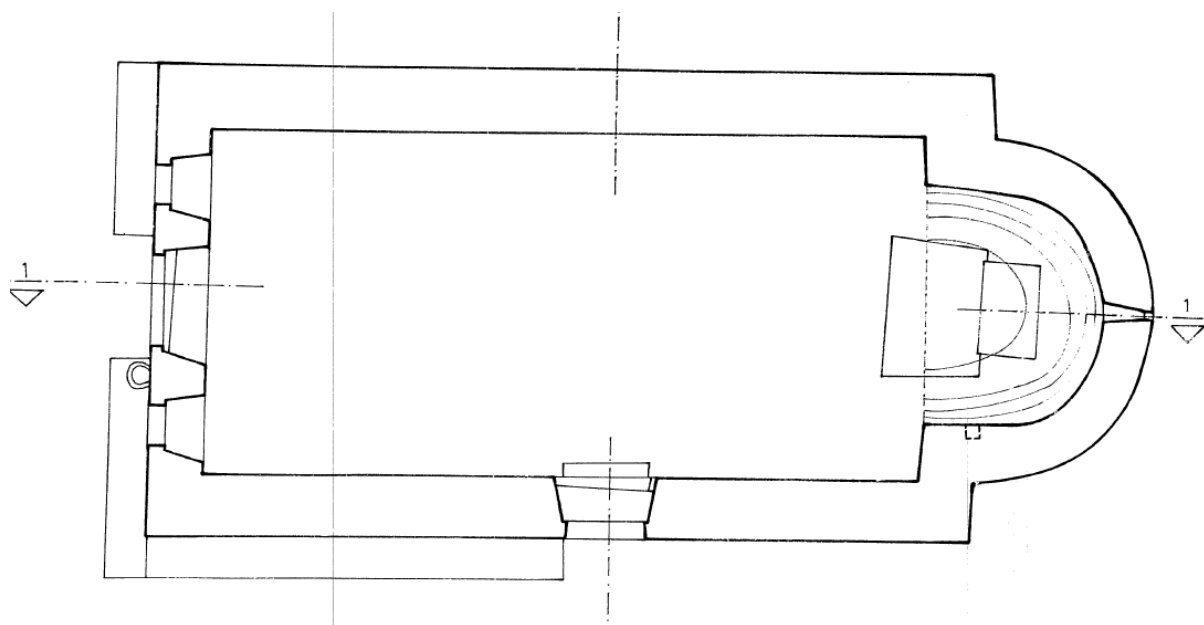
**Slika 31:** Tlocrt crkve sv. Ivana Krstitelja

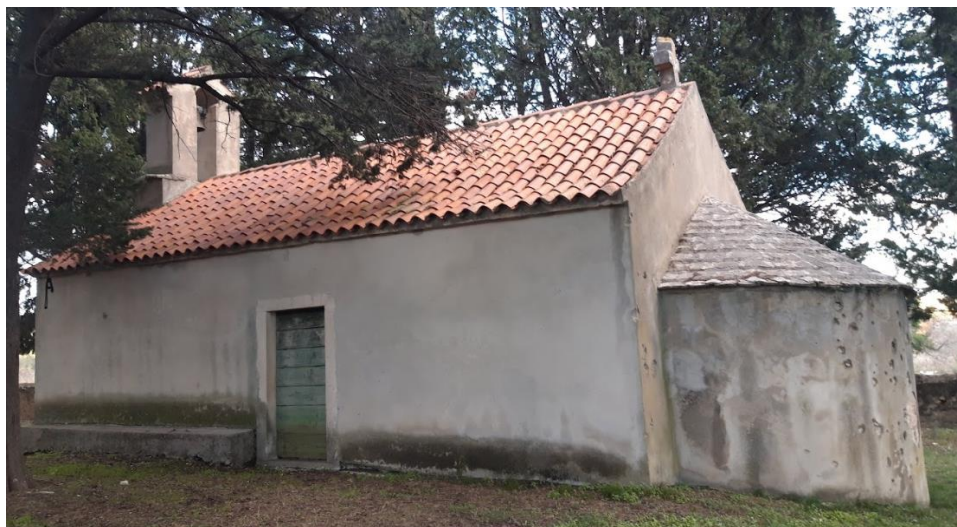
**Slika 32:** Bočna strana i istočno pročelje crkve sv. Ivana Krstitelja - stanje crkve 2021. godine

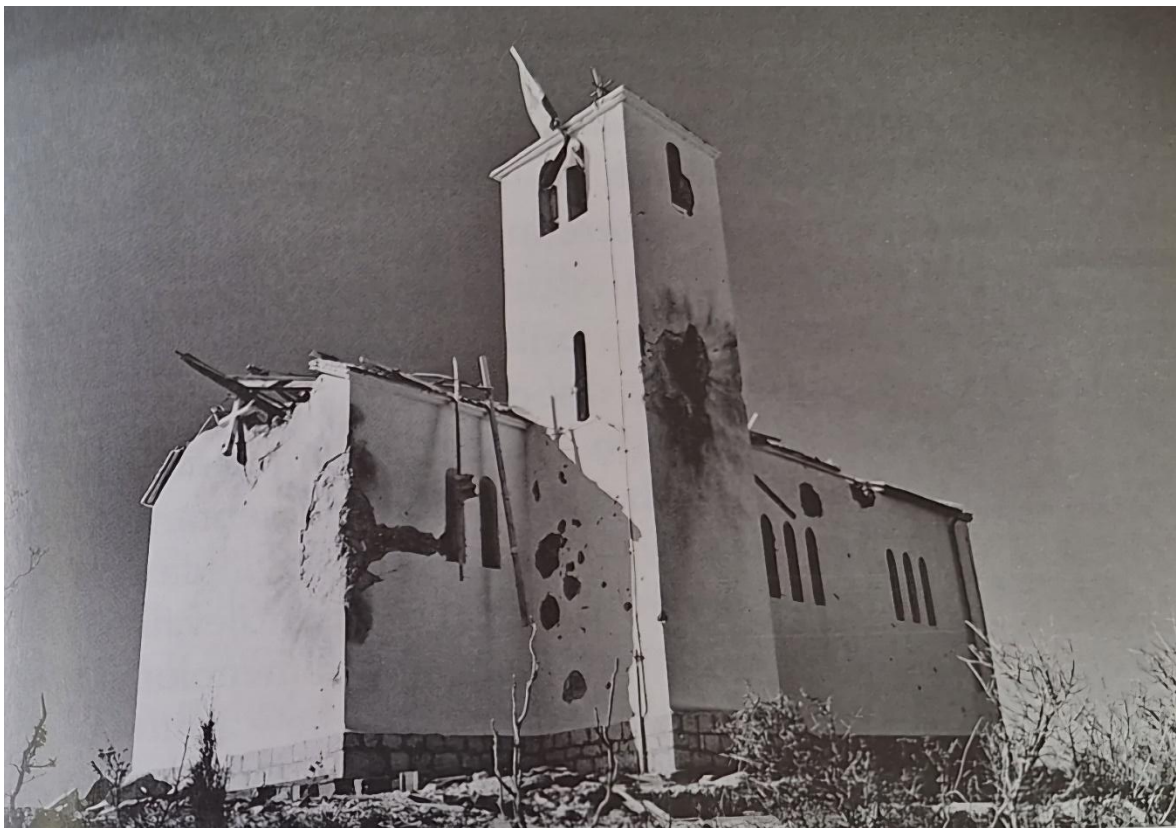
**Slika 38:** Porušena druga crkva Gospe od Karmela

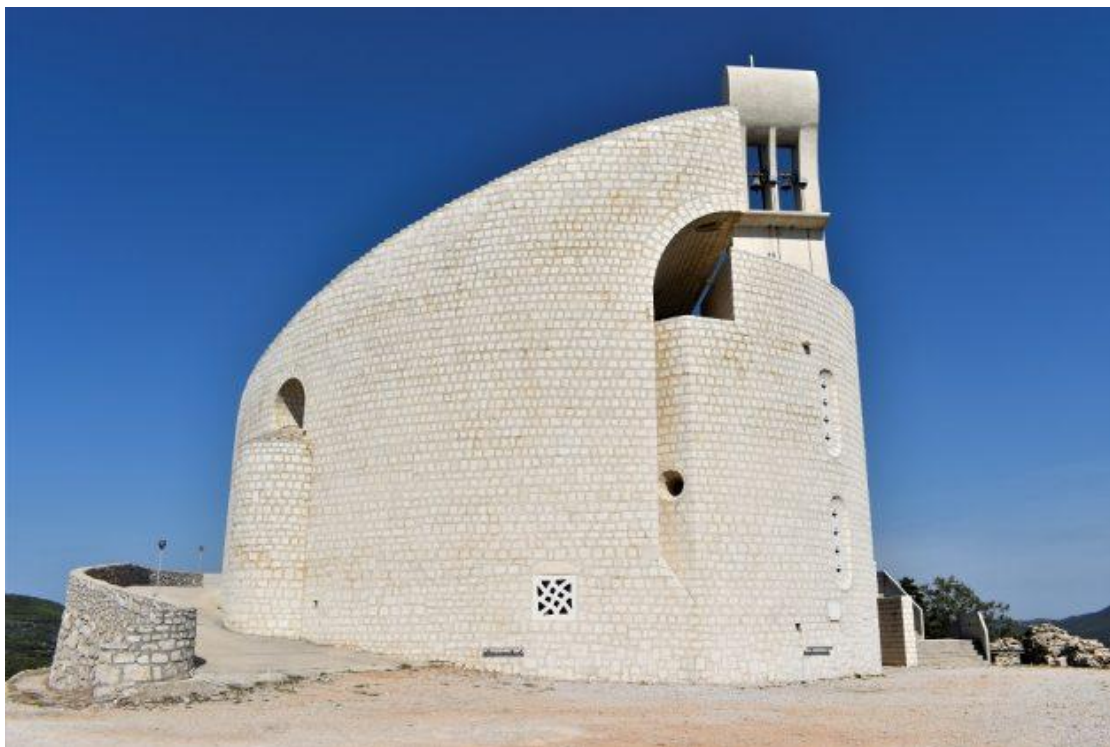
**Slika 39:** Današnja crkva Gospe od Karmela

geometriju *spira mirabilis* iz zlatnog reza.<sup>114</sup> Također arhitekt Bašić je pri gradnji htio koristiti lokalni kamen bez veće obrade, što bi bio izraz elementarnog siromaštva, no na kraju je na zahtjev dragovoljaca, koji su pomogli pri zidanju crkve, korišten bijeli kamen iz obližnjeg napuštenog kamenoloma.<sup>115</sup>

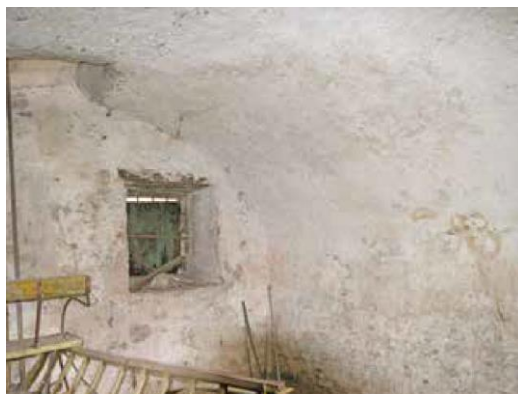
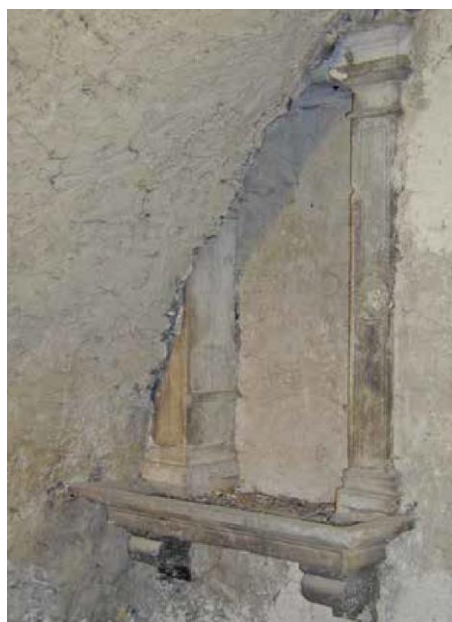
**Slika 46 i Slika 47:** Svod u prizemlju i Renesansni kameni umivaonik na drugom katu

Čoričev toranj sastoji se od tri kata, visok je nešto više od 13 m, te predstavlja jednu od najviših građevina u povijesnoj jezgri Vodica. Toranj je nadograđivan u visinu i adaptiran u unutrašnjosti u više faza. U prvoj fazi izgradnje izgrađeno je prizemlje s jednim katom iznad kojeg se vjerojatno nalazio krov. Negdje na polovici tornja nalaze se ostaci ležišta izvorne mašikulacije koja je okruživala cijeli toranj, a na fasadi iznad mašikulacije nema ostataka kruništa, stoga je toranj prije daljnjih nadogradnja bio vjerojatno samo natkriven četverostrešnim krovom. Na vanjskim zidinama prizemlja izgrađen je pokos koji je naglašeniji na sjeverozapadnom i djelomično na jugozapadnom pročelju jer je opasnost Osmanlija prijetila sa sjevera. Na pročeljima u prizemlju tornja smještene su dva pravokutna otvora za topove, jedan se nalazi odmah do glavnog ulaza koji je uz to zaštićen dubokom eskarpom, a drugi na sjeveroistočnom pročelju (Slika 45), a na svakom pročelju su iznad kordonskog vijenca simetrično raspoređene po dvije puškarnice s kružnim završetkom. Prizemlje u unutrašnjem prostoru ima svod (Slika 46), a u interijeru drugog kata nalaze se renesansni kameni umivaonik (Slika 47) i kamin koji su u drugoj fazi izgradnje presječeni svodom.<sup>125</sup> Prema Glavaševom članku *Čoričev toranj u Vodicama – šibenska komunalna utvrda* „svod je sagrađen jer je, kao znatno čvršći konstruktivni element nego obični drveni grednik, mogao bolje nositi eventualne topove koji su mogli biti postavljeni na završnoj etaži Čoričevog tornja.“<sup>126</sup>

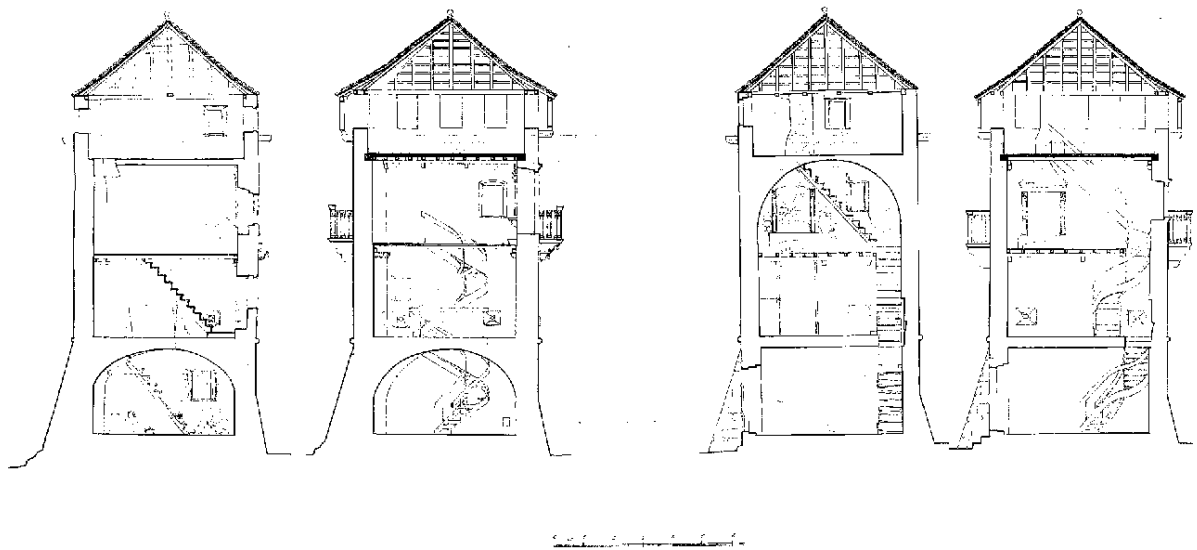
**Slika 50:** Projekt rekonstrukcije Čorićevog tornja iz 1984. godine

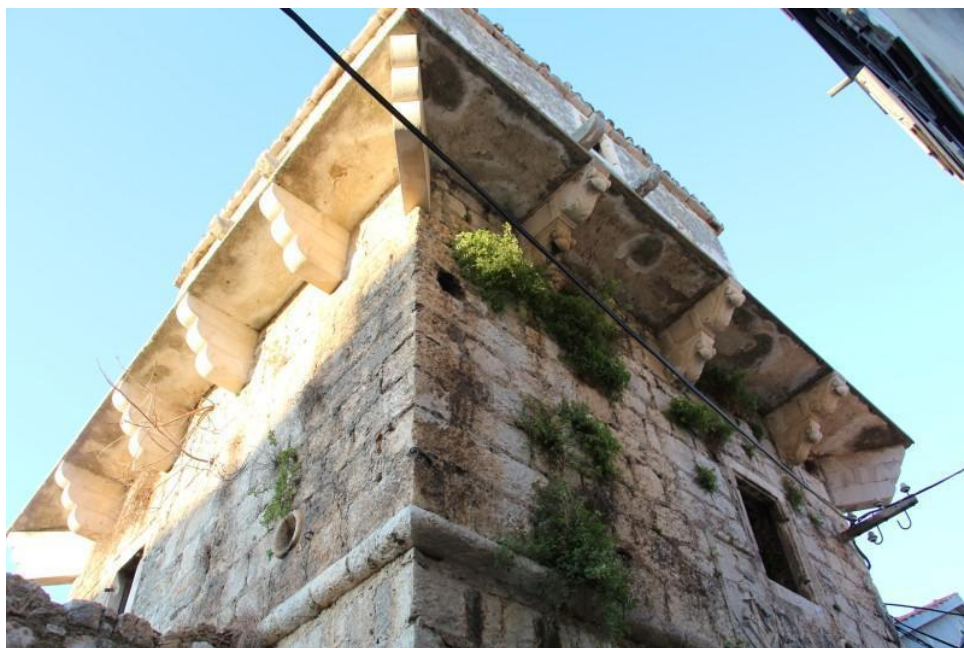
**Slika 51:** Armiranobetonski balkon

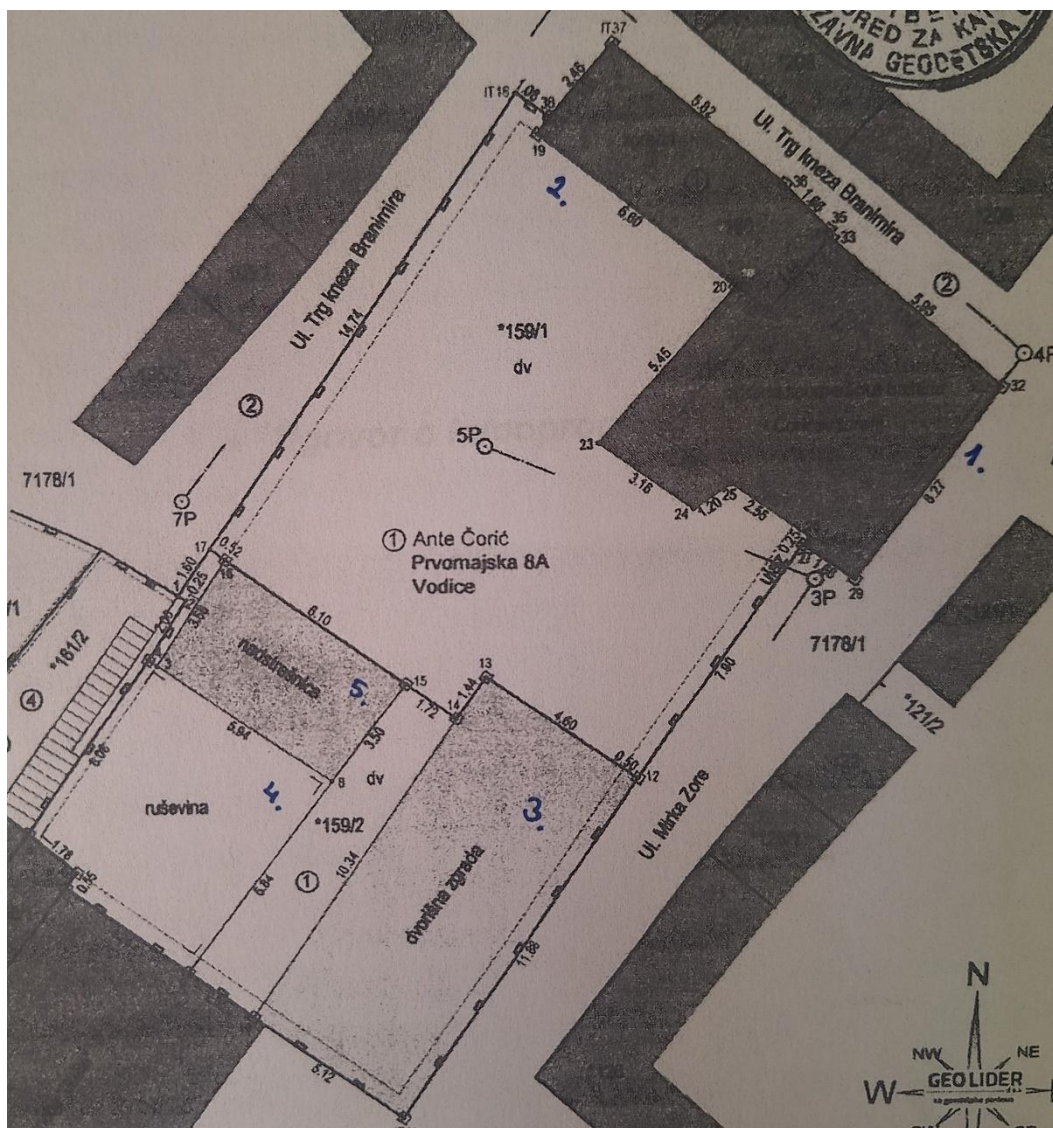
Slika 53: Situacija na geodetskoj podlozi (postojeće stanje)

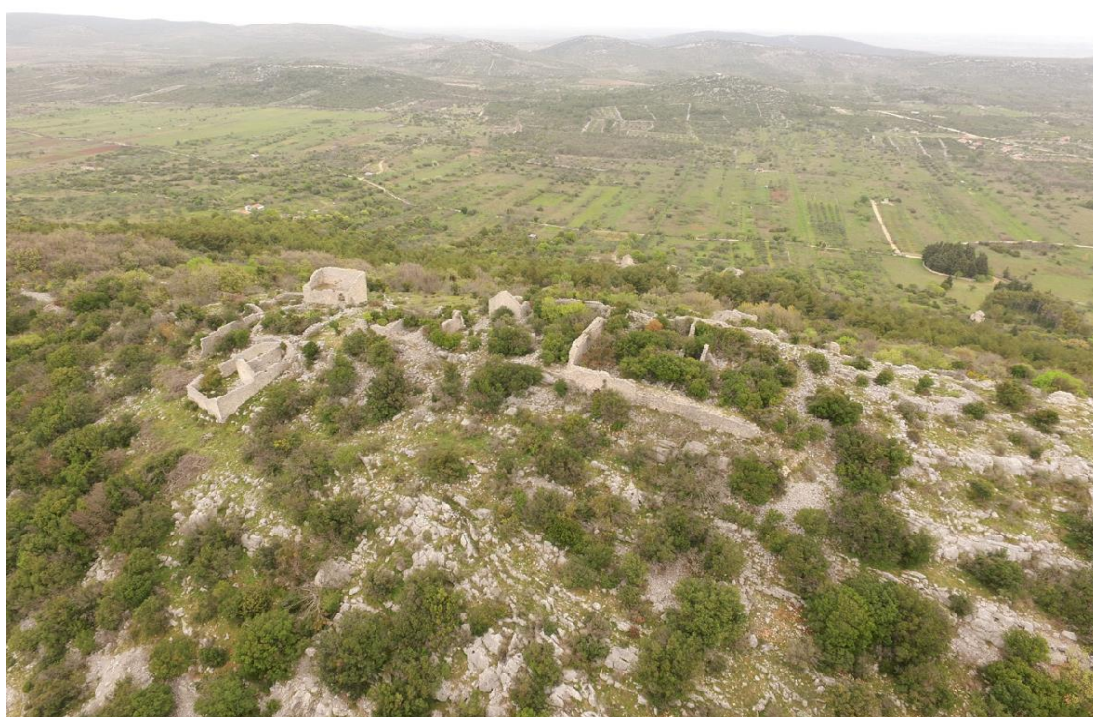
**Slika 57:** Pogled na ostatke utvrde Rakitnica s juga

Ostaci utvrde Rakitnica (Slika 57) nalaze se na brdu Kuline (170 m) s kojeg se pruža pogled na cijeli šibenski zaljev. Utvrda se sastojala od više zasebnih građevina koje su građene od neobrađenog kamena s većom upotrebom vezivnog materijala. Te se građevine mogu svrstati u dvije grupe: u prvu grupu spadaju građevine stambeno-gospodarskog karaktera, a u drugu građevine upravno-fortifikacijskog karaktera.<sup>149</sup> Većina stambeno-gospodarskih građevina bila je fortificirana i smještena na sjeverozapadnoj strani brda. Između objekata su vidljivi tragovi prolaza i ulica, a ostaci zidova pojedinih kuća ukazuju na to da su objekti imali više katova. Neke su građevine imale i manja dvorišta ograđena visokim zidovima, a ostaci nekih višekatnih građevina (Slika 58) stoje i danas te na zidovima imaju puškarnice.<sup>150</sup>

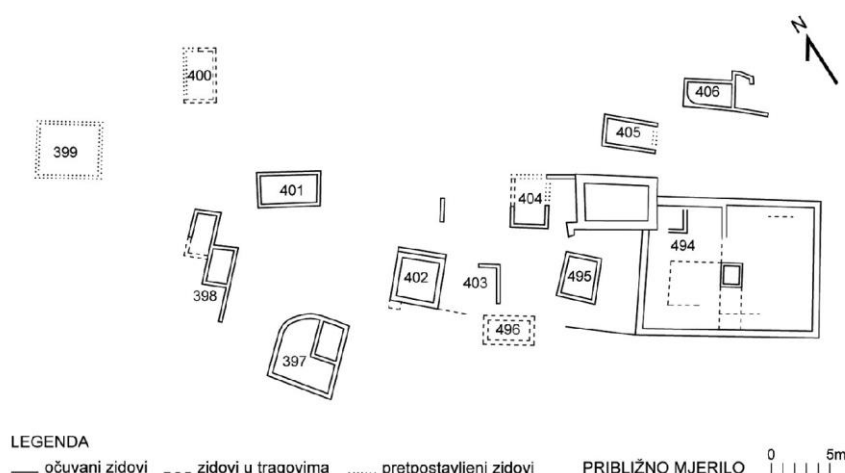
**Slika 60:** Arhitektonska skica utvrde Rakitnica

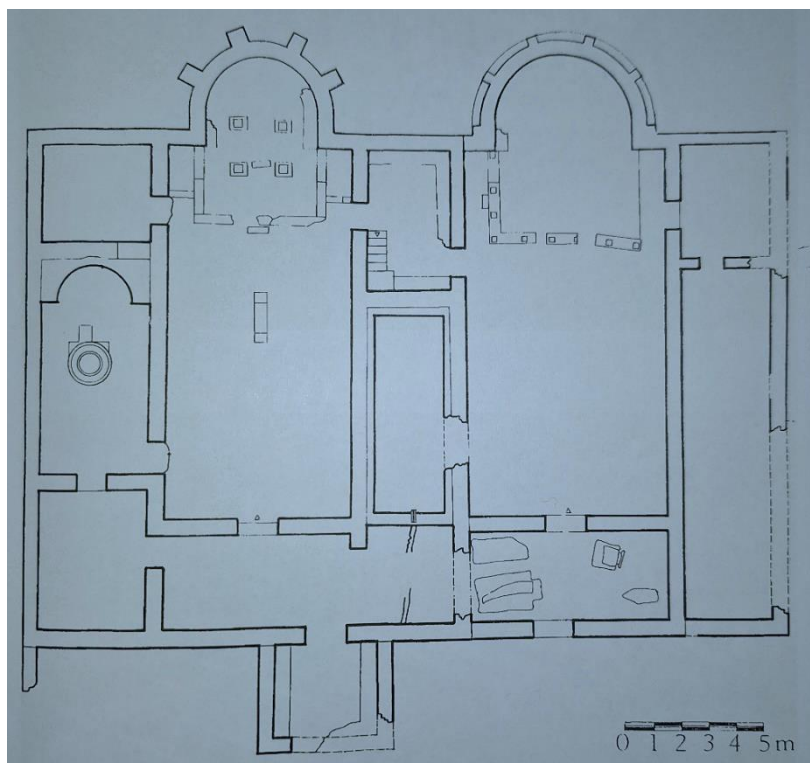
**Slika 67:** Tlocrt dvojnih crkava

pri njihovoj ugradnji koristila velika količina žbuke od vapna, pijeska i primjese čestica smrvljene opeke.<sup>191</sup>

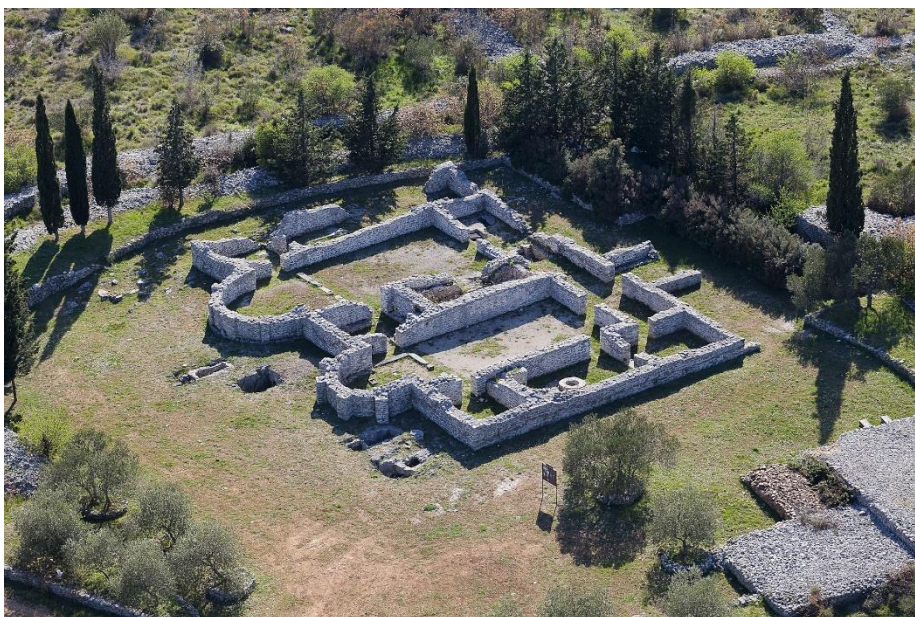
**Slika 68:** Ostaci starokršćanskog kompleksa dvojnih crkava

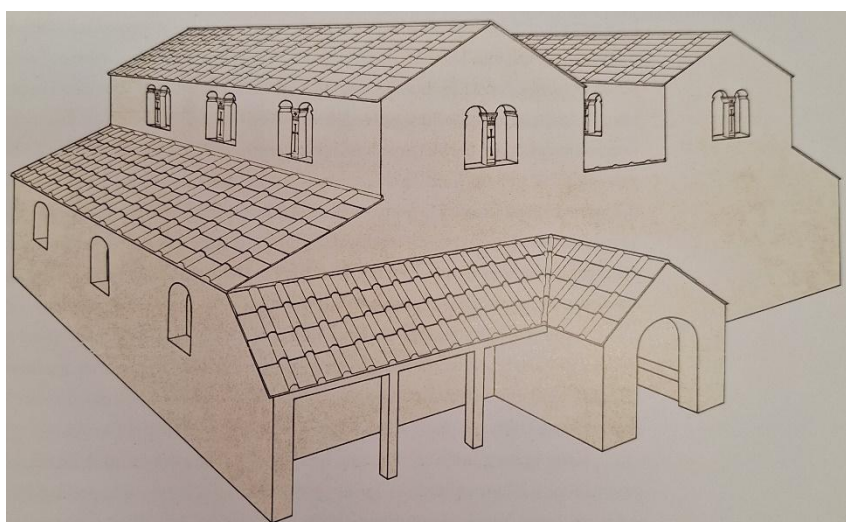
**Slika 69:** Prijedlog rekonstrukcije dvojnih crkvi – pogled sa zapada

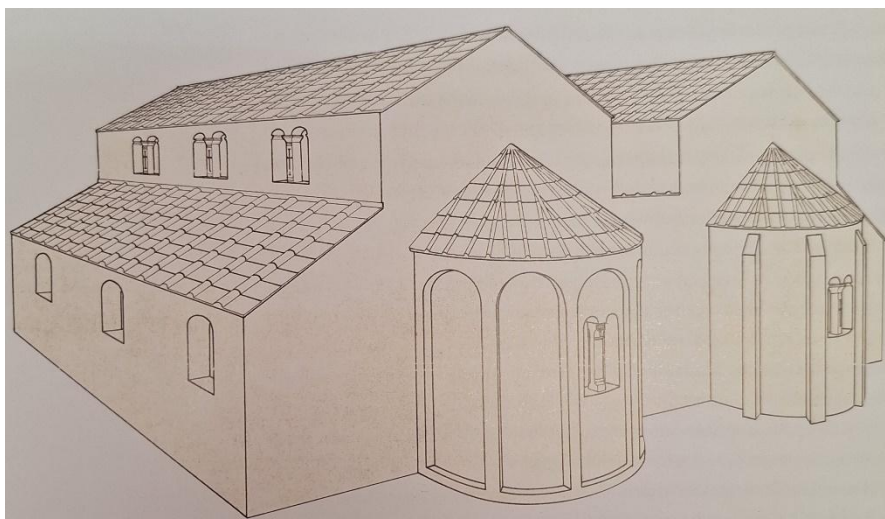
**Slika 70:** Prijedlog rekonstrukcije dvojnih crkvi – pogled s istoka

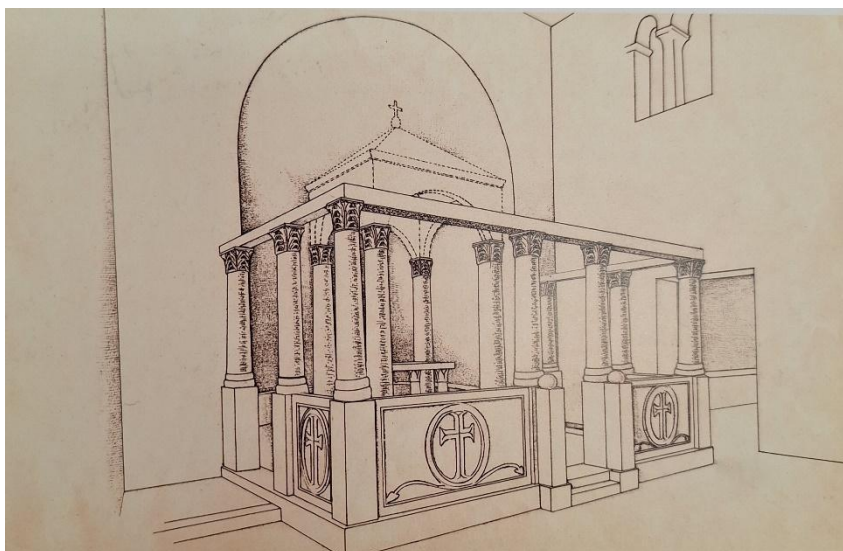
**Slika 71:** Rekonstrukcija oltarne pregrade sjeverne crkve

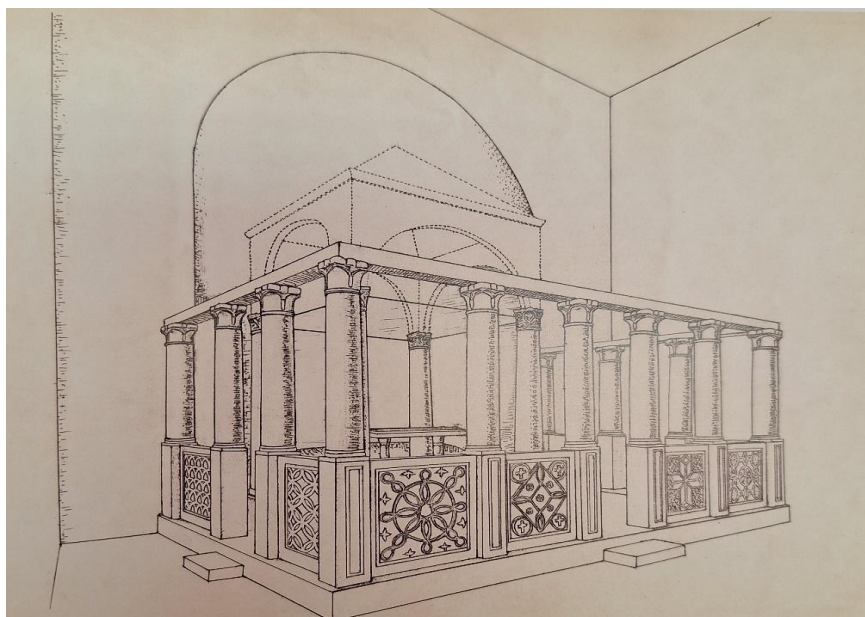
**Slika 72:** Rekonstrukcija oltarne pregrade južne crkve

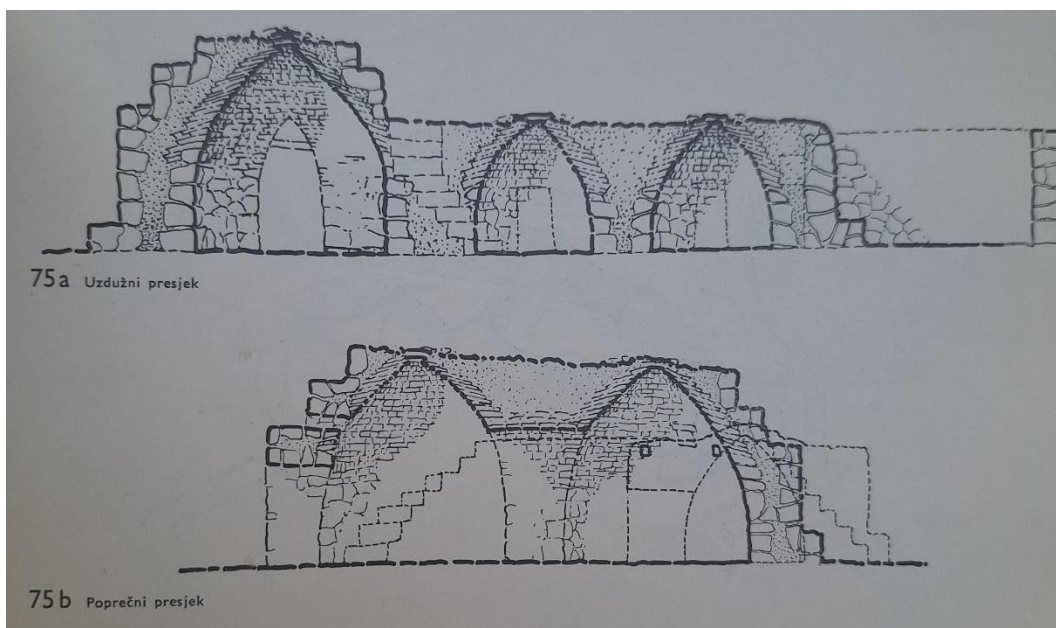
**Slika 75:** Freudenreichove skice presjeka bunja u Rašinovom stanu iz 1962. godine

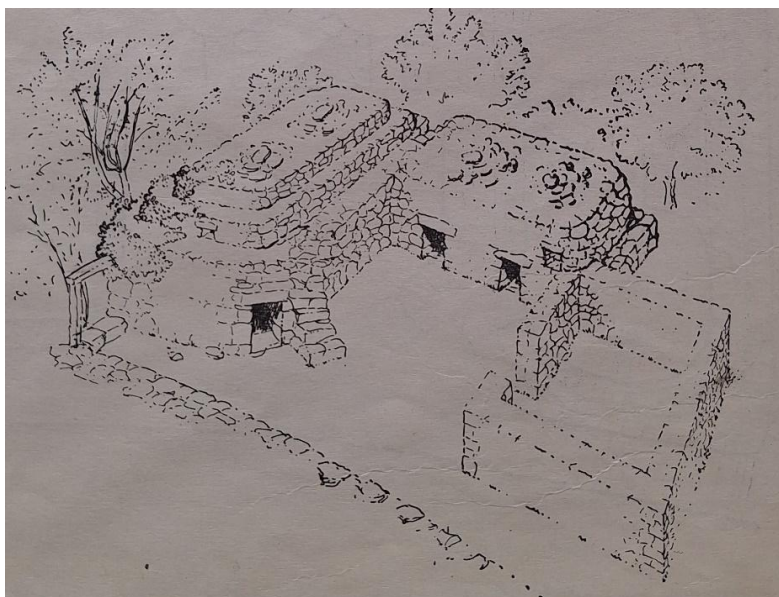
**Slika 76:** Freudenreichova skica Rašinovog stana iz 1962. godine

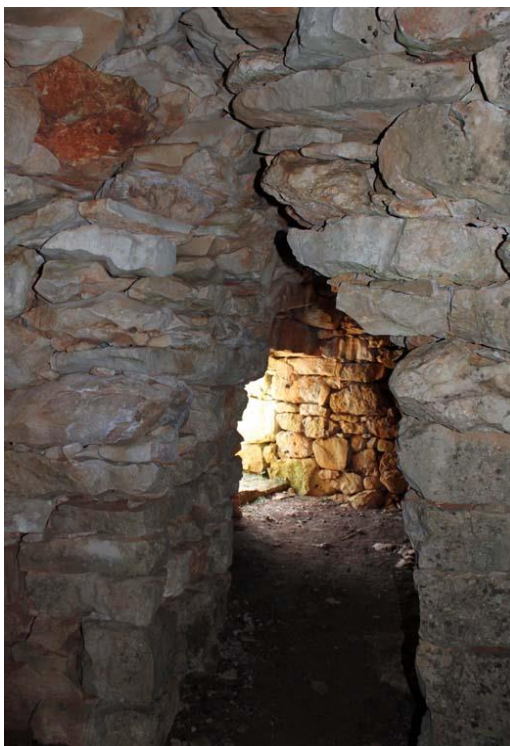
**Slika 77:** Nepravilno svođeni prolaz

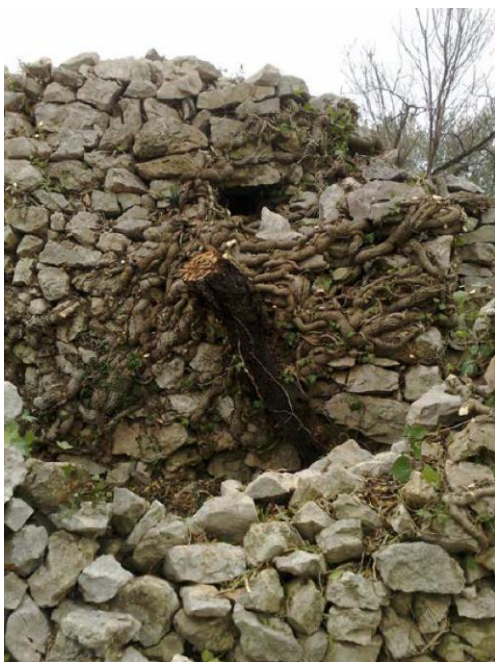
**Slika 79:** Pogled na Rašinov stan s istoka gdje je nakon truljenja korijenja kasnije nastupilo urušavanje – stanje nakon čišćenja bršljana

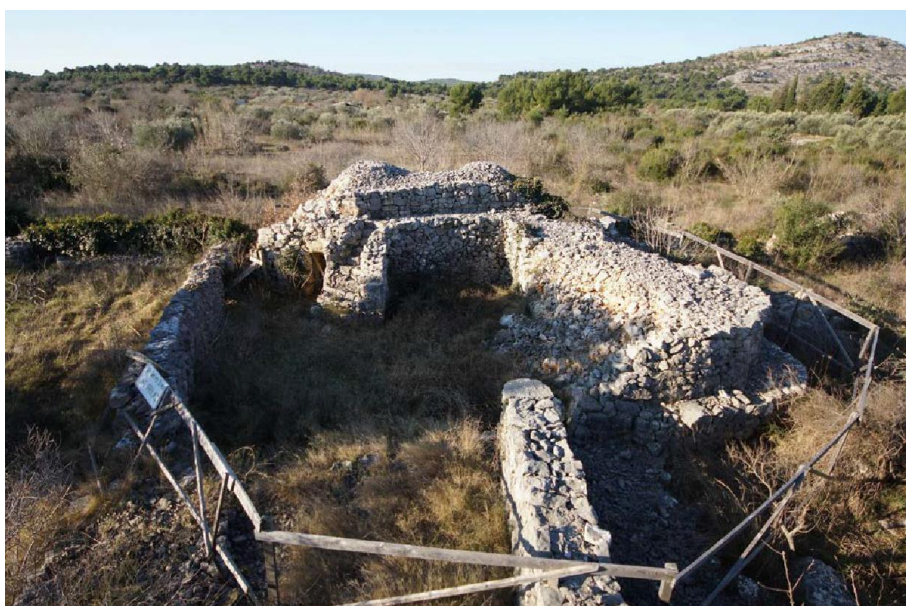
**Slika 80:** Stanje nakon urušavanja 2010. godine

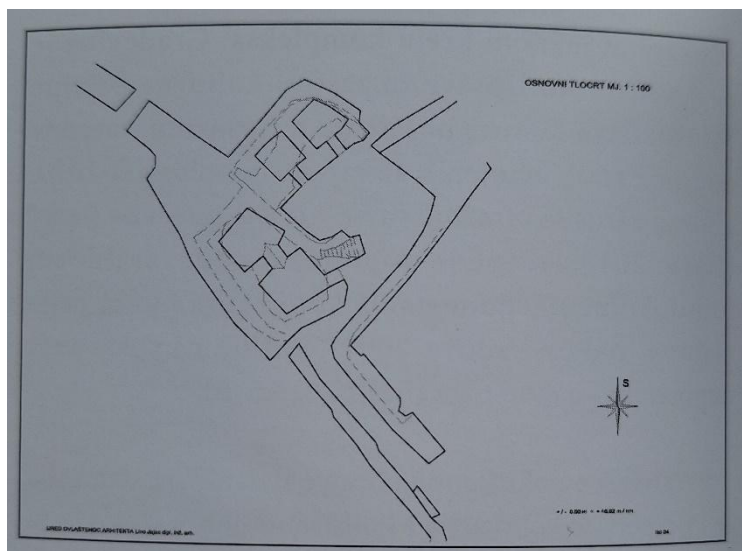
**Slika 82:** Osnovni tlocrt Rašinovog stana, Lino Jajac, 2017.

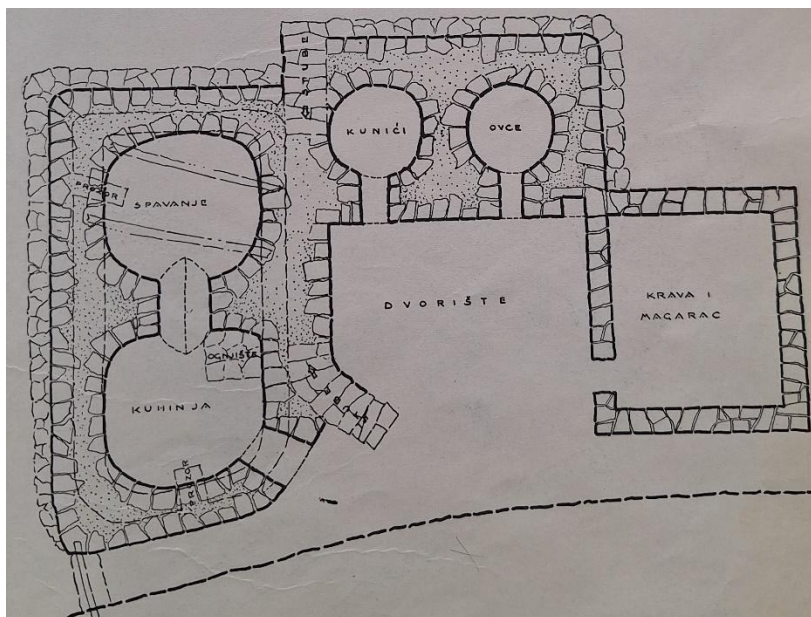
**Slika 83:** Freudenreichov tlocrt Rašinove bunje iz 1962. godine

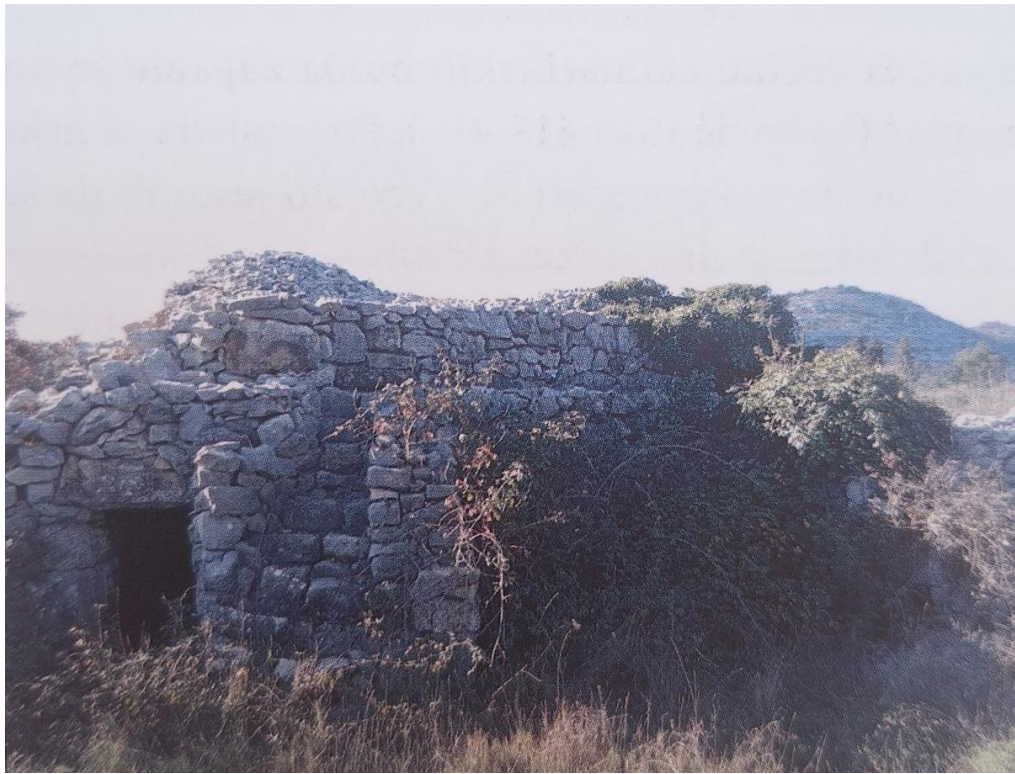
**Slika 84:** Prikaz stanja Rašinovog stana (pogled na bunje za boravak ljudi) 2022. godine
