Master's thesis / Diplomski rad

Odsjek za povijest umjetnosti

Izazovi i problemi očuvanja graditeljske baštine Vodica

Karmela Juričev–Martinčev

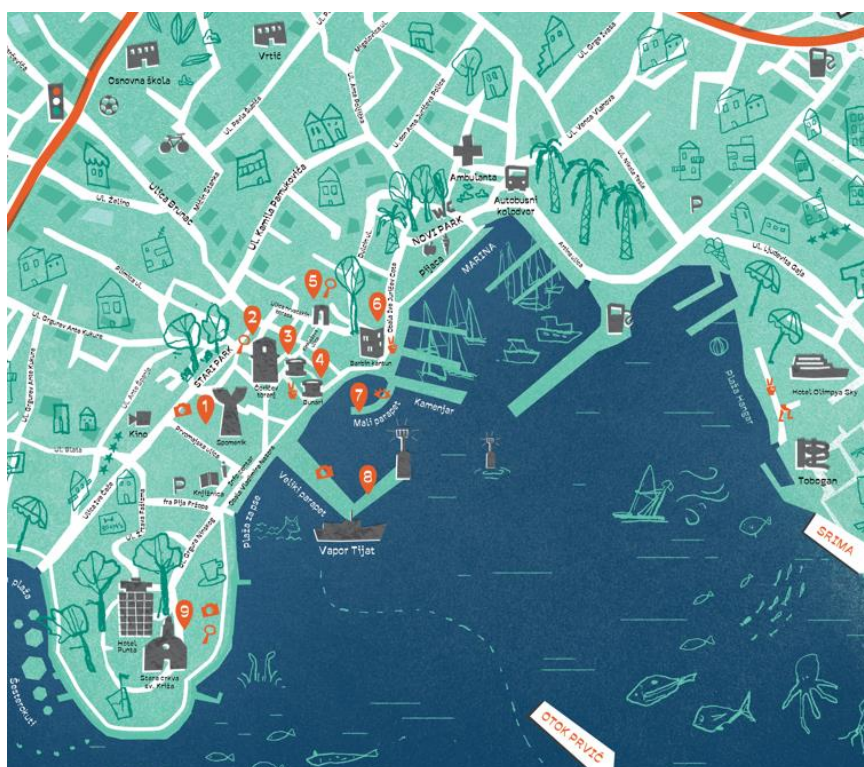
Slika 1: Detalj ilustriranog prikaza središta Vodica

Na području grada Vodica nalaze se primjeri arheološkog, sakralnog, graditeljskog i etnološkog kulturnog nasljeđa. Neki objekti nepokretnog kulturnog nasljeđa nalaze se u gradskom središtu Vodica (Slika 1), kao što su sakralne građevine, župna crkva Našašća sv. Križa i stara župna crkva sv. Križa (9), te utvrda Čorićev toranj (2). U vodičkom se zaleđu (Slika 2) nalaze arheološki lokalitet Velika Mrdakovica (8), crkva sv. Ivana Krstitelja (4), crkva Gospe od Karmela (3), crkva sv. Ilije Proroka (10), ostaci utvrde Rakitnica (5) i kompleks bunja Rašinov stan (2), dok se u zaleđu naselja Srima nalazi arheološki lokalitet Srima – Prižba.³⁶

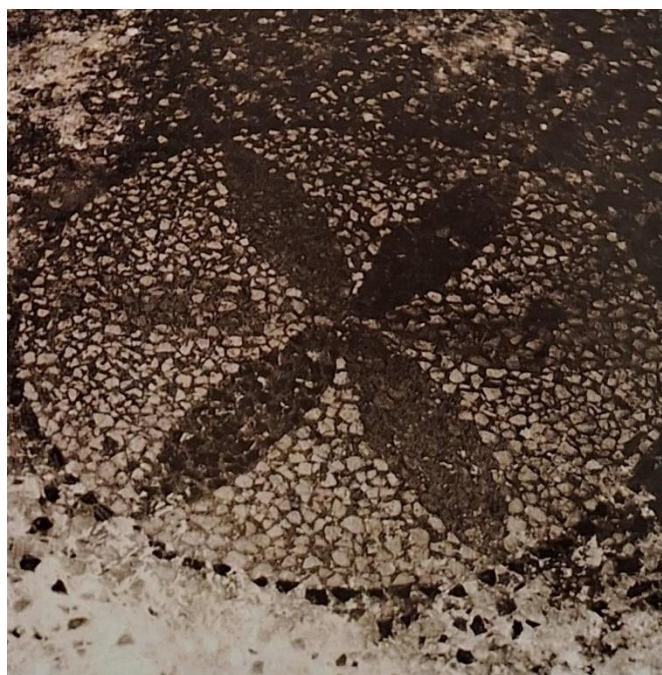
Slika 5: *Terrazzo* pod na prvom katu kuće Šain

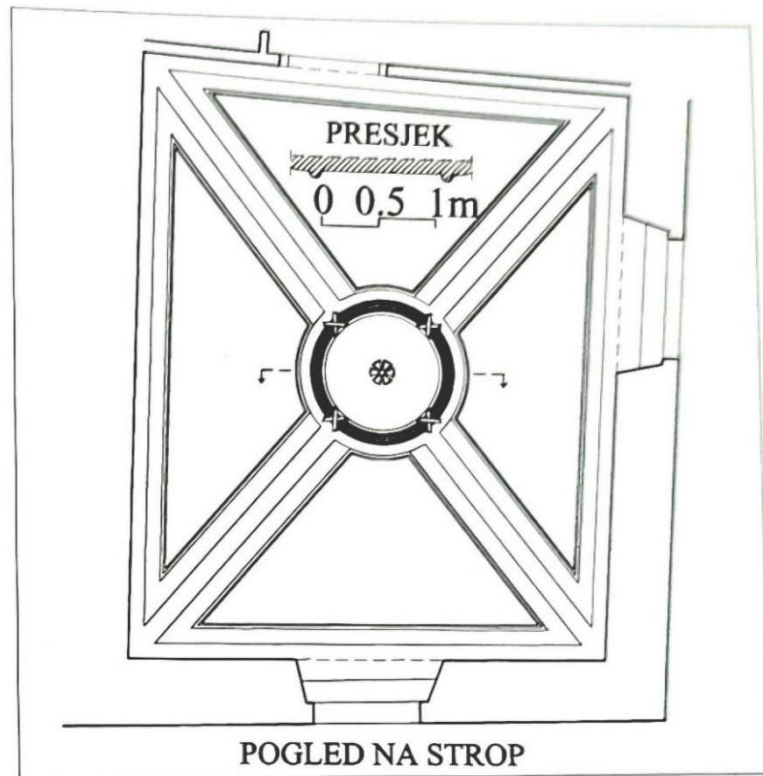
Slika 6: Prikaz stropa prvog kata kuće Šain

Na prvom katu kuće Šain nalazi se i dekorativan detalj u obliku svežnja pruća od breze ili brijesta vezan remenom (*fascēs*)⁵⁰ na okruglom medaljonu *stucco* stropa (Slika 6 i Slika 7). Ovo je jedini sačuvan i dokumentiran primjer ovakve dekoracije na *stucco* stropu na šibenskom prostoru te je *stucco* (gipsani) strop stilski povezan s baroknim dekoriranjem također rijetkost na tom prostoru.⁵¹

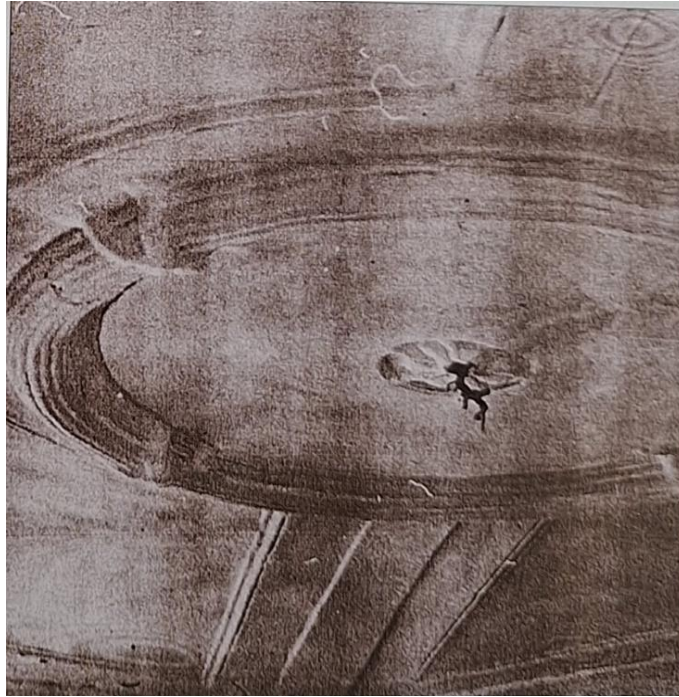
Slika 7: Dekorativni motiv *fasciesa* na okviru medaljona *stucco* stropa

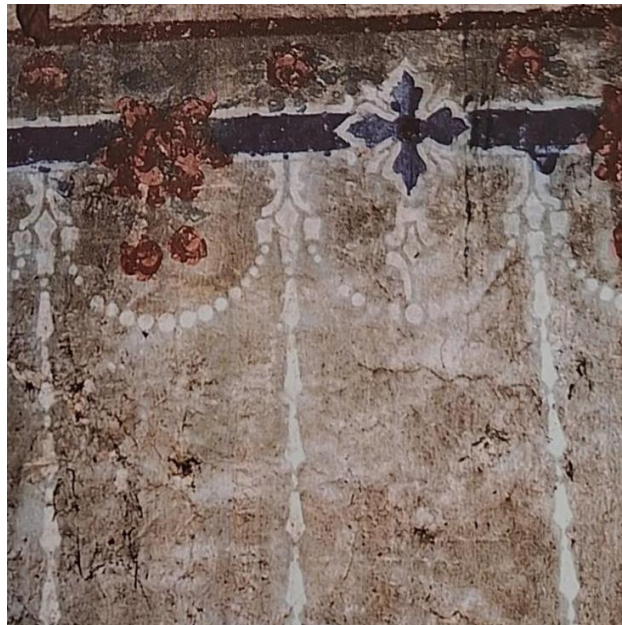
Slika 8: Secesijski zidni oslik

U jednoj drugoj vodičkoj kući pronađen je zidni oslik (Slika 8) datiran u vrijeme kasne secesije. Prikaz cvjetova s ogrlicama i dugim visećim secesijskim trakama primjer su dekoriranja skromnih dalmatinskih kuća u koje duh secesijskog stila nije stigao početkom 20. stoljeća, već dvadesetak i više godina kasnije, u vrijeme *art decoa*.⁵²

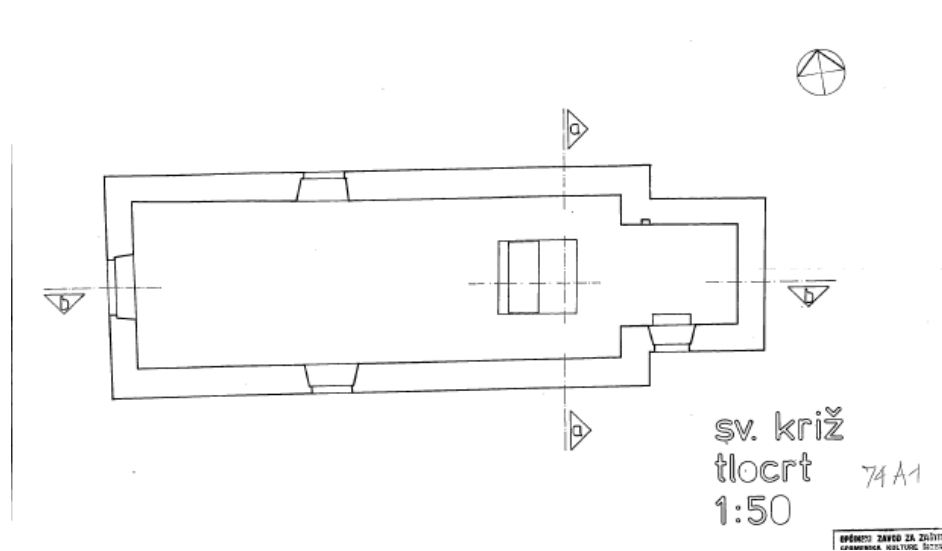
Slika 9: Tlocrt stare župne crkve sv. Križa

Ona je jednobrodna crkva s kvadratnom apsidom koja je okrenuta prema jugoistoku (Slika 9). Crkva ima dva ulaza: glavni ulaz nalazi se na sjeverozapadnoj strani, a pomoćni ulaz na južnoj strani apside. Na bočnim se zidovima nalazi po jedan drveni prozor. Na istoj osi pročelja nalaze se pravokutna ulazna vrata s kamenim okvirom, iznad njega je okrugli prozor s rozetom, na vrhu je smještena preslica s jednim zvonom (Slika 10). Crkva je nadsvođena prelomljenim gotičkim svodom, a na istočnom kraju sljemena broda nalazi se gotički akroterij.⁵⁹

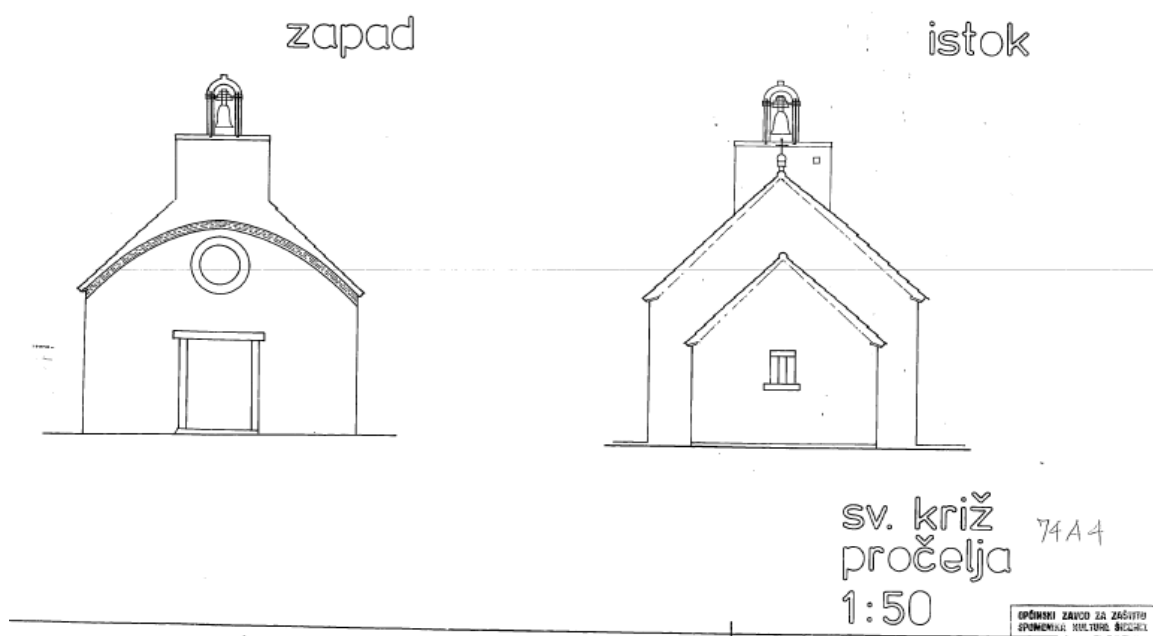
Slika 10: Prikaz pročelja stare župne crkve sv. Križa

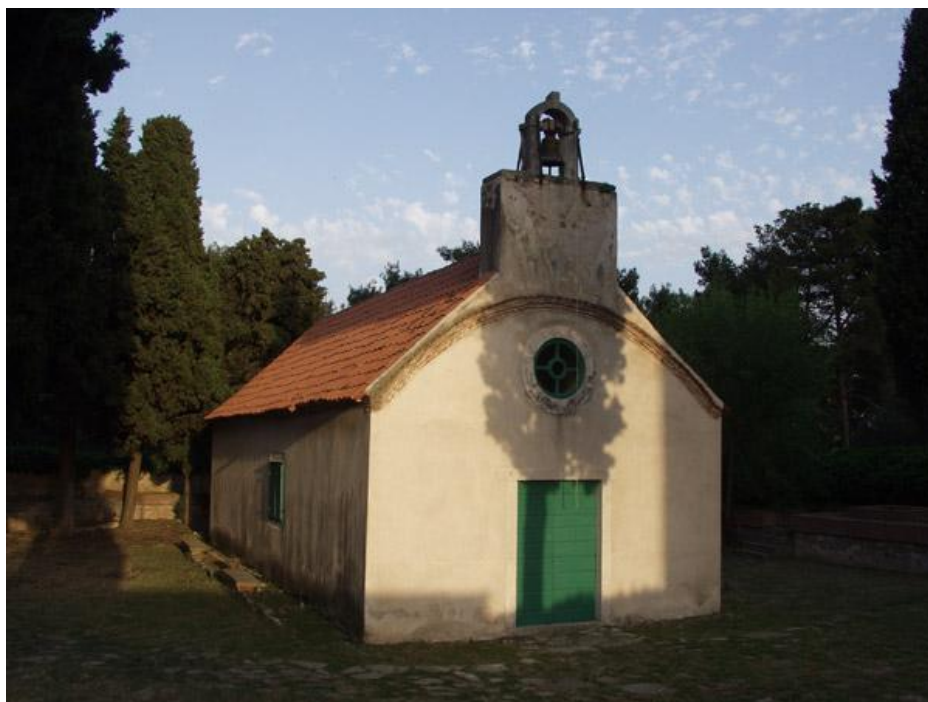
Slika 11: Izgled stare župne crkve sv. Križa prije adaptacije 2017. godine

Prema smjernicama za restauriranje crkve plan je bio rekonstruirati pokrov tradicionalnom kupom kanalicom, s obzirom da je postojeći pokrov na dosta mjesta bio oštećen. Također trebalo je izvesti kompletno novu preslicu jer je postojeća preslica bila mala u odnosu na pročelje crkve. Fasadnu žbuku trebalo je odstraniti u cijelosti te procijeniti prema vezi i kvaliteti kamene građe treba li crkvu ponovno žbukati. Nasuprot glavnog ulaza na apsidi nalazio se zazidani fasadni otvor koji je trebalo otvoriti jer su se na fasadi vidjeli okviri otvora, no prije intervencije je trebalo napraviti istražne sonde. Na pročelju crkve bilo je potrebno projektirati i izvesti nova ulazna vrata te novu rozetu u okruglom prozoru. Na bočnim stranama crkve plan je bio projektirati i izvesti nove prozore te izraditi nove škure, a također je bilo potrebno izvesti i nova pomoćna vrata uz prezbiterij. U unutrašnjosti crkve trebalo je osmisliti novu rasvjetu, projektirati novi oltar i opremu

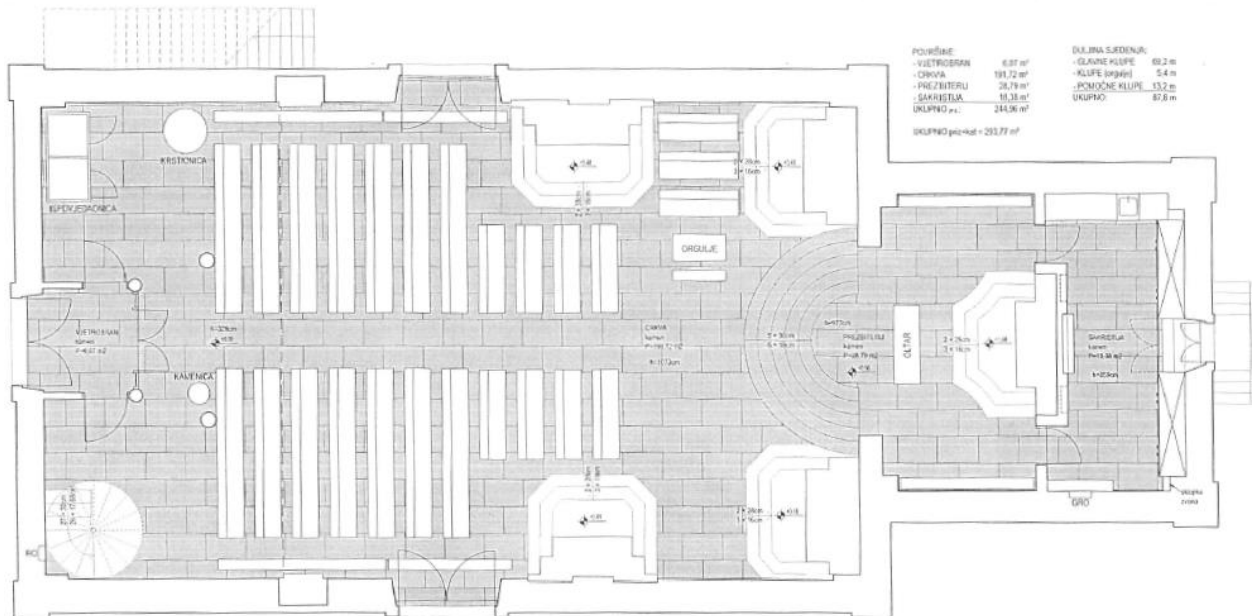
Slika 17: Tlocrt župne crkve Našašća sv. Križa

prostorom crkve povezan polukružnim stepenicama. Crkva je građena u kamenu, a unutrašnji zidovi su ožbukani i oličeni, a pod crkve obložen je kamenim pločama.⁷⁷

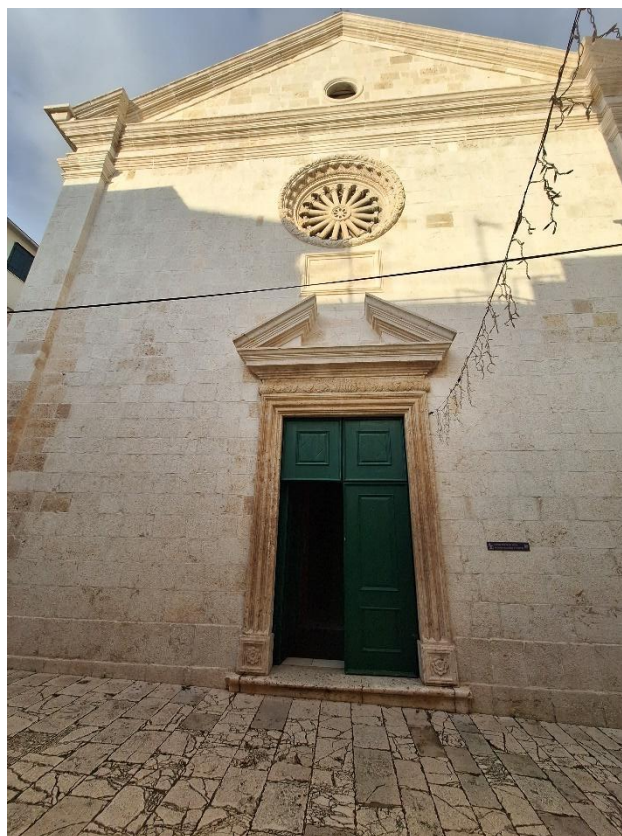
Slika 18: Pročelje župne crkve Našašća sv. Križa

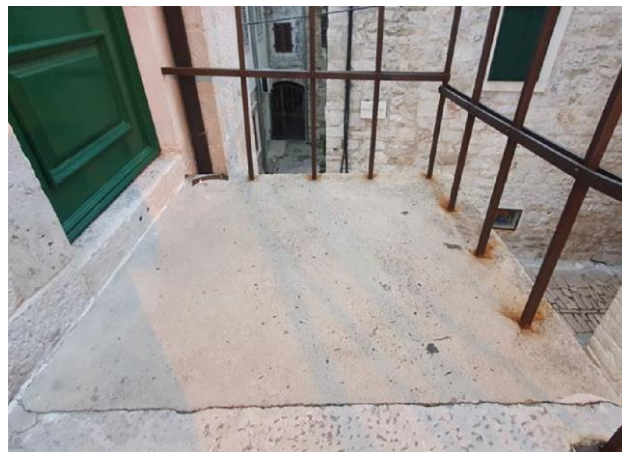
Slika 25: Detalj odmorišta jednokrakog kamenog stubišta – korozija ograde i naknadna intervencija betonom

oksidacije željeza (Slika 25), što je uzrokovalo prodor korozije u strukturu kamena. Zbog toga su nastale pukotine i na nekim dijelovima je došlo do pucanja samog kamena.⁸⁴

Godine 2023. tvrtka WERDEN d.o.o. provela je građevinske, konzervatorske i restauratorske radove na dijelu zapadnog pročelja crkve, na kamenom stubištu s pripadajućom željeznom ogradom. Radovi su provedeni u dogovoru s nadležnim Konzervatorskim odjelom u Šibeniku.⁸³ Na vanjskom stepeništu zapadnog pročelja crkve bila su vidljiva brojna oštećenja i onečišćenja kamena. Na nekim dijelovima došlo je do mehaničkih oštećenja (okrhnuti rubovi i uglovi stepenica) i pojave pukotina, a na nekim su mjestima bili vidljivi i tragovi neprimjerenog materijala (betona) koji je korišten u prijašnjim intervencijama. Također, na stepeništu je došlo do pojave biološkog rasta u obliku viših i nižih biljki (Slika 24), a zahvaljujući njihovom rastu došlo je do pojave pukotina. Na mjestima gdje je ograda spojena s kamenom došlo je do procesa

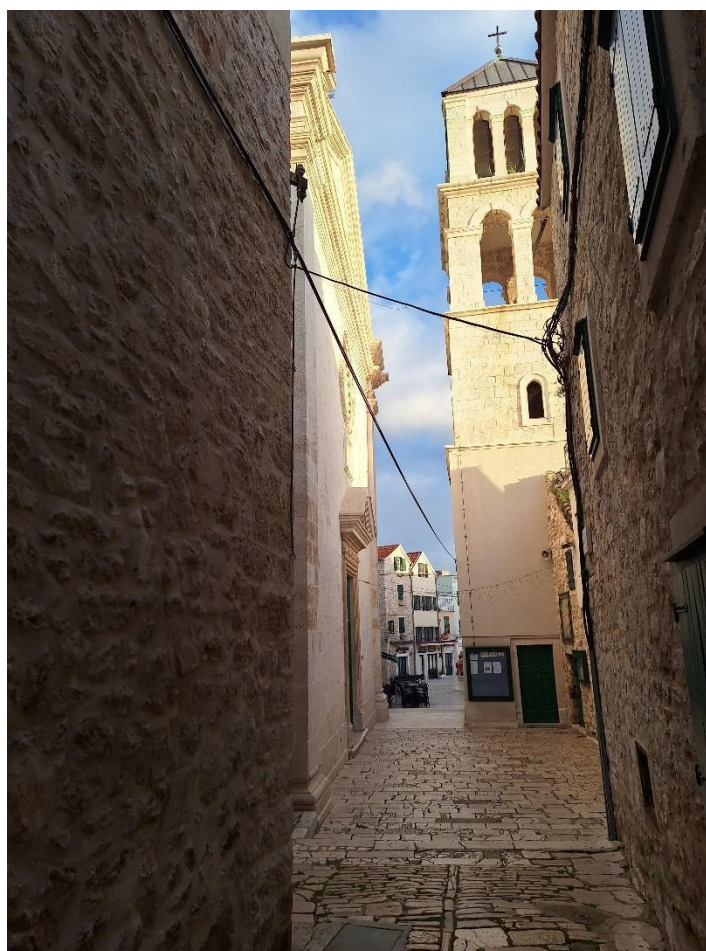
Slika 29: Zvonik župne crkve Našašća sv. Križa

Između 2006. i 2007. godine zvonik je temeljito renoviran. Izvođač radova bila je tvrtka *Keran Company*, a radove su sufinancirali Gradska uprava te sedamdeset i pet donatora. U radovima je postavljena nova krovna konstrukcija, instaliran gromobran te su unutrašnji dijelovi loža u potpunosti renovirani. Napuknuti blokovi kamena u donjoj loži zamijenjeni su novima, gornja loža je razgrađena i ponovno složena s novim kamenim blokovima, a na sve je otvore postavljena zaštitna mreža da ptice više ne mogu ući u zvonik. Zamijenjen je zidni sat, a i zvona su dobila novu instalaciju i konstrukciju. Osim toga izvana su uređene zatvorene donje etaže i srednji dio zvonika.⁹²

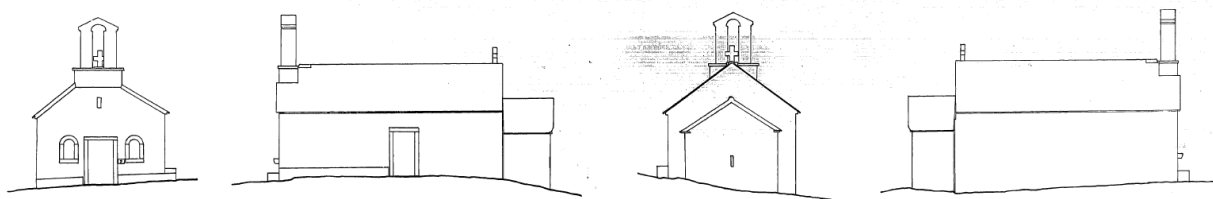
Slika 30: Prikazi pročelja i bočnih strana crkve sv. Ivana Krstitelja

pribaviti za dvije godine paramente, misal, kalež i drugo.“⁹⁴ Naselje Rakitnica je 1522. godine pripojeno Šibenskoj biskupiji jer su Osmanlije osvojile Skradin, a do tada je naselje Rakitnica pripadalo Skradinskoj biskupiji. Zbog opasnosti od Osmanlija stanovništvo Rakitnice je pobjeglo u priobalna naselja, a župa je oko 1572. godine prestala s djelovanjem te je crkva sv. Ivana Krstitelja s grobištem zapuštena. Postoji nacrt crkve iz 1746. godine na kojemu je vidljivo da crkva na pročelju ima tri prozora i zvonik na preslicu.⁹⁵ To potvrđuje prikaz pročelja koji se nalazi u Konzervatorskom odjelu u Šibeniku, gdje se također nalaze i prikazi tlocrta i presjeka crkve (Slika 30 i Slika 31).⁹⁶

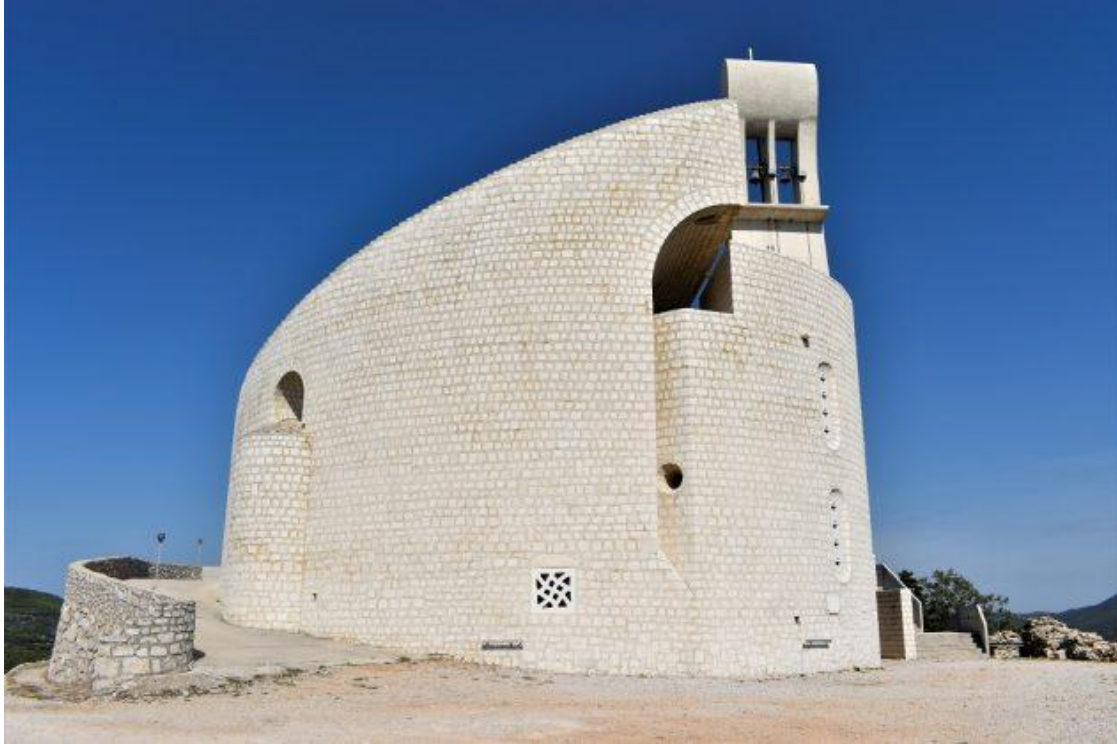
Slika 39: Današnja crkva Gospe od Karmela

geometriju *spira mirabilis* iz zlatnog reza.¹¹⁴ Također arhitekt Bašić je pri gradnji htio koristiti lokalni kamen bez veće obrade, što bi bio izraz elementarnog siromaštva, no na kraju je na zahtjev dragovoljaca, koji su pomogli pri zidanju crkve, korišten bijeli kamen iz obližnjeg napuštenog kamenoloma.¹¹⁵

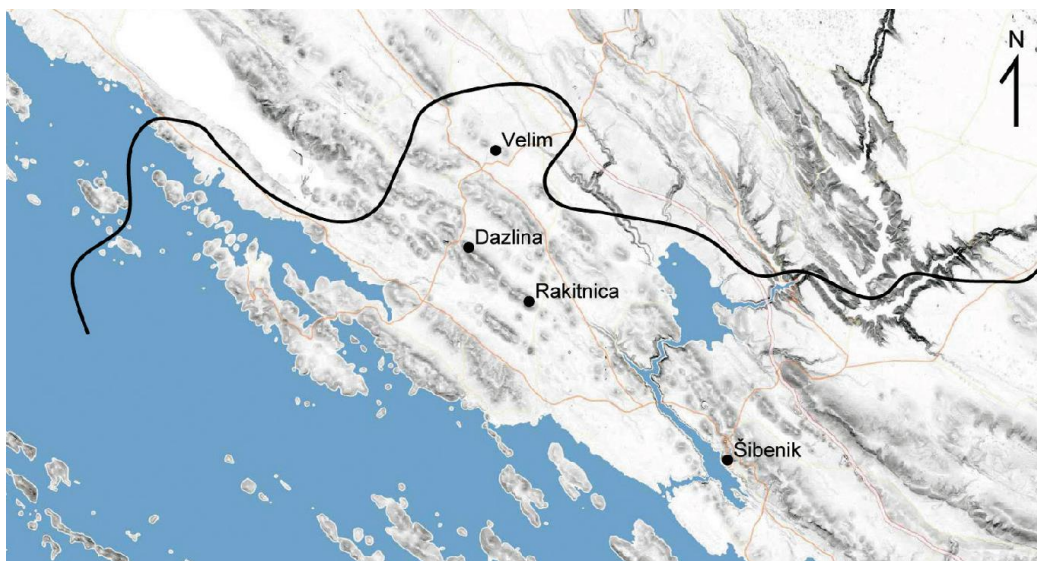
Slika 42: Položaj utvrda Rakitnica, Dazlina i Velim s ucrtanom granicom šibenskog distrikta

Vodice su se nalazile u zapadnom dijelu šibenskog distrikta te su imale strateški važnu ulogu za Šibenik zbog mnogih izvora pitke vode koji su nedostajali Šibeniku. U drugoj polovici 15. stoljeća Šibeniku i području Vodica stoga je prijetila opasnost ratnih pohoda Osmanlija, zbog čega su šibenski plemići gradili razne utvrde. Građene su komunalne utvrde, kule, stražarnice, plemićke utvrde, utvrđeni ljetnikovci, obrambeni bedemi i utvrđena naselja da bi se zaštitila obradiva polja i stanovništvo distrikta. Područje Vodica od Osmanlija su branile dvije utvrde, u zaleđu utvrda Rakitnica, a u samom naselju Čorićev toranj.¹¹⁸ U vodičkom zaleđu izgrađene su još utvrde Dazlina i Velim, koje su s utvrdom Rakitnica branile zapadni dio distrikta šibenske komune (Slika 42).¹¹⁹

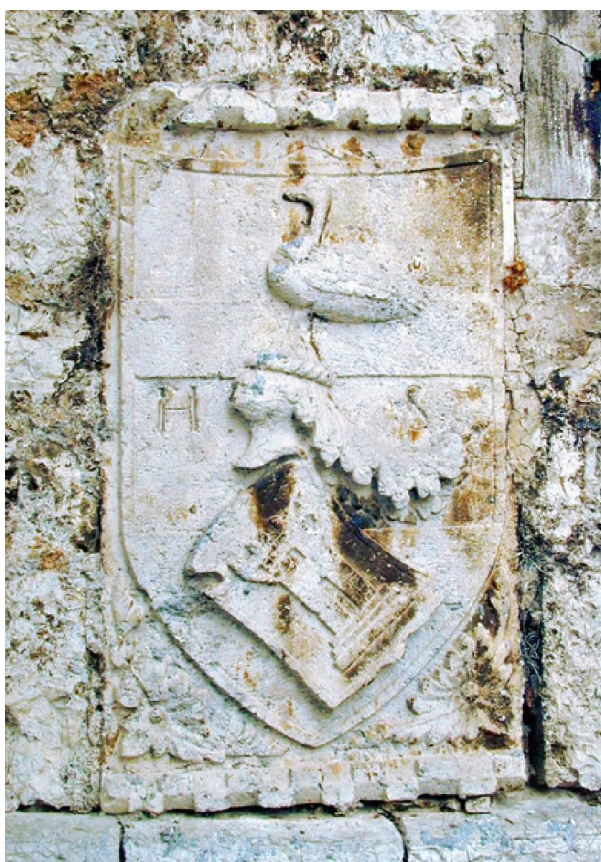
Slika 43: Plemićki grb obitelji De Saracenis s inicijalima H. S. Jeronima de Saracenisa na jugoistočnom pročelju tornja

Prvi povijesni zapis o gradnji kuće, koju danas nazivamo Čorićev toranj, datira iz 1533. godine kada je šibenski plemić Jeronim (Hieronymus) de Saracenis potpisao ugovor s klesarom Ivanom iz Hvara.¹²⁰ Čorićev toranj se u tadašnjim povijesnim zapisima naziva kućom (*domus*) jer su tadašnje plemićke kule imale stambenu funkciju. Zahvaljujući reljefnom gotičkom plemićkom grbu s prikazom kule s kruništem i inicijalima H. S. (Slika 43), koji se nalazi na jugoistočnom pročelju tornja, može se zaključiti da je obitelj De Saracenis bila vlasnik i graditelj tornja. Još jedan manji grb (Slika 44) koji sličí tom grbu nalazi se u desnom kutu nadvratnika ulaznih vrata.¹²¹

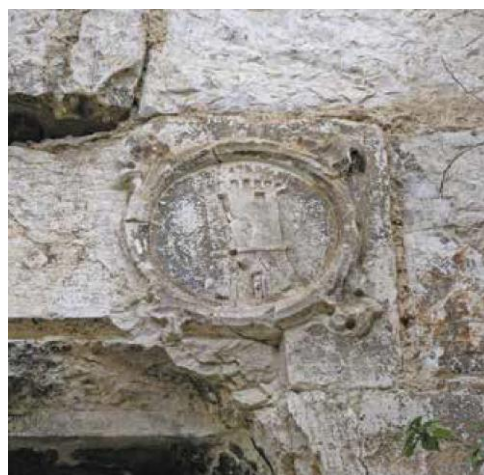
Slika 44: Grb na desnoj strani nadvratnika ulaznih vrata.

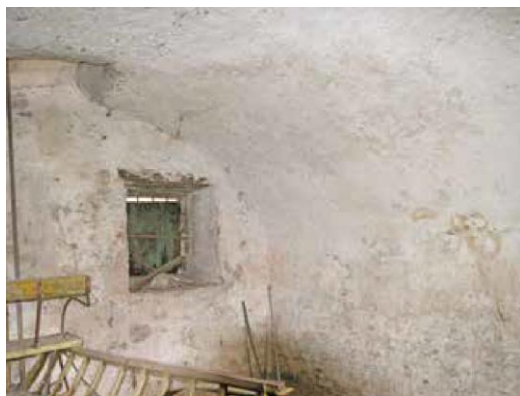
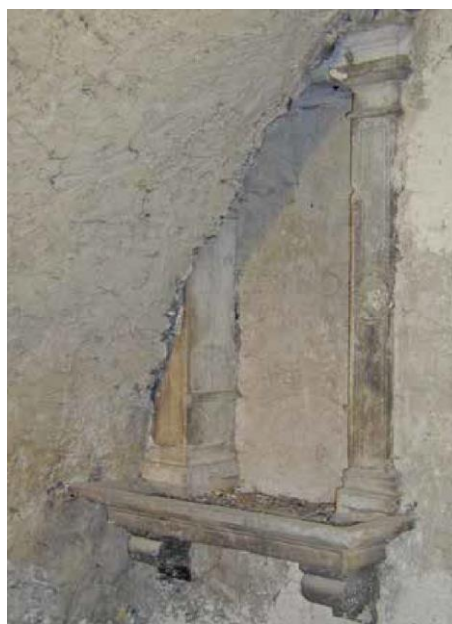
Slika 46 i Slika 47: Svod u prizemlju i Renesansni kameni umivaonik na drugom katu

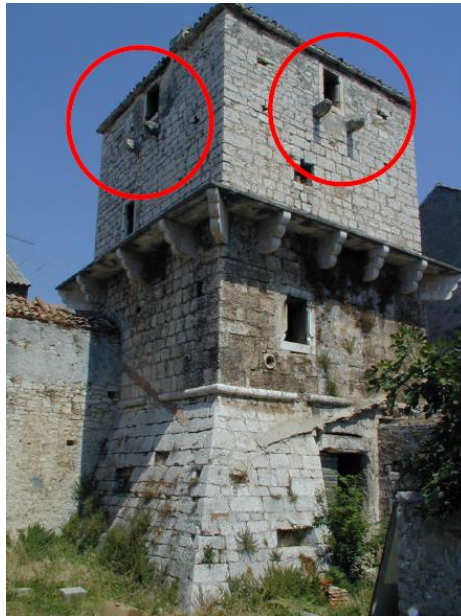
Slika 48: Ostaci berteski pri vrhu Čorićevog tornja

U drugoj su fazi izgradnje i adaptacije tornja na konzolama prijašnje maškulacije u središnjoj osi jugoistočnog pročelja postavljene tri renesansne konzole za kameni balkon, na koji se izlazilo kroz velika reprezentativna vrata. Također je izgrađen i treći kat s kruništem u čijoj su središnjoj osi postavljene četiri berteske, od kojih su danas samo sačuvane po dvije donje konzole (Slika 48). Krunište je naknadno zazidano i iznad njega je podignuto četverostrešno drveno krovništvo.¹²⁷ Šibenčanin Martin Kolunić Rota je 1570. godine izradio kartu *Sito Particolare Del Contado Di*

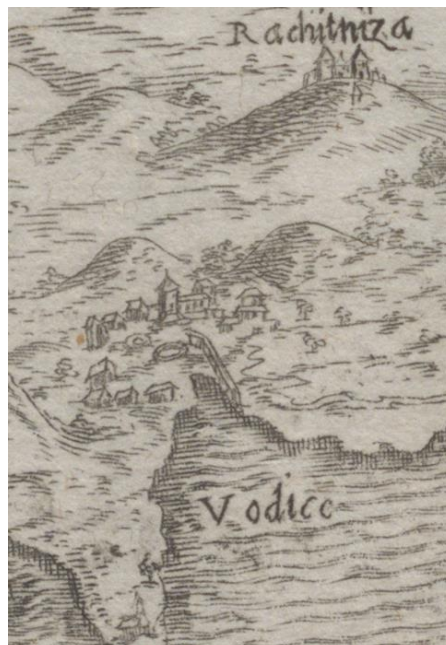
Slika 49: Čorićev toranj na detalju karte *Sito Particolare Del Contado Di Sebenico parte di Dalmatia in Sebenico MDLXX*

Sebenico parte di Dalmatia in Sebenico MDLXX s prikazom Šibenika i njegove okolice, a na karti je prikazan i Čorićev toranj kao istaknuta kula sa šatorskim krovom u centru Vodica (Slika 49). Zahvaljujući tom prikazu tornja može se zaključiti da je druga faza nadogradnje vjerojatno bila provedena u drugoj polovici ili kraju 16. stoljeća.¹²⁸

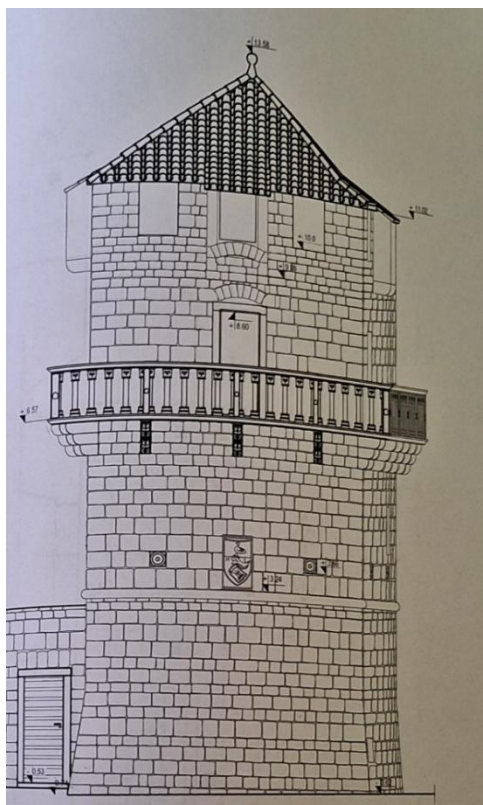
Slika 54: Novoprojektirano stanje jugoistočnog pročelja Čorićevog tornja

Naziv prijavljenog projekta je *KOMPLEKS ČORIĆ S TORNJEM – Sanacija, rekonstrukcija i adaptacija*, a cilj projekta je uređenje vinoteke s kušaonicom u skladu s konzervatorskim rješenjima. Čorićev bi toranj postao galerijski prostor, a u zatvorenom bi se dvorištu u gospodarstvenim objektima nalazila vinoteka s kušaonicom. U *Planu aktivnosti (L6_PP_O4)* navedene su i planirane sanacije na tornju. Plan je bio ukloniti postojeće stropove u prizemlju i oba kata te ih zamijeniti drvenim stropom, a u potkrovlju zamijeniti cijelo krovništvo. Također bi se uklonio armiranobetonski balkon i na njegovu mjestu izveo novi balkon od kamenih štokovanih ploča te bi balkon bio ograđen ogradom od profiliranih kamenih stupova s rukohvatom, čija bi izvedba bila u skladu s prijedlogom Konzervatorskog odjela u Šibeniku. Nedostajući dijelovi

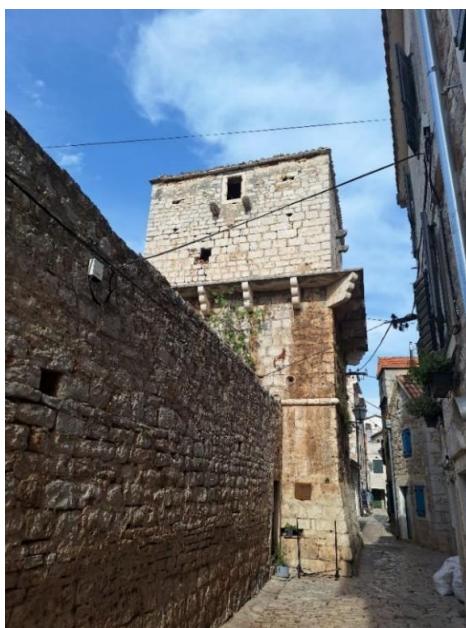
Slika 54: Današnji izgled Čorićevog tornja

Prema današnjem izgledu Čorićevog tornja i fotografiji autorice iz listopada 2023. godine (Slika 54) može se zaključiti da projekt *KOMPLEKS ČORIĆ S TORNJEM – Sanacija, rekonstrukcija i adaptacija* nije prošao na natječaju te toranj i dalje čeka pronalazak adekvatnog rješenja.

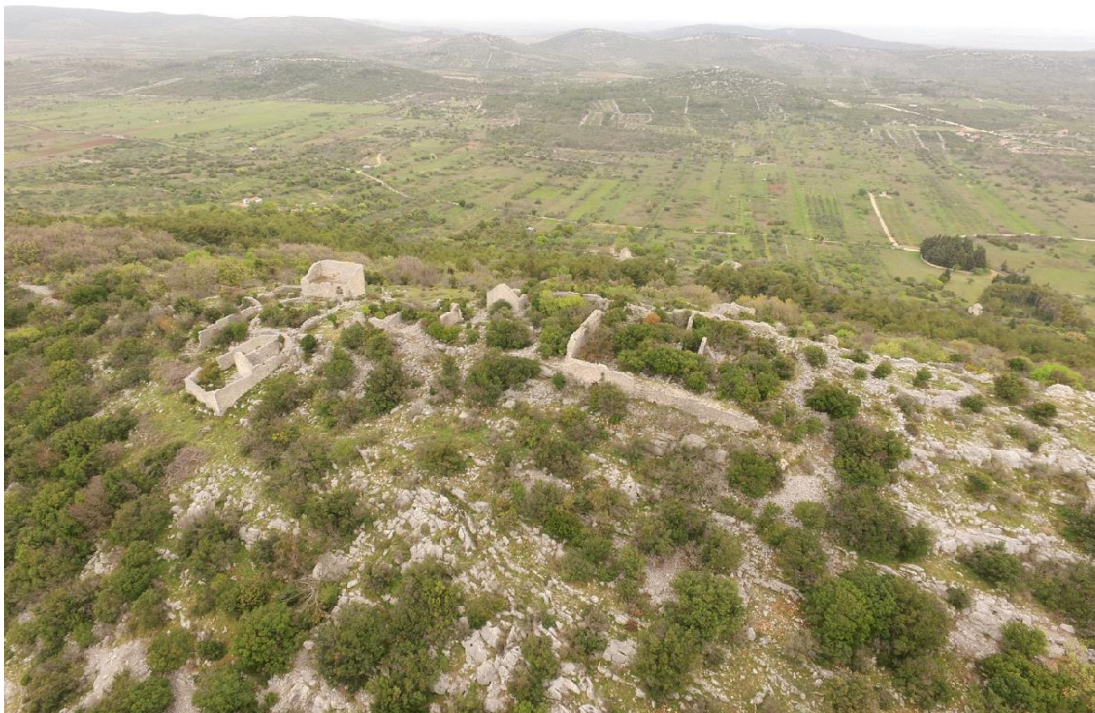
Slika 57: Pogled na ostatke utvrde Rakitnica s juga

Ostaci utvrde Rakitnica (Slika 57) nalaze se na brdu Kuline (170 m) s kojeg se pruža pogled na cijeli šibenski zaljev. Utvrda se sastojala od više zasebnih građevina koje su građene od neobrađenog kamena s većom upotrebom vezivnog materijala. Te se građevine mogu svrstati u dvije grupe: u prvu grupu spadaju građevine stambeno-gospodarskog karaktera, a u drugu građevine upravno-fortifikacijskog karaktera.¹⁴⁹ Većina stambeno-gospodarskih građevina bila je fortificirana i smještena na sjeverozapadnoj strani brda. Između objekata su vidljivi tragovi prolaza i ulica, a ostaci zidova pojedinih kuća ukazuju na to da su objekti imali više katova. Neke su građevine imale i manja dvorišta ograđena visokim zidovima, a ostaci nekih višekatnih građevina (Slika 58) stoje i danas te na zidovima imaju puškarnice.¹⁵⁰

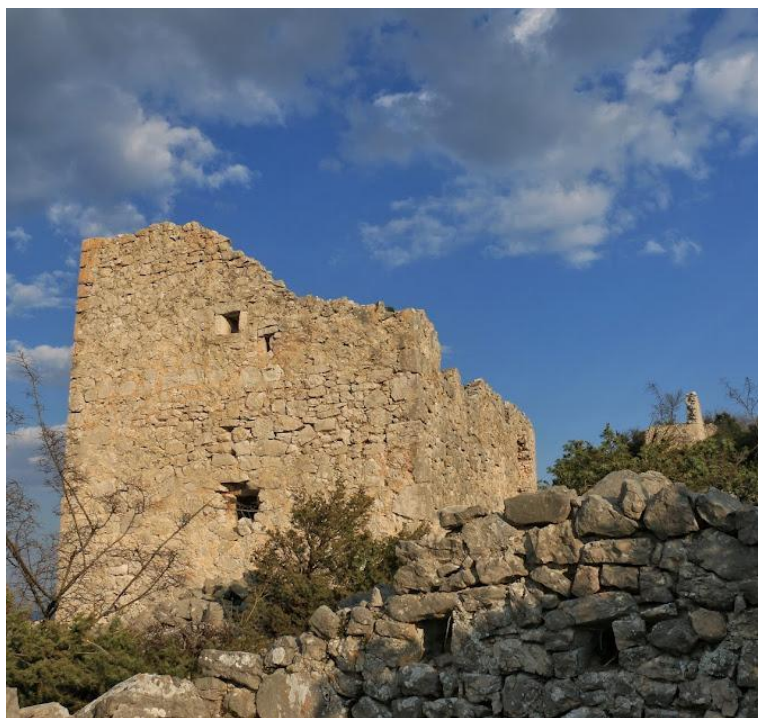
Slika 58: Ostaci jedne od građevina utvrde Rakitnica

Na najvišoj uzvisini brda na sjeveroistočnoj strani nalaze se ostaci obrambenog sklopa tj. pravokutne kule koja je ojačana pokosom od klesanih kamenih blokova. Kula je na jugoistočnoj strani povezana s najvećom pravokutnom građevinom koja je omeđena debljim zidom i smještena na najvišem dijelu brda, a unutar same građevine nalaze se ostaci zidova ondašnjih prostorija.¹⁵¹ Prema članku *Rakitnica, Dazlina i Velim – ostaci nekadašnje obrane zapadnog dijela šibenskog distrikta* „veličina, raspored i smještaj građevine na najdominantnijoj poziciji snažno ukazuju da je riječ o ostacima kaštela tj. utvrde.“¹⁵²

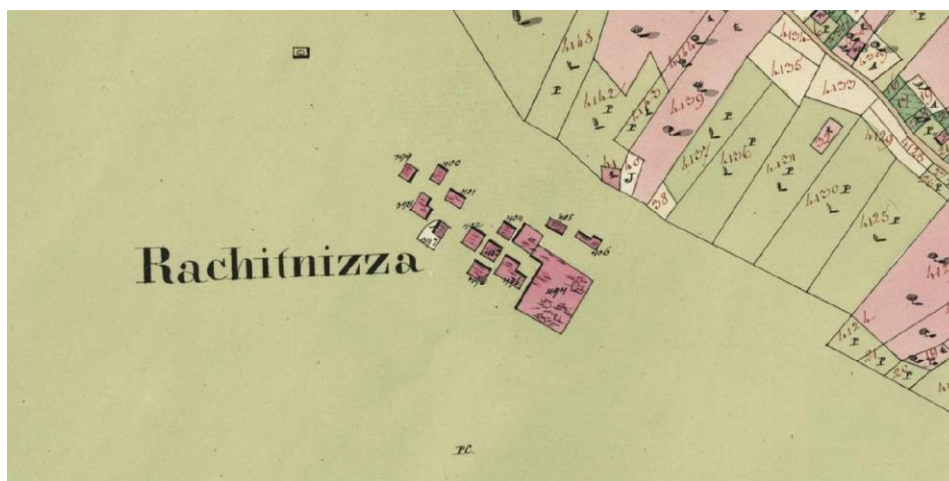
Slika 59: Utvrda Rakitnica u franciskanskom katastru

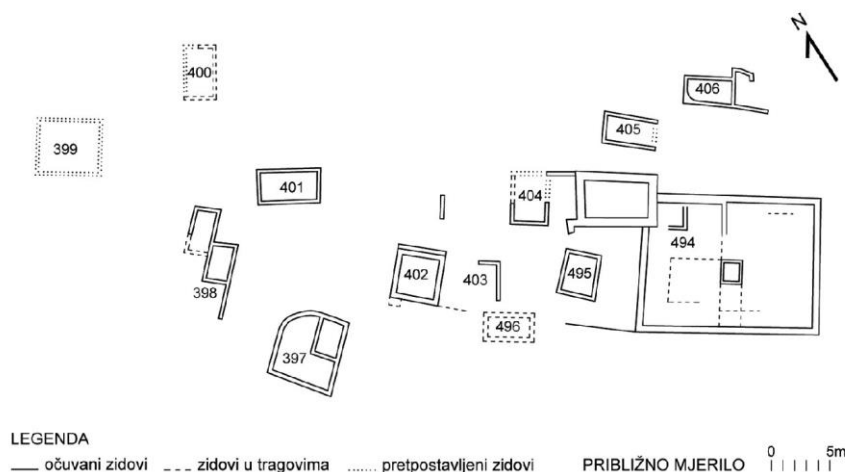
Slika 60: Arhitektonska skica utvrde Rakitnica

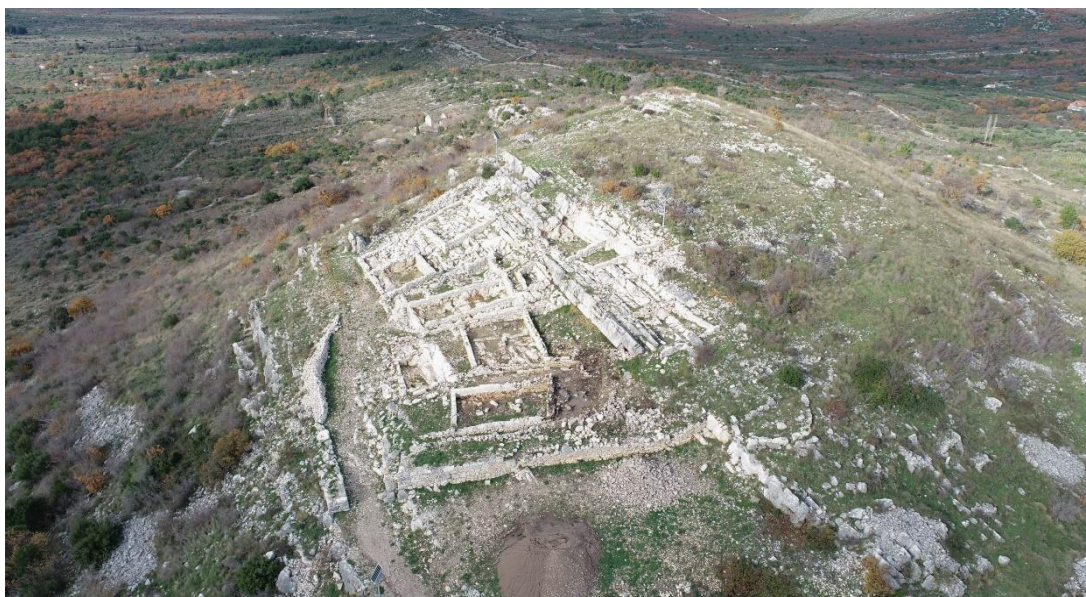
Slika 62: Ostaci gradinskog naselja na Velikoj Mrdakovici

Arheološko nalazište Velika Mrdakovica (Slika 62) proteže se na 1,5 hektara¹⁶⁵, te se dijeli na tri cjeline: gradinsko naselje, nekropola i rimska cisterna.¹⁶⁶ Na nalazištu su danas vidljivi ostaci 17 prostorija u ortogonalnoj mreži. Pretpostavlja se da su to bile stambene prostorije, prostorije za skladištenje robe te prostorije za osobnu proizvodnju. Oko nalazišta se danas nalaze polja i maslinici koje obrađuju stanovnici okolnih mjesta.¹⁶⁷

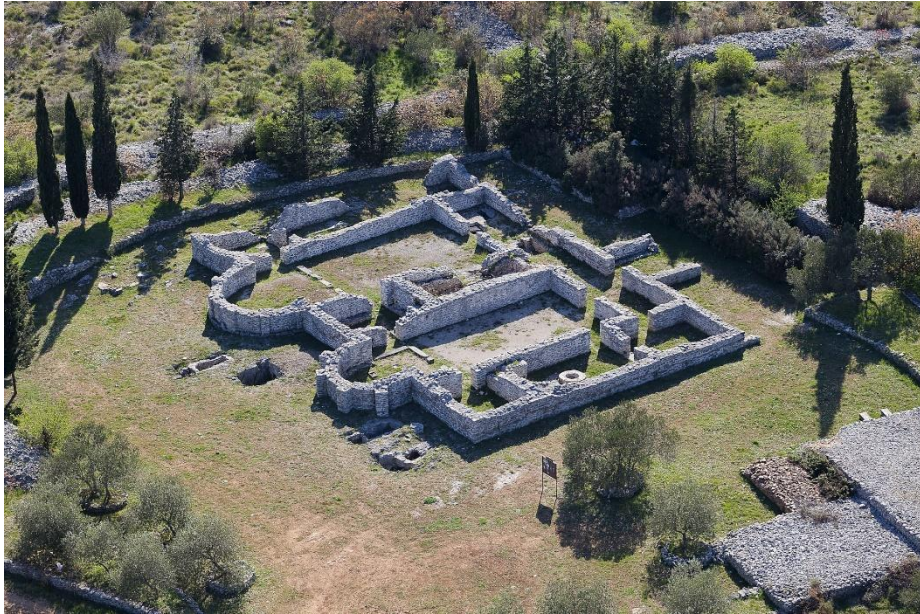
Slika 68: Ostaci starokršćanskog kompleksa dvojnih crkava

Prvo je izgrađena sjeverna crkva vjerojatno u prvoj polovici 6. stoljeća tijekom Justinijanove rekonkviste.¹⁹² Sjeverna crkva ima složenu tlocrtnu osnovu, te pripada posebnoj skupini starokršćanskih građevina, tzv. crkvama složenog ili kompleksnog tipa. Polukružna apsida sjeverne crkve je s vanjske strane raščlanjena na četiri masivna kontrafora. Na sjevernoj strani broda nalaze se tri sporedne prostorije, a u srednjoj su pronađeni ostaci pISCINE kružnog oblika, što dokazuje da je na tom mjestu bila krstionica.¹⁹³ Južna crkva je naknadno pridodana sjevernoj vjerojatno u drugoj polovici 6. stoljeća.¹⁹⁴ U zidnom plaštu polukružne apside južne crkve nalazi se šest lezena. Zahvaljujući njima vanjska je strana apside raščlanjena s pet plitkih niša. Kada je uz sjevernu izgrađena južna crkva, u južnoj prostoriji, koja je spojena prolazom sa svetištem sjeverne crkve, probijen je još jedan prolaz koji je vodio u brod južne crkve. Na temelju prostornog razmještaja i pronađenih ostataka ta prostorija je vjerojatno imala funkciju dijakonikona.¹⁹⁵

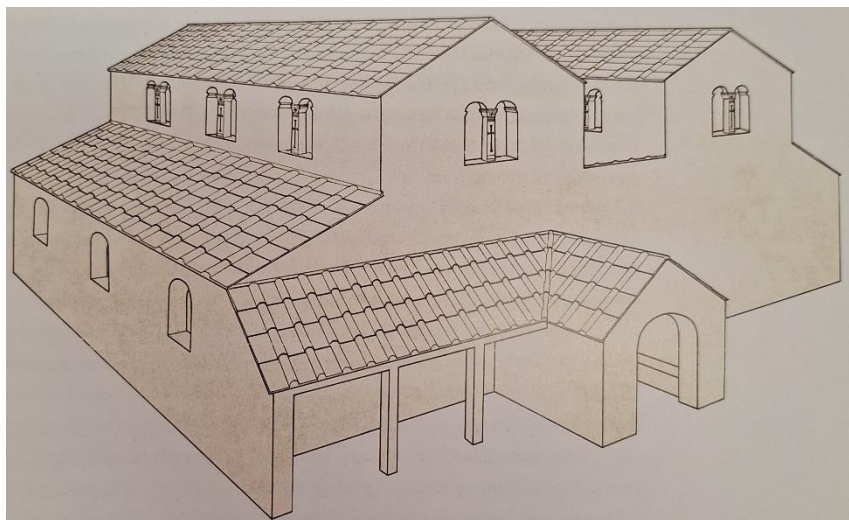
Slika 69: Prijedlog rekonstrukcije dvojnih crkvi – pogled sa zapada

Zahvaljujući pronađenom materijalu i arheološkim istraživanjima može se rekonstruirati nekadašnji izgled eksterijera dvojnih crkava i izgled svetišta obiju crkava koje su imale oltarne pregrade s pilastrima i plutejima, ciborije i oltarne menze.²⁰⁰ Prijedlozi rekonstrukcije vanjskog izgleda dvojnih crkvi (Slika 69 i Slika 70) i rekonstrukcije oltarnih pregrada sjeverne i južne crkve (Slika 71 i Slika 72) objavljene su u knjizi *Srima – Prižba, starokršćanske dvojne crkve*, gdje su objavljeni svi tekstovi vezani za provedena arheološka istraživanja i njihove rezultate.

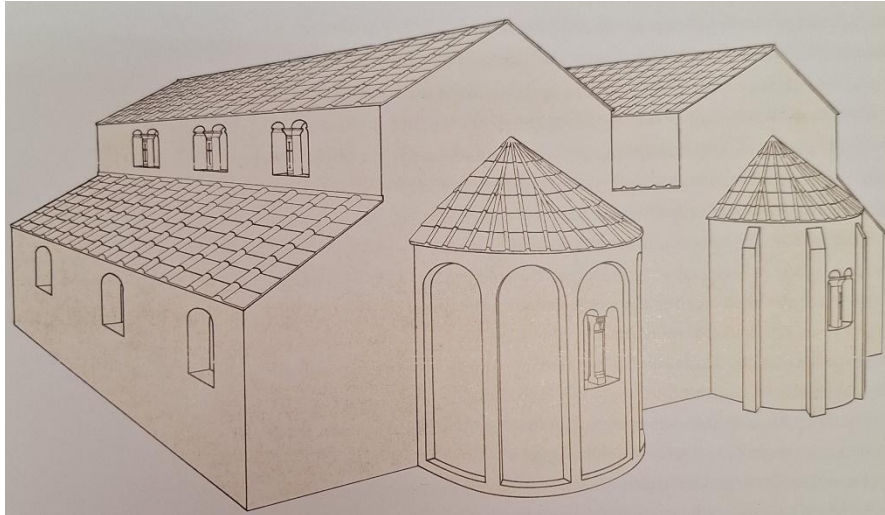
Slika 70: Prijedlog rekonstrukcije dvojnih crkvi – pogled s istoka

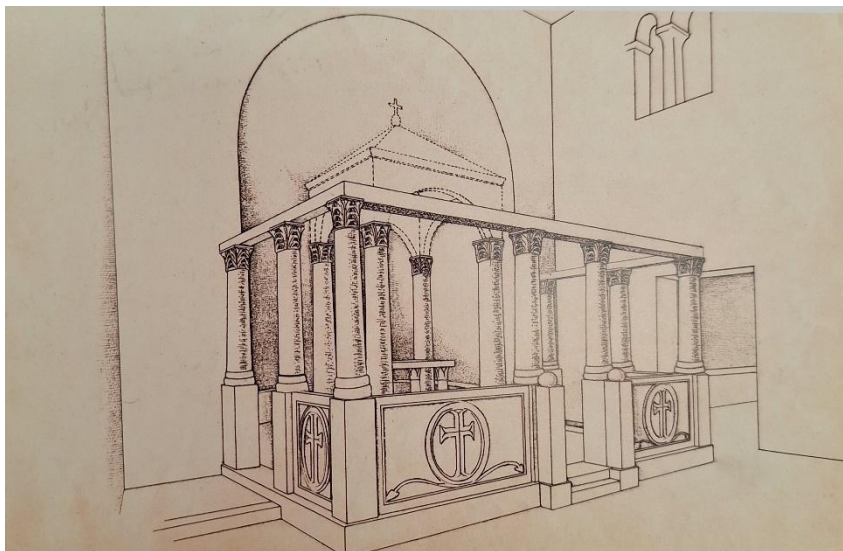
Slika 71: Rekonstrukcija oltarne pregrade sjeverne crkve

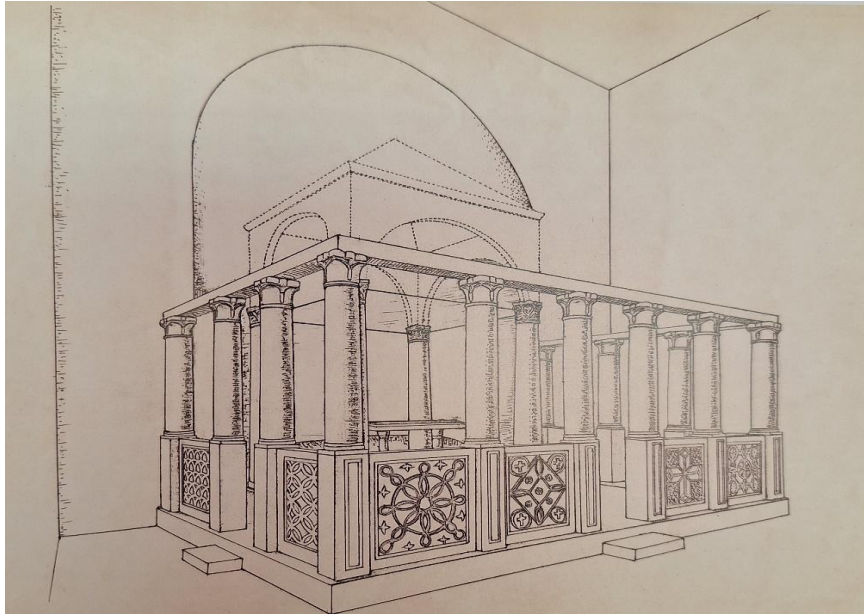
Slika 72: Rekonstrukcija oltarne pregrade južne crkve

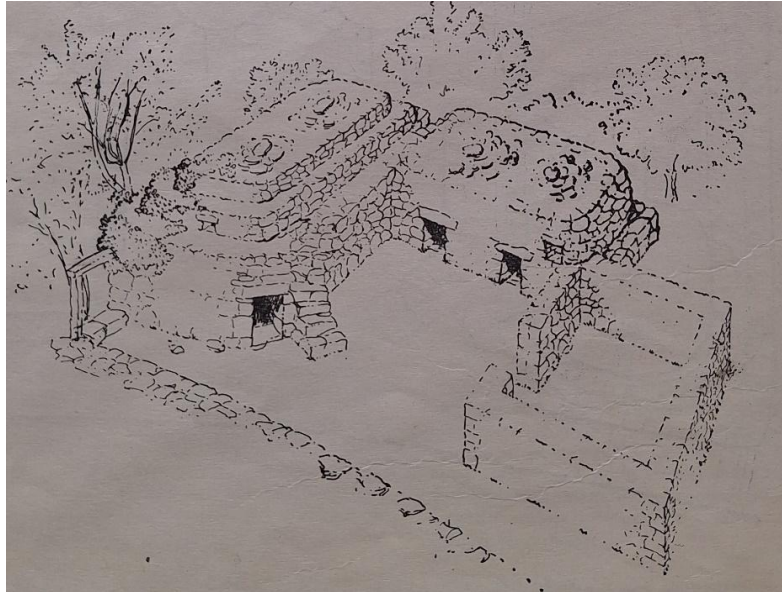
Slika 76: Freudenreichova skica Rašinovog stana iz 1962. godine

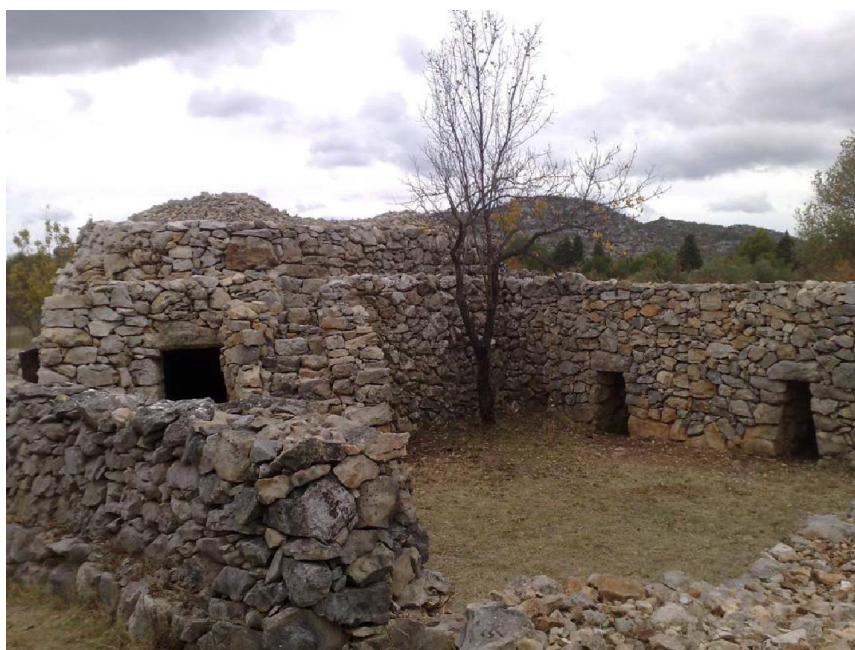
Slika 78: Stanje neposredno nakon čišćenja i restauriranja 2009. godine

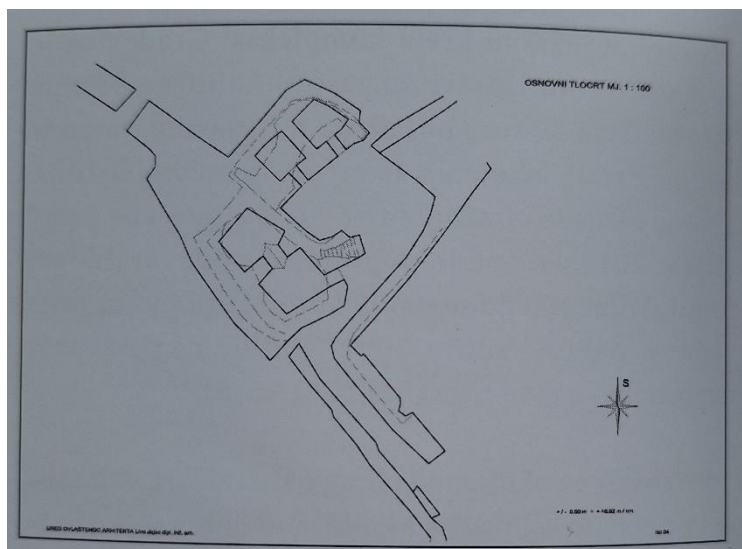
Slika 82: Osnovni tlocrt Rašinovog stana, Lino Jajac, 2017.

Arhitektonski snimak Rašinovog stana tek je drugi po redu detaljan snimak dalmatinske bunje. Prvi je bio snimak kompleksa bunja Stari stan u Samogradu na otoku Žirje, kojeg je snimio arhitekt-konzervator Ivo Šprljan 1988. godine. Do tada su bunje bile samo skicirane, tj. dokumentirane u obliku shematskih crteža u Ivekovićevim i Freudenreichovim tekstovima. Zahvaljujući arhitektonskom snimku Rašinovog stana (Slika 82) iz današnje se perspektive mogu vidjeti odstupanja na Freudenreichovim skicama Rašinovog stana (Slika 83) i promatrati ih samo kao shematske crteže. Detaljni arhitektonski snimak pokazao je da unutrašnji tlocrt dviju većih prostorija nepravilni kvadrat, a tlocrt manjih prostorija više-manje čisti kvadrat, dok su na Freudenreichovim skicama tlocrti većih prostorija nalikovali na nešto vrlo blisko kružnici, a tlocrti manjih prostorija nalikuju na čiste kružnice.²²⁹

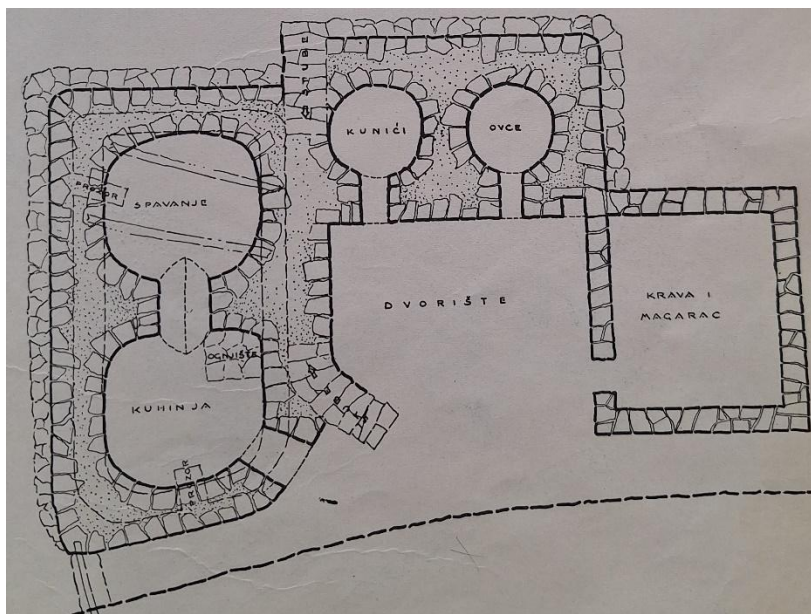
Slika 83: Freudenreichov tlocrt Rašinove bunje iz 1962. godine
