Master's thesis / Diplomski rad

Odsjek za povijest umjetnosti

Izazovi i problemi očuvanja graditeljske baštine Vodica

Karmela Juričev–Martinčev

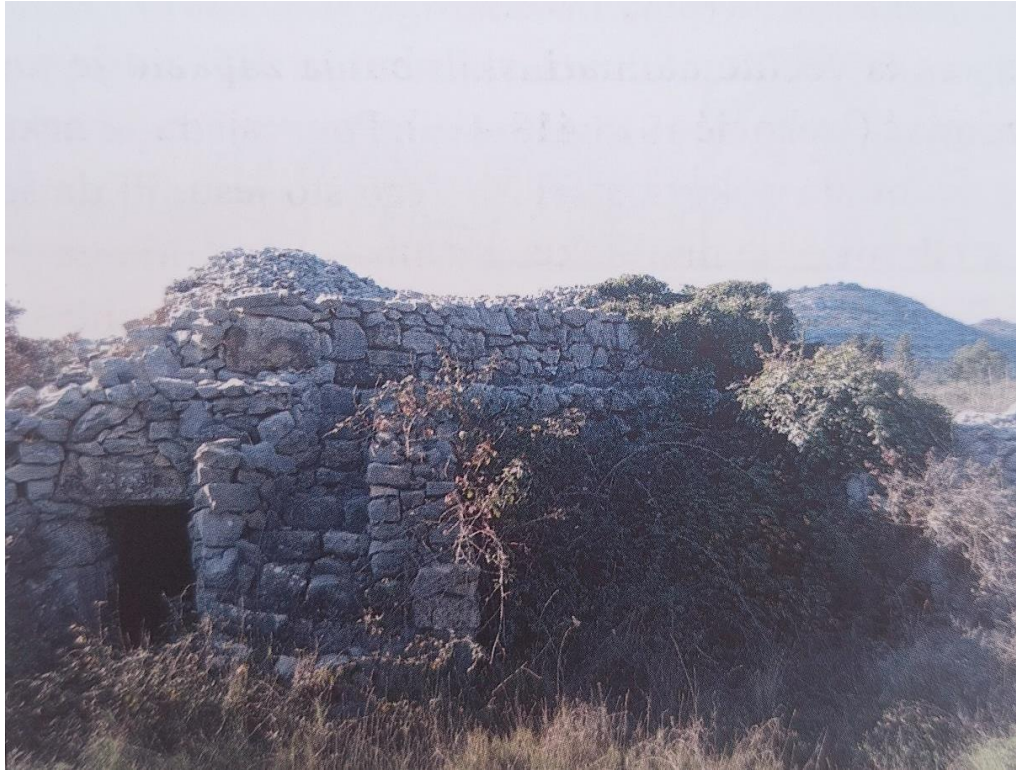
Slika 84: Prikaz stanja Rašinovog stana (pogled na bunje za boravak ljudi) 2022. godine

Kompleks bunja Rašinov stan (Slika 84) predstavlja rijetku vrstu ovakvog oblika gradnje jer nema puno primjera bunja s više prostorija spojenih nepravom svodenim prolazom i s integriranim krovštem u kojima se vjerojatno trajno stanovalo. Stoga su potrebna daljnja istraživanja i znanstvene komparacije.²³²
