# Orlandov stup: od nastanka do danas

Diplomski rad

**Orlandov stup: od nastanka do danas**

Ključne riječi: Bonino di Milano, gotika, javna skulptura, monitoring, Orlandov stup, oštećenja, restauriranje

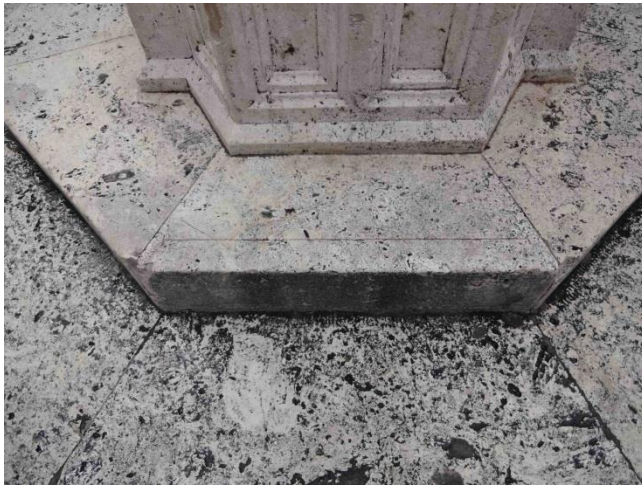
*Slika 14. Mjera dubrovačkog lakta uklesana u podnožje Orlandovog stupa*

kako je na Orlandu „označena općinska mjera za lakat kojim se mjere tkanine, raša i druge stvari koje oko stupa prodaju pridošli Morlaci i neke žene“<sup>138</sup>.

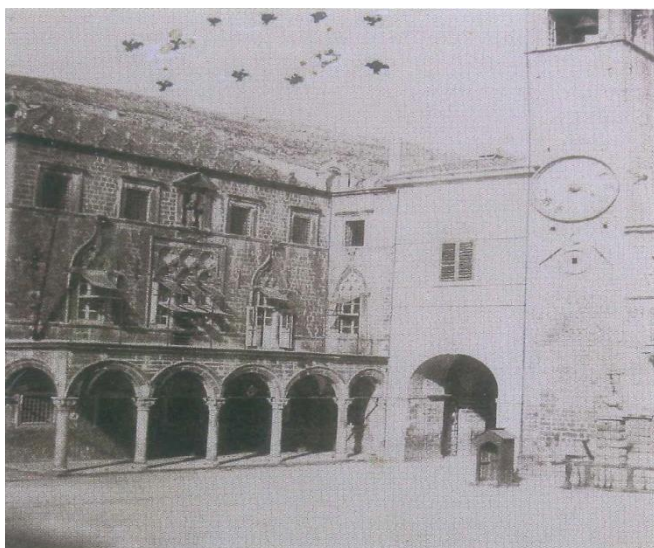
Slika 16. Fotografija iz vremena prije ponovnog postavljanja Orlandovog stupa

smještaj nakon obnove grada početkom 18. stoljeća bio određen promišljanjima Venecijanca Marina GropPELLija koji je projektirao i gradio baroknu crkvu sv. Vlaha i novu Lođu gradske straže kojima je stup omeđen<sup>154</sup>, ali za to nema nikakvih dokaza. Prvo poznato i najveće oštećenje Orlando je pretrpio 1825. godine kad ga je srušila bura. Na srebrnom kipu sv. Vlaha iz istoimene crkve vidljiv je na vrhu lijenke Orlandovog stupa zaglavak na način koščića, pa Milorad Medini smatra da je upravo on bio uzrok „da lijenka, u koju je mogao vjetar svu svoju silu uzaprijeti, pade i podnožje stupa sobom na tle svali“<sup>155</sup>. Tom je prilikom došlo do prelamanja monolitnog stupa pri dnu, a od pada su oštećeni ugao postolja pod desnom nogom viteza te istaknuti dijelovi skulpture<sup>156</sup>. Izgubljeni su vitezov nos, šaka s mačem, donji dio štita i utori bočno od glave, što je vidljivo na grafici u prilogu rada Wendelina Böheima »Der Rolandstein in Ragusa«<sup>157</sup>. Treba podsjetiti na to da u vrijeme rušenja stupa Dubrovnik više nije neovisan, već pod vlašću Austrijanaca, koji Orlanda odnose u Knežev dvor, gdje leži

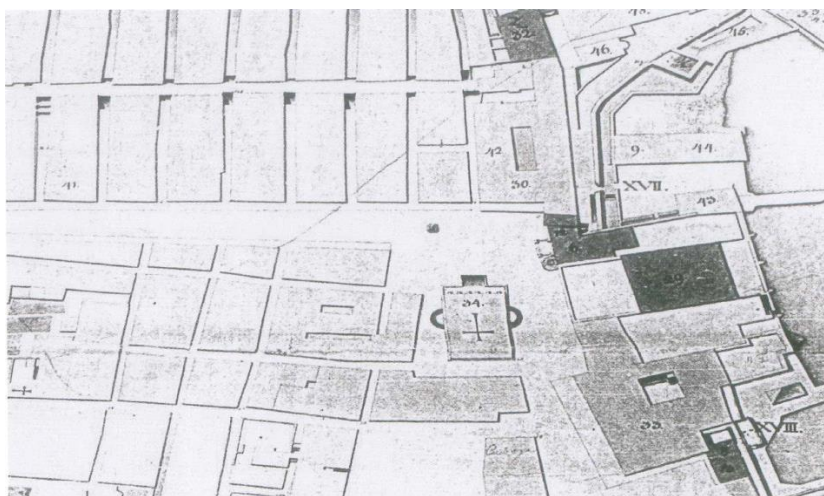
*Slika 17. Detalj tlocrta Dubrovnika iz 1824. s izvornom pozicijom Orlandovog stupa*

sačuvalo od konačne propasti. Nakon dugotrajnih intervencija građana, Općinsko je vijeće 17. travnja 1878. godine odlučilo da se stup vrati na svoje mjesto te zatim odabralo A. Dropca, dr. Kaznačića i prof. B. Košića kao članove povjerenstva koji će se baviti pitanjem ponovnog podizanja<sup>159</sup>. Navedeno je povjerenstvo predložilo Općinskom vijeću 26.6. iste godine da za postavljanje stupa bude zadužen graditelj koji je radio na popravku šibenske katedrale, Demetar Pasini<sup>160</sup>. Iznos potreban za postavljanje bio je 929 fiorina, uključujući sav alat, kao i željeznu šipku duljine 65 cm koju je trebalo usaditi u podnožje stupa kako bi se on bolje držao<sup>161</sup>. Troškove restauriranja snosili su općina, Središnje povjerenstvo iz Beča i građani Dubrovnika. Orlando je popravljen i vraćen na Placu 17. travnja 1878. godine. Međutim, došlo je do promjena u njegovom smještaju i orijentaciji. Točan položaj stupa prije obaranja zabilježen je na planu Grada iz 1824. godine (sl. 17), a prema njemu se Orlando nalazio „ispred prve općinske zgrade zapadno od Divone/Sponze na Placi/Stradunu, nešto zapadnije, i točno u njezinoj središnjoj osi“<sup>162</sup>. Nakon restauriranja postavljen je nekoliko metara dalje, u točki „gdje se sijeku upravne linije povučene od sredine pročelja crkve sv. Vlaha i vrata na pročelju glavne straže“<sup>163</sup>.

Najveća je promjena ipak bila njegova orijentacija. Prije je Orlando gledao prema istoku, odnosno, prema, u to vrijeme, glavnim gradskim vratima, a kad je vraćen na Lužu usmjeren je prema sjeveru, odnosno, leđima je okrenut crkvi sv. Vlaha. Moguće je da je ta promjena orijentacije bila prožeta simboličkom notom, s obzirom na to da je Orlando, okrenut prema

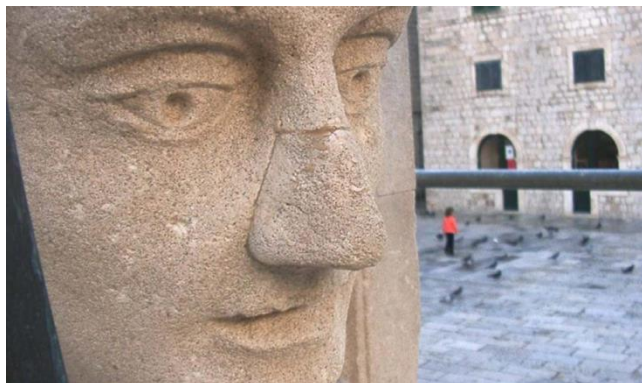
*Slika 18. Detalj Orlandovog lica s rekonstruiranim nosom*

Što se tiče samih popravaka, izvedeno je sljedeće. Svi su oštećeni dijelovi restaurirani u kamenu i ugrađeni kao veći ili manji tašeli (sl. 18), i to s primijenjenim načinom obrade i ujednačavanja s izvornim dijelovima. Tašelirane su i bočne stranice stupa. Na stražnjoj, južnoj strani stupa izveden je polukružni žlijeb za jarbol zastave koji je smanjen u odnosu na

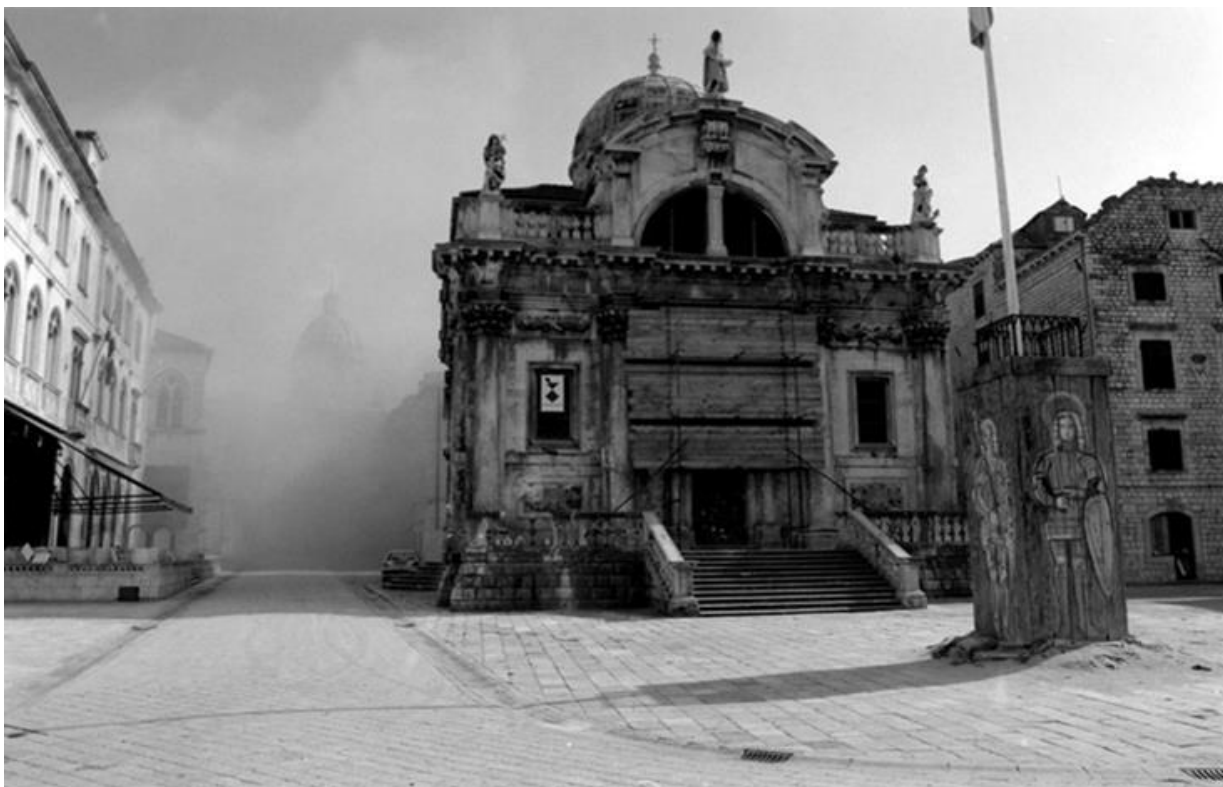
*Slika 21. Orlandov stup pod oslikanim daskama*

Ključan trenutak u Orlandovoj povijesti bio je i Domovinski rat u kojem je zbog bombardiranja stup morao biti „okovan“ daskama kako bi ga se zaštitilo od oštećenja. O izgledu Orlanda u ratu najbolje svjedoče fotografije iz tog razdoblja. Tako je Orlando pod daskama zabilježen na fotografiji Božidara Gjukića snimljenoj 31. listopada 1991., okružen Dubrovčanima okupljenima na glavnom gradskom trgu<sup>176</sup>. Već na fotografijama snimljenima u prosincu, primjećuje se da su daske kojima je stup zaštićen oslikane<sup>177</sup> (sl. 21). Ta je zadaća bila povjerena dubrovačkom slikaru Josipu Škerlju, a zajedno s oslikavanjem izloga na Stradunu radilo se o „najvažnijoj konceptualnoj izložbi ikad izvedenoj u Dubrovniku kojom umjetnost šalje jasnu političku poruku, krik za slobodom“<sup>178</sup>.

Na Gjukićevoj fotografiji u potpunosti dolazi do izražaja ratna realnost bombardiranog Dubrovnika koji je, iako zaštićen UNESCO-om, čiji je znak vidljiv u pozadini na crkvi sv. Vlaha, pretrpio ogromne posljedice. Uz Gjukića, Orlanda pod daskama, okruženog vrećama pijeska zabilježio je i mladi dubrovački fotograf Pavo Urban, koji je snimajući tu fotografiju izgubio život<sup>179</sup>. Naposljetku, Ivo Grbić 1994. godine bilježi Orlandovo oslobađanje iz drvenih okova<sup>180</sup> (sl. 22), čime on, baš kao i u davnoj prošlosti Grada, najavljuje mir i ponovno stečenu slobodu. Godine 1998. izvedeni su manji popravci Orlandovog desnog stopala te je izrađen nedostajući dio njegovog štita-lakta desne ruke<sup>181</sup>.

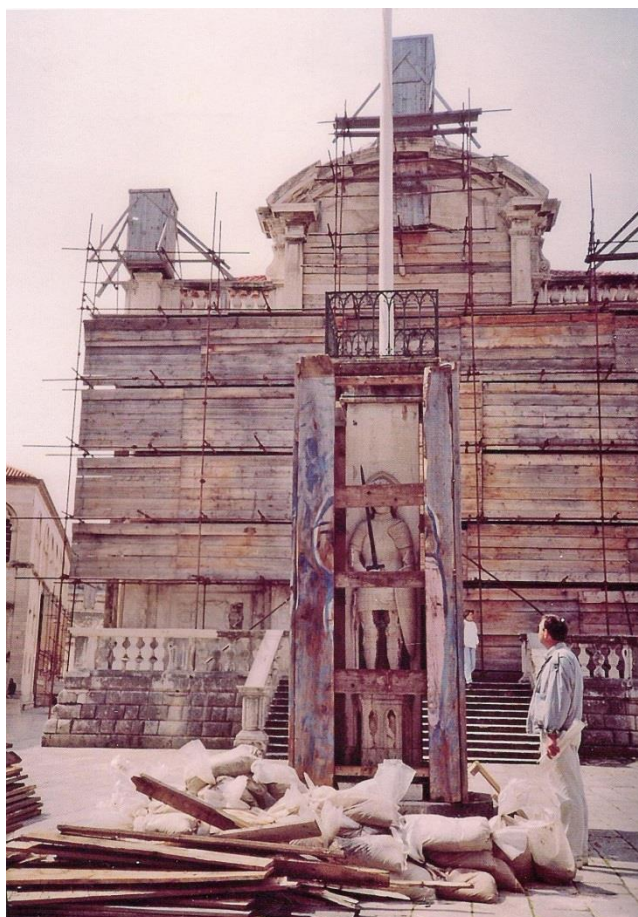
*Slika 22. Raskivanje Orlandovog stupa*

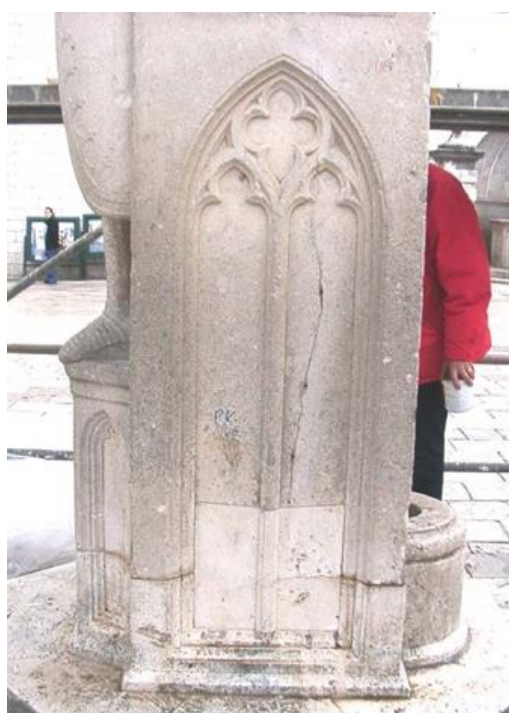
*Slika 23. Vertikalna pukotina na zapadnoj strani stupa*

Prije prikaza stanja i aktualnih problema koji se tiču Orlandovog stupa, potrebno se osvrnuti na njegovo posljednje, kontroverzno restauriranje iz 2006./2007. godine. Smatra se da je upravo ono većim dijelom i dovelo spomenik u stanje u kojem se nalazi danas. Povod projektu sanacije i restauriranju bile su vertikalne pukotine koje su se krajem 2002. godine pojavile na bočnim stranama stupa (sl. 23). Kako bi se spriječila daljnja oštećenja, stijeg sa zastavom uklonjen je krajem prosinca iste godine. Ispitivanje i privremena sanacija konstrukcije povjerena je firmi SER.CO.TEC. iz Trsta. Godine 2003. obavljen je

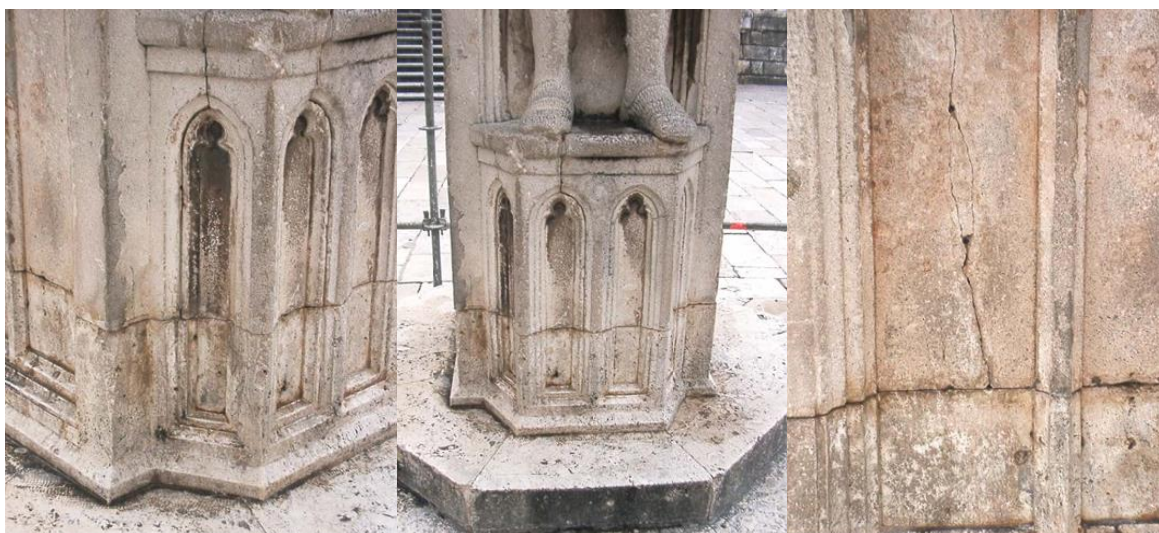
*Slike 24, 25, 26. Tragovi hrđe na postamentu Orlandovog stupa*

detaljan pregled stanja spomenika pri kojem su se najvećim problemom pokazali, osim navedenih vertikalnih pukotina, tragovi hrđe na fugama kamenih elemenata, što je dalo naslutiti da je na željeznom klinu unutar konstrukcije u tijeku jak proces korozije<sup>182</sup> (sl. 24, 25, 26). Naime, željezo u dodiru s vlagom i vodom korodira te nastaje željezni oksid. S obzirom na to da željezni oksid „bubri“, odnosno, ima veći volumen od samog željeza, nastaju snažni tlakovi koji uzrokuju raspuknuće kamena<sup>183</sup>.

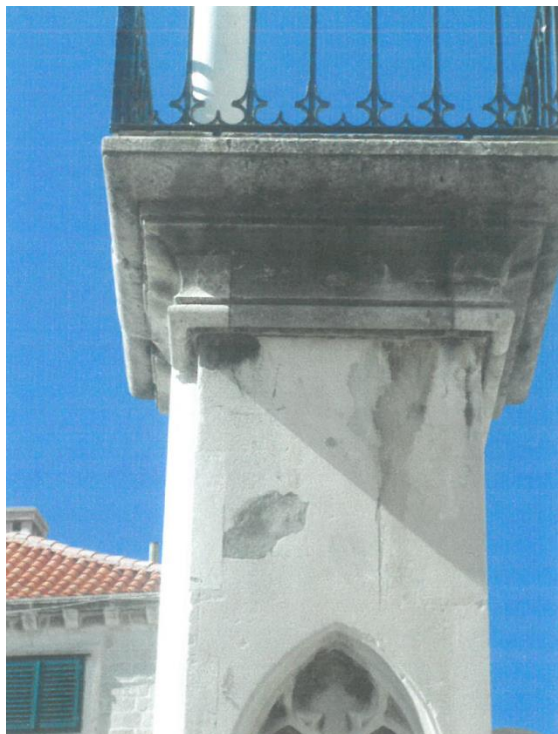
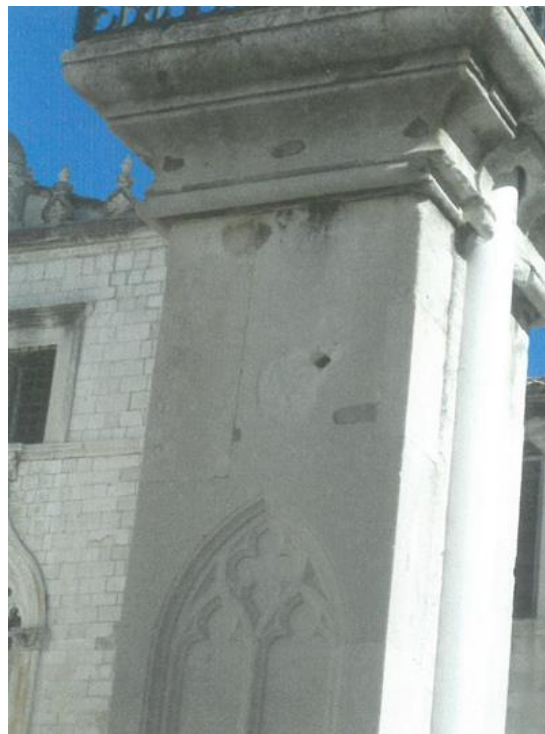
*Slike 27, 28. Detalji stupa prije početka radova sanacije*

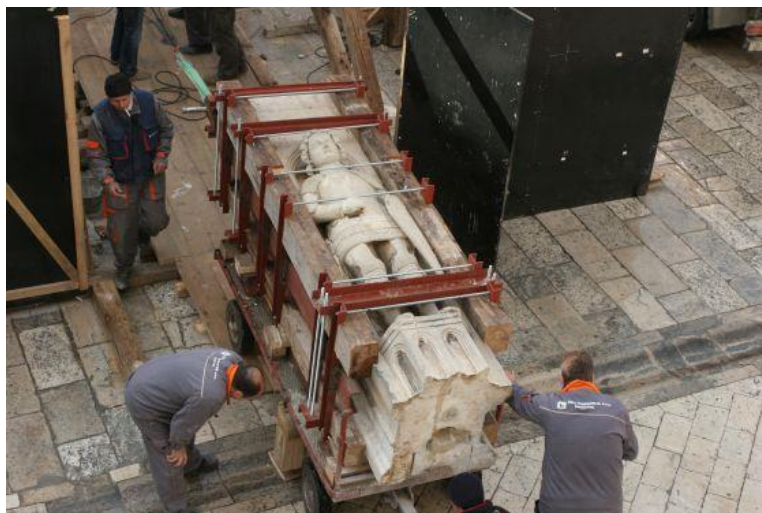
*Slika 29. Demontaža stupa*

na 4,5x2,25<sup>190</sup>. Ključan faktor bio je ispitati na mikrolokaciji moguće utjecaje vjetra na jarbol i zastavu<sup>191</sup>. S obzirom na opseg radova, odlučeno je da će biti demontirano tijelo stupa koje će se podizanjem odvojiti od temeljnog dijela<sup>192</sup>. Zatim se ono imalo postaviti u vodoravan položaj na podlogu od drvenih greda (sl. 29), trebalo je izvaditi željezni trn te napraviti kroz tijelo stupa centralnu bušotinu okvirne dubine od 4 m.

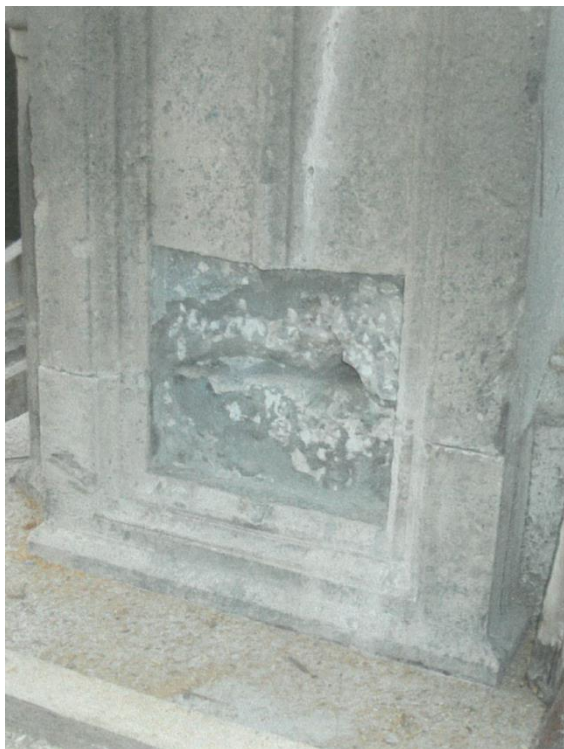
Slika 30. Demontaža tašela na zapadnoj strani

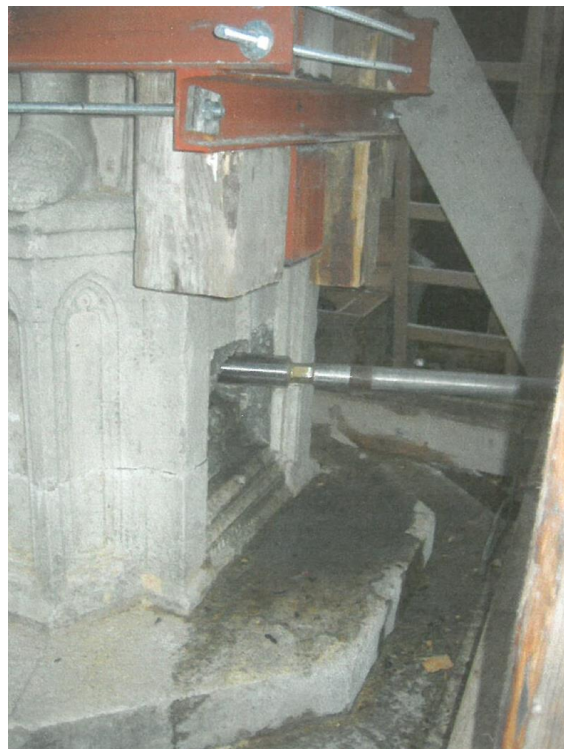
Slika 31. Presijecanje metalnog trna

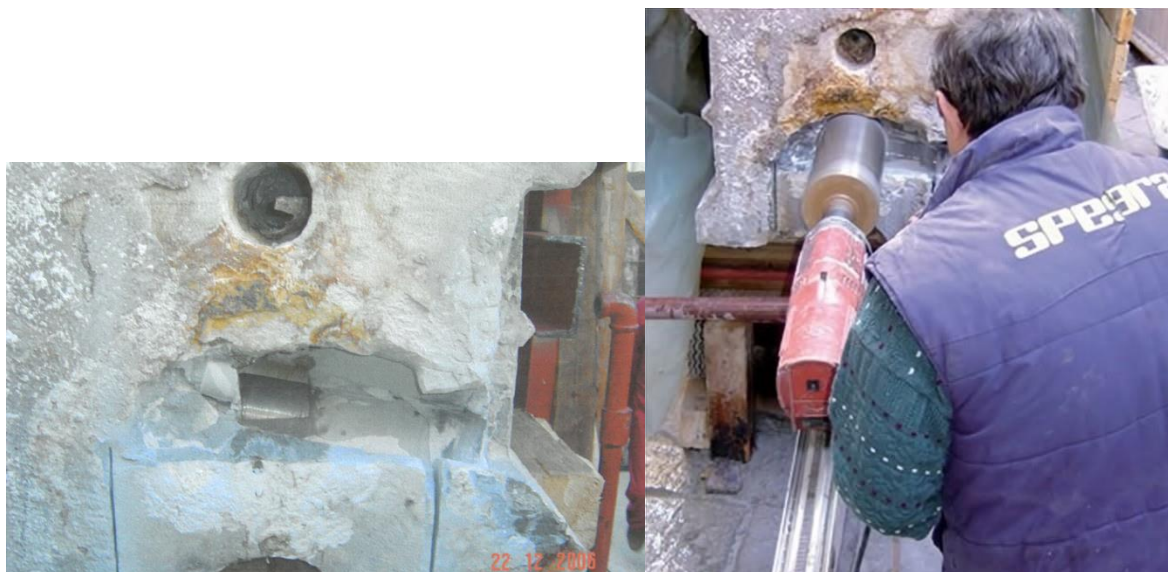
*Slike 32, 33. Odvojeno tijelo stupa s vidljivim presječenim trnovima; Bušenje centralne bušotine*

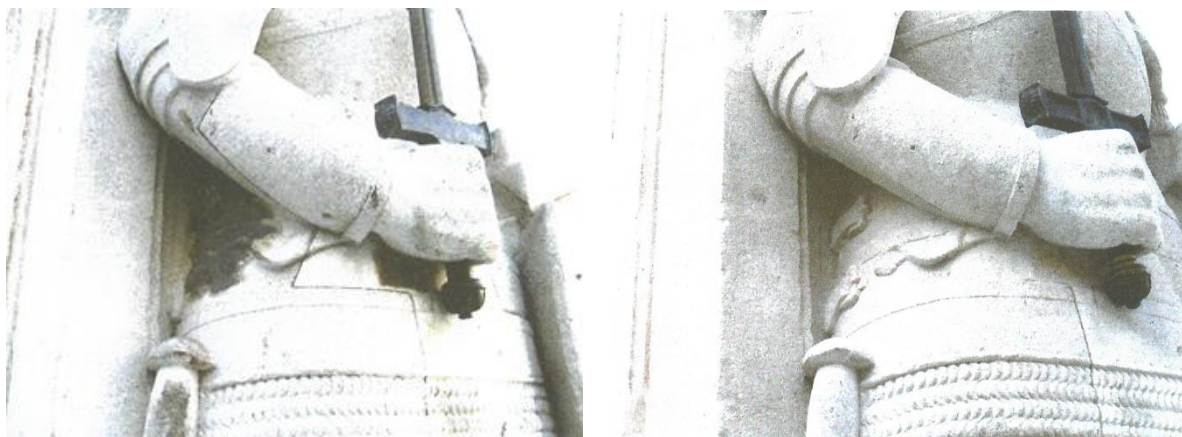
*Slike 34, 35 . Detalj skulpture prije i nakon uklanjanja naslaga crne kore*

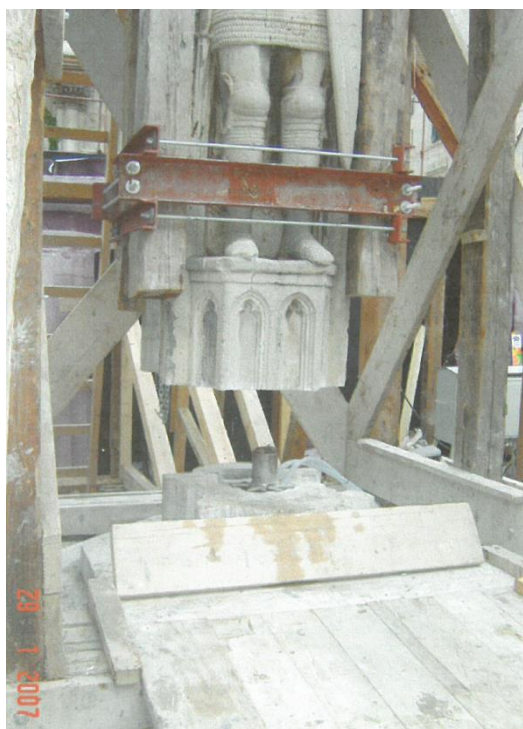
*Slika 36. Montaža stupa*

Orlando je vraćen na glavni gradski trg 29. siječnja 2007. godine (sl. 36). Prilikom montaže u tijelo stupa ugrađena je spomenuta zatega od inox čelika (sl. 37) koja se trebala naviti s gornje i donje strane. Međutim, prilikom njezinog navijanja u temeljni dio došlo je do blokade, tako da je donji dio ostao nenavijen<sup>200</sup> (sl. 38). Nije se usvojio prijedlog ojačanja nenavijenog dijela, već je dio zatege usađen u temeljno tlo zapunjen epoksidnom smolom te je potom temeljni dio spojen s tijelom stupa (sl. 39).

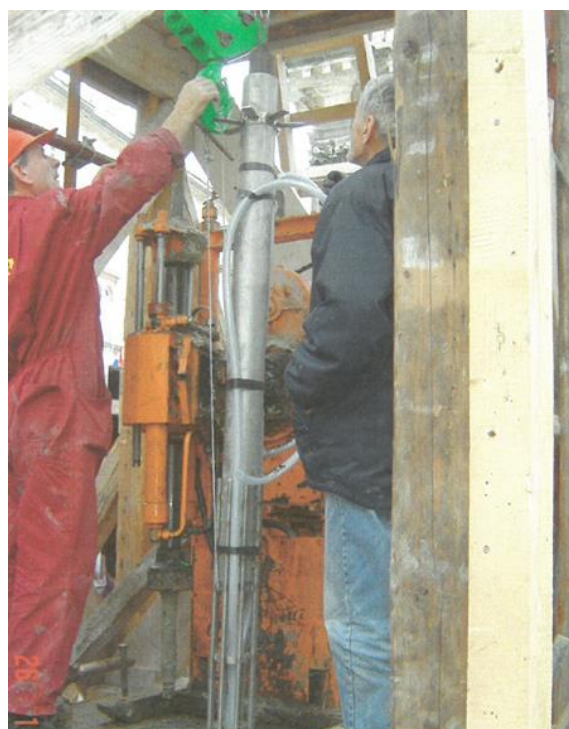
*Slika 37. Ugradnja središnje zatege*

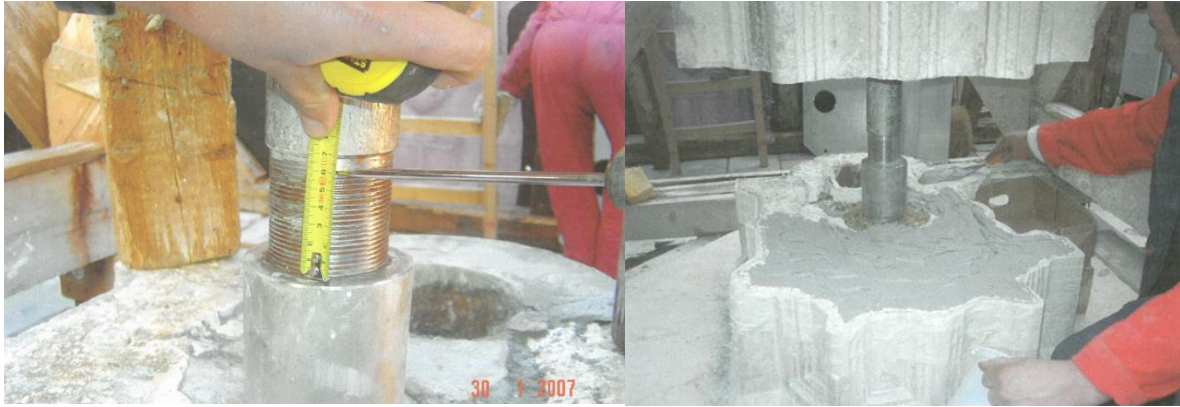
*Slika 38. Nenavijeni dio nakon montaže*

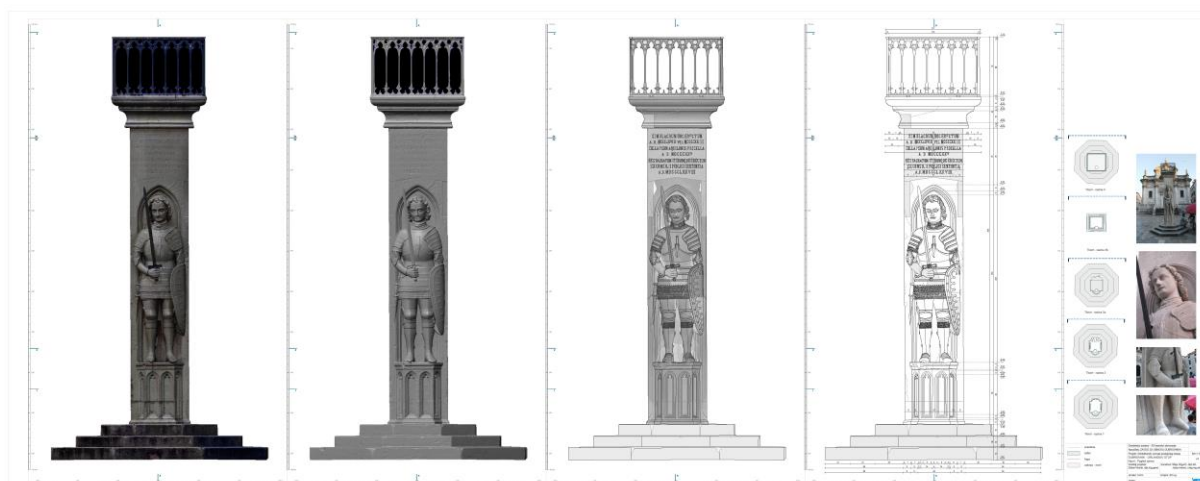
Slika 40. Orlandov stup, pogled na sjevernu stranu

Na sjevernoj strani stupa, u njegovom podnožju, vidljiva je ravna horizontalna linija koja se proteže cijelom širinom stupa te prelazi na njegove bočne strane (sl. 41). Tu se, kao što je već spomenuto, radi o oštećenju spomenika iz 19. stoljeća.

Drugim riječima, linija označava spoj između gornjeg, izvornog i donjeg, novoisklesanog dijela stupa. Sljedeće oštećenje koje se može primijetiti gledajući odozdo prema gore pukotina je koja se prožima preko postolja te između donjih ekstremiteta viteza (sl. 42). Ona je uočena nakon sanacije stupa provedene 2007. godine. Iako se ne može se sa sigurnošću utvrditi uzrok navedenog oštećenja, postoje dvije mogućnosti.

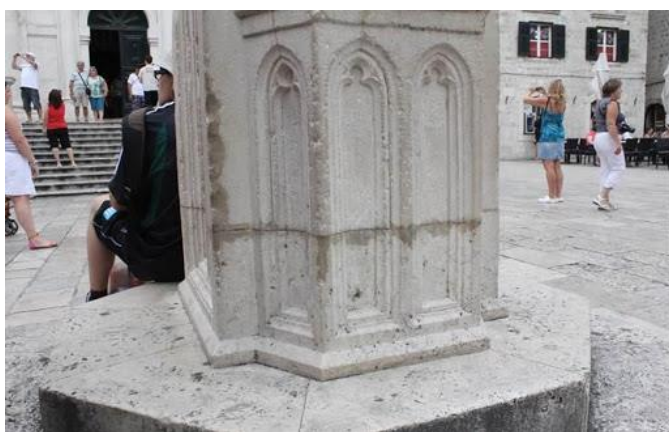
Slika 41. Spoj između starog i novog dijela kamena na postamentu

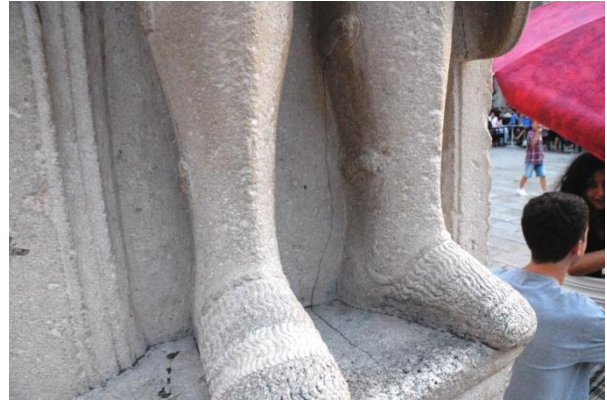
*Slika 42. Pukotina preko postamenta i između nogu viteza*

Prva dolazi u obzir ako pretpostavimo istinitost tvrdnje Điva Dražića o prisilnom centriranju krivo postavljene zatege kroz tijelo stupa. Ako je zatega zaista bila naknadno centrirana, onda ona nužno teži povratku u svoj primarni položaj. Pritom se unose dodatne sile u materijal te dolazi do pucanja.

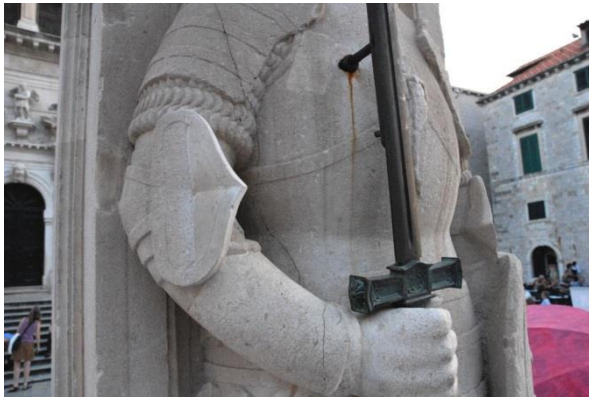
*Slika 43. Detalj- pukotina preko oklopa i desnog ramena*

smola s obzirom na proširivanje centralne bušotine kroz tijelo stupa. Moguće je da su one, kako je već navedeno, oslobodile veću količinu topline od optimalne te uzrokovale raspucavanje kamena.

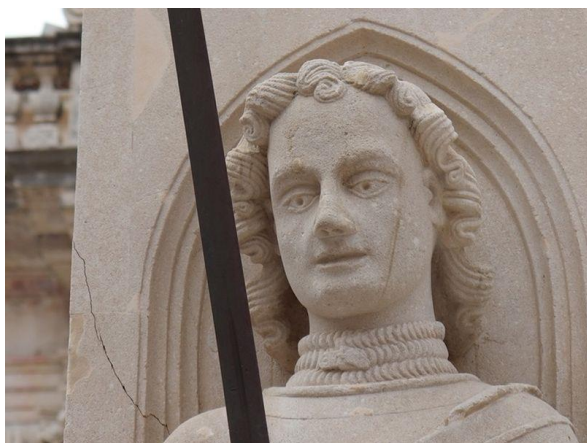
Slika 44. *Orlandov stup, detalj lica*

ugradnja cementnog morta u kamen nije dobro rješenje jer je on izvor topivih soli (sadrži natrijev karbonat) koje mogu izazvati oštećenja kamena. Vodonepropustan je, odnosno, ima jako nisku poroznost zbog čega sprječava slobodan protok vlage unutar zida. Uz to, često uzrokuje pucanje, s obzirom na to da je tvrdi i krući od kamena<sup>209</sup>. Na sjeveroistočnoj strani vijenca vidljiv je manji tašel, vjerojatno umetnut prilikom njegove sanacije i restauriranja 2007. godine. Orlando ima rez na lijevom obrazu, a gotovo cijela površina njegovog lica je izbrazdana (sl. 44), kao i pojedini drugi dijelovi skulpture i stupa općenito.

To je posljedica njegovog smještaja na otvorenom, zbog čega je izložen djelovanju vode i vlage. Uz prirodne procese propadanja materijala, ovdje se vjerojatno radi o eroziji. Naime, jaki udari kiše uzrokuju mehaničko izbijanje slabije vezanih čestica (sedimenata) s površine kamena, kao i kemijsko otapanje vapnenca ugljičnom kiselinom sadržanom u kiši<sup>210</sup>. To može rezultirati nastankom specifičnih rupičastih oštećenja neprirodno

bijele boje, posebno ako kod sedimentnih stijena dođe do ispadanja fosilnih ostataka<sup>211</sup>. U uglovima stupa na nekoliko mjesta zamjećuje se gubitak materijala.

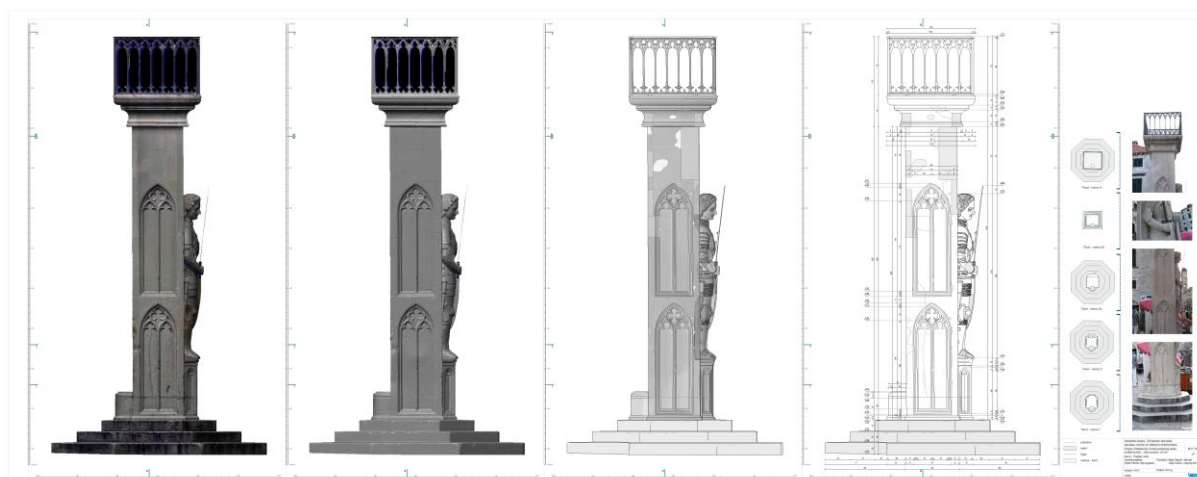
Slika 45. *Orlandov stup, pogled na istočnu stranu*

Na istočnoj, bočnoj strani stupa najveće oštećenje predstavlja duga vertikalna pukotina koja se proteže kroz obje gotičke bifore (sl. 46). Istovjetna pukotina postoji i na zapadnoj strani stupa. Do njih je došlo 2002. godine nakon odluke Gradskog vijeća da se na Orlanda postavi viši stijeg sa zastavom koja je imala površinu od čak 18m<sup>2</sup>, a postojala je čak i ideja da zastava bude istaknuta cijele godine<sup>212</sup>. Treba podsjetiti na to da je jedna od primarnih funkcija

Kad tome pribrojimo jake nalete vjetra na ovom području, od kojih je jedan uzrokovao i rušenje stupa početkom 19. stoljeća, možemo dobiti odgovor o uzroku postojećih oštećenja. Naime, stijeg je puno viši od stupa, a zastava također ima veliku površinu, što, u kombinaciji s naletima vjetra i silama koje uslijed njih djeluju stvara preveliko opterećenje na konstrukciju. Zbog toga se događa i veće naprezanje u materijalu koje je vjerojatno rezultiralo pojavom vertikalnih pukotina s obje strane.

Gornji dio istočne strane stupa tašeliran je na pet mjesta – tri s lijeve i dva s desne strane, od kojih je tek jedan veći u gornjem desnom kutu. Vidljive su i dvije zakrpe od cementnog morta. Dva su tašela izvedena i na uglovima vijenca, a na njemu je detektirana i jedna pukotina (sl. 47).

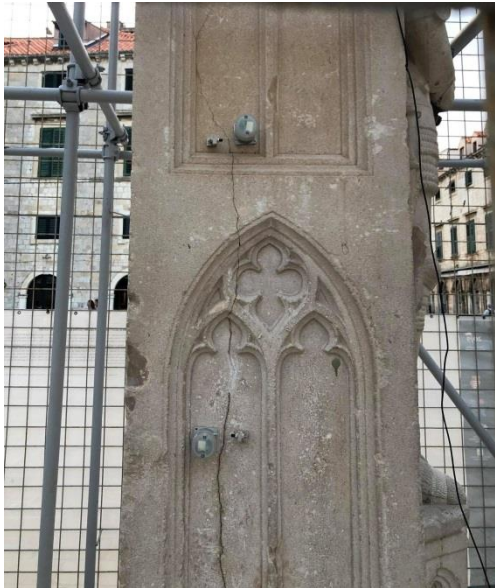
*Slika 46. Vertikalna pukotina na istočnoj strani stupa*

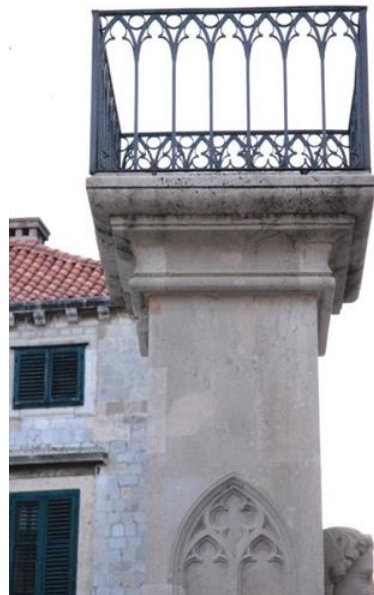
*Slika 47. Istočna strana, detalj-tašeli i zakrpe od cementnog morta*

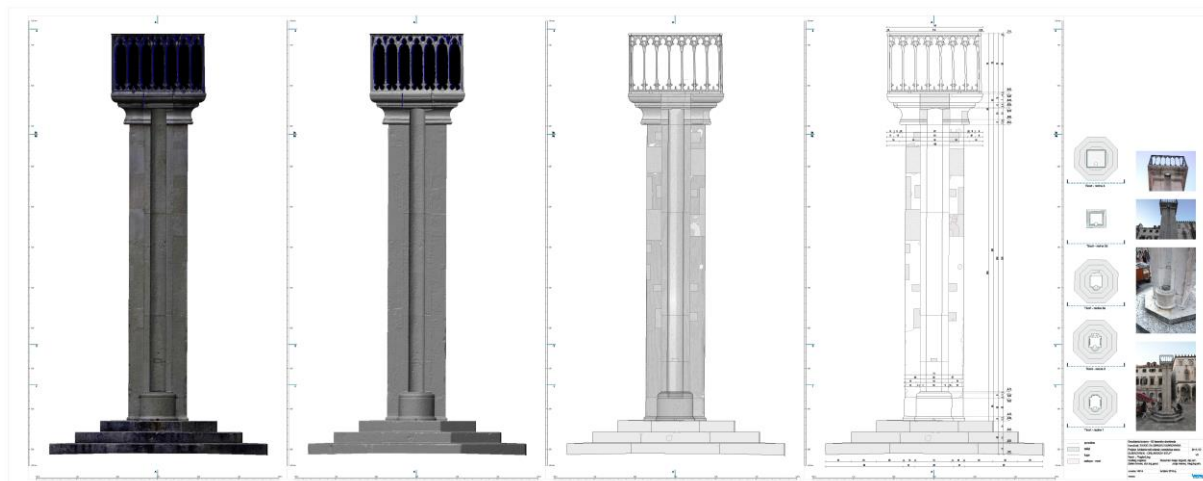
*Slika 48. Orlandov stup, pogled na južnu stranu*

Južna, začelna strana stupa na prvi je pogled u najboljem stanju, s tek manjim pukotinama u donjem dijelu stupa, kao i tašelima umjerene veličine dužinom cijelog stupa te jednim većim na vijencu.

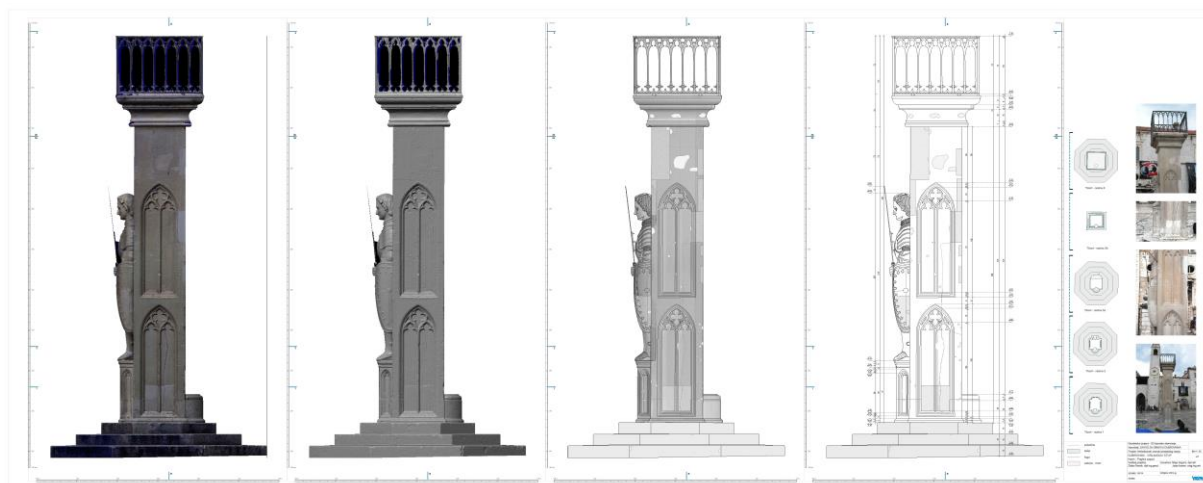
*Slika 49. Orlandov stup, pogled na zapadnu stranu*

Na zapadnoj strani stupa naglašena je pukotina istovjetna onoj prethodno opisanoj na istočnoj strani. Stup je tašeliran na više mjesta. Jedan veliki tašel vidljiv je u samom podnožju tijela stupa, ali ih je najviše izvedeno u gornjoj polovici (sl. 50, 51). Iako u Izvješću o restauratorskim radovima stoji da je kamen za tašeliranje odabran prema petrografskim karakteristikama, ovdje su razlike između izvornih i novih dijelova poprilično izražene. Treba podsjetiti da je prilikom zamjene oštećenog kamena uvijek važno odabrati istovrstan kamen ili, pak, onaj koji je po izgledu i svojstvima najbliži izvornom. U vrhu stupa ponovno su prisutne dvije zakrpe od morta pravilnog oblika, jedna veća i jedna manja.

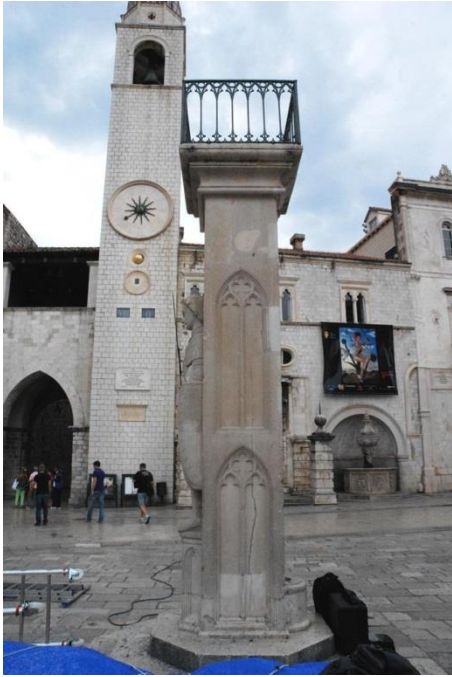
Slika 50. Pogled na zapadnu stranu stupa

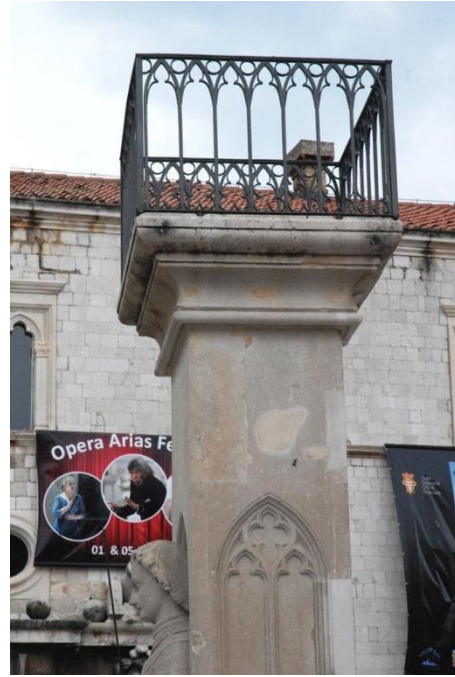
Slika 51. Detalj- gornji dio stupa

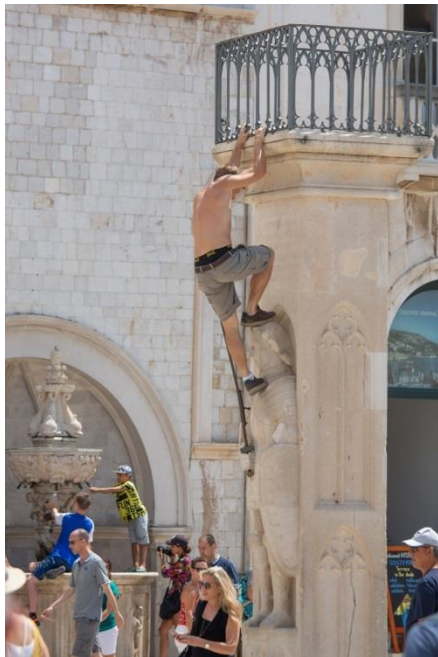
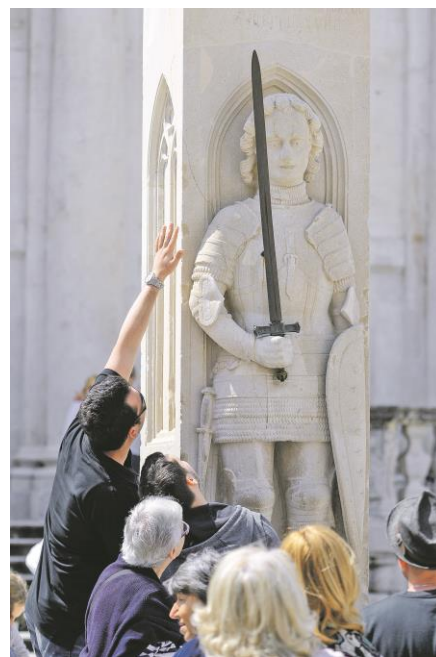
*Slike 52, 53. Uloga čovjeka u degradaciji Orlandovog stupa*

se u neposrednoj blizini spomenika ne odvija nikakav promet, tako da se u atmosferu ne otpušta značajna količina štetnih plinova i lebdećih čestica koji u kombinaciji s vodom stvaraju kisele kiše. Unatoč tome što je pregledom stanja u sklopu restauratorskih zahvata 2007. godine detektirana pojava crnih kora, nije se radilo o drastičnom oštećenju te su iste uklonjene bez poteškoća. Treba istaknuti i da su na Orlandu, unatoč neposrednoj blizini morske vode, bili prisutni minimalni tragovi štetnih soli<sup>215</sup>. Ipak, u destrukciji Orlandovog stupa u svakodnevnom životu veliku ulogu ima i ljudski faktor. Kao grad jedinstvene kulture i povijesti, Dubrovnik se nalazi na popisu UNESCO-ove svjetske baštine od 1979., a samim time je svake godine jedna od omiljenih destinacija stotinama tisuća turista. Posljedično, koncentracija ljudi u staroj gradskoj jezgri prelazi njezine stvarne kapacitete, što se negativno odražava i na spomenik koji ima istaknuto mjesto u gradskom prostoru. Tako smo često svjedoci destruktivnog postupanja prema Orlandu u vidu sjedenja i odmaranja na njegovom postolju, iskrivljavanja mača i, u najekstremnijim slučajevima, pokušaja penjanja na njegovo krunište (sl. 52, 53). Sve to upućuje na nerazumijevanje i neosjetljivost prema kulturnoj baštini, prema kojoj bi se trebalo odnositi s najvećim mogućim poštovanjem.

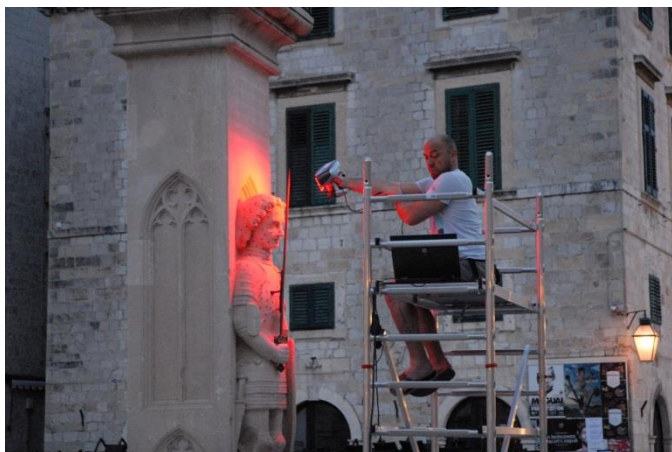
*Slika 54. Snimanje Orlandovog stupa, Vektra Varaždin*

U sklopu izrade dokumentacije, tvrtka Vektra Varaždin iste je godine izvršila mikroskeniranje spomenika, koristeći nerazornu tehnologiju 3D lasera (sl. 54). Tako su dobivene digitalizirana arhitektonska snimka postojećeg stanja s detaljnim i preciznim mjerama svih dijelova građevine te trodimenzionalni model stupa kao nužni preduvjeti daljnjim specijalističkim radovima<sup>217</sup>.

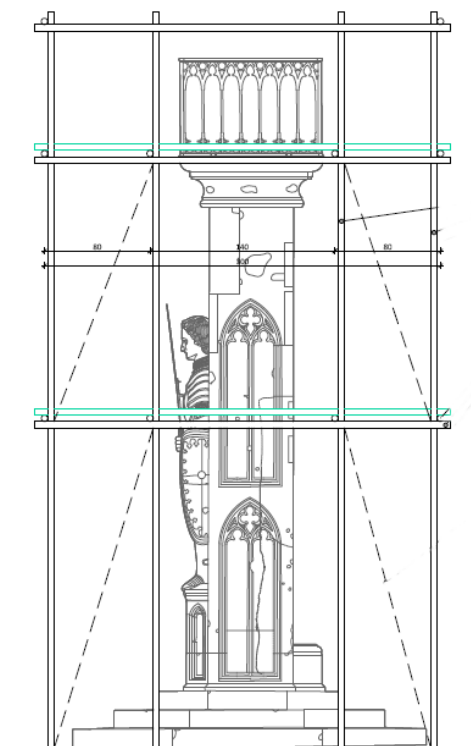
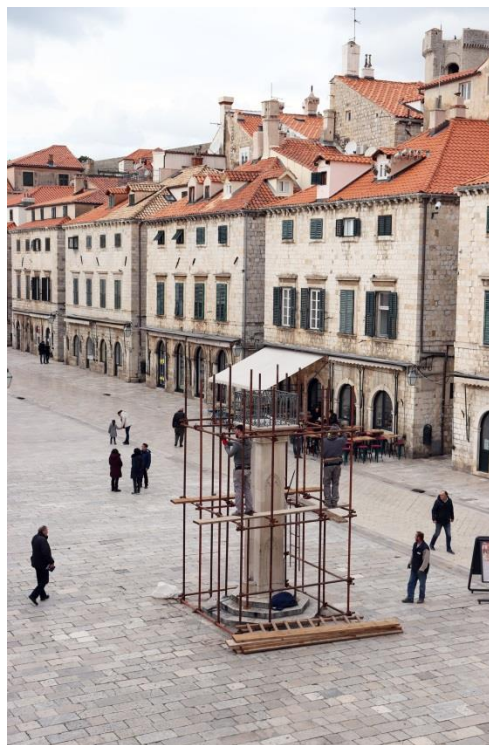
*Slike 55, 56 . Zaštitna skela i njezino postavljanje*

ponovno provedeno 3D lasersko skeniranje postojećeg stanja prema kojem je izrađena projektna dokumentacija, a projekt sanacije povjeren je Hrvatskom restauratorskom zavodu s kojim je ugovoreno i postavljanje skele<sup>221</sup> (sl. 55, 56).

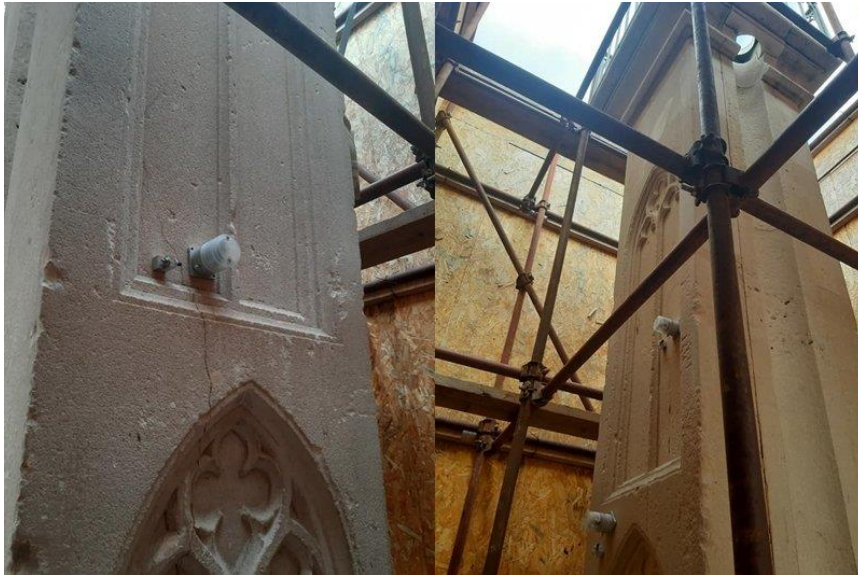
Slika 57. *Senzori za statički monitoring*

promatrala dinamika širenja vertikalnih pukotina u svim vremenskim razdobljima<sup>223</sup>. Pomaci i temperatura snimaju se svakih sat vremena.
