# Drvena kapela sv. Petra i Pavla u Boku Palanječkom

Master's thesis / Diplomski rad

DRVENA KAPELA SVETOG PETRA I PAVLA U BOKU

PALANJEČKOM

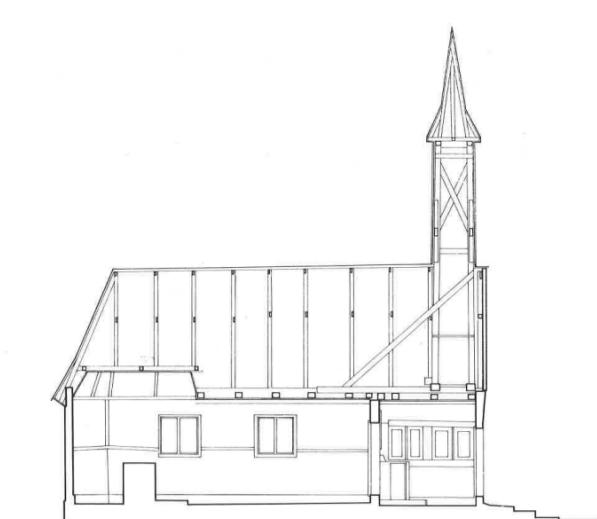
**Slika 1.** Presjek kapele, preuzeto od Đurđice Cvitanović

Đurđica Cvitanović prva se u stručnoj literaturi detaljnije posvećuje opisu kapele, za koju prilaže tlocrt i presjek,<sup>2</sup> te tvrdi da je najvjerojatnije izgrađena na temeljima ranije zidane crkve koja je stradala u poplavi Save. Opisuje preinake na krovu, tornjiću, prozorima, vratima, vanjskom plaštu kapelice i ogradi. Navodi kako je unutarnji oslik kapele nastao desetak godina kasnije u usporedbi s ostalim sačuvanim drvenim kapelicama na tom području i da su motivi u tom kontekstu jedinstveni.<sup>3</sup> Detaljno opisuje kasetirani strop i „fersol“ svod nad svetištem i scenu u sredini stropnog oslika imenuje kao „prizor s likom sv. *Pavla Boromejskog*“<sup>4</sup> a ne Ivana Nepomuka.

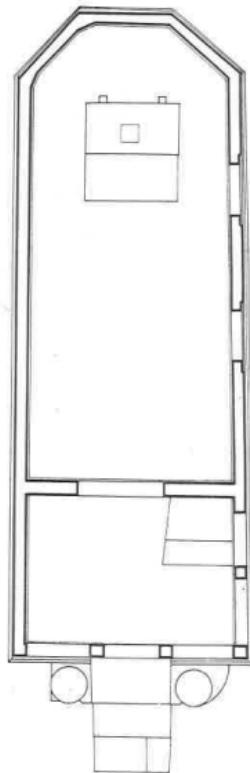
**Slika 2.** Tlocrt kapele, preuzeto od Đurđice Cvitanović

$3,9 \times 11$  metara, s poligonalnim svetištem od tri stranice s vanjske i unutarnje strane. Predvorje dimenzija  $2,5 \times 3,6$  metara odvojeno je od lađe drvenim zidom u kojeg su upisana nepravilno polukružno zaključena dvokrilna rezbarena vrata, čime se svrstava među tipične barokne drvene kapelice pravokutne osnove. Iznad predvorja otvorenog krovišta izdiže se jednostavan toranj zvonika s jednim zvonom. Jedina dva prozora u današnjoj kapeli nalaze se sa strane poslanica, pravokutni su i dvokrilni, što se ponavlja i na vanjskim drvenim kapcima koji ih štite. Iz arhivskih fotografija vidljivo je da su u prošlosti dva dvokrilna prozora flankirala portal kapele, a na južnom pročelju postojala su četiri prozora, no ti otvori su zatvoreni daskama sve od obnove 1901. godine. Imena graditelja kapele nisu nam poznata.

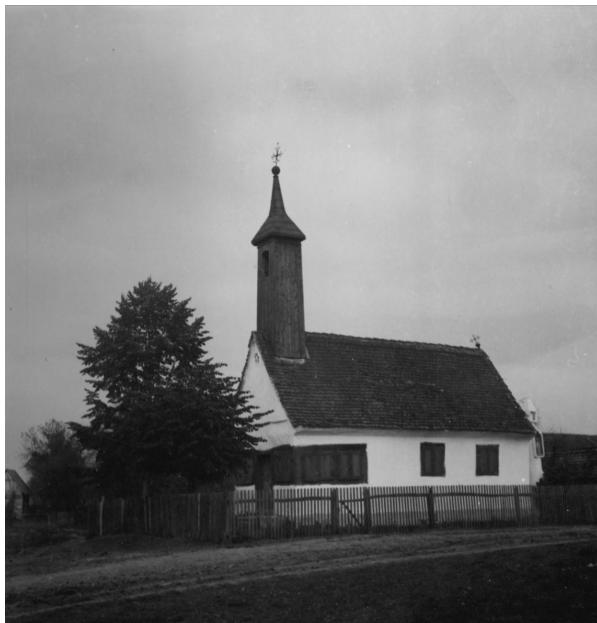
**Slika 3.** Kapela s jugozapadne strane 1957.,  
snimio Branko Lučić

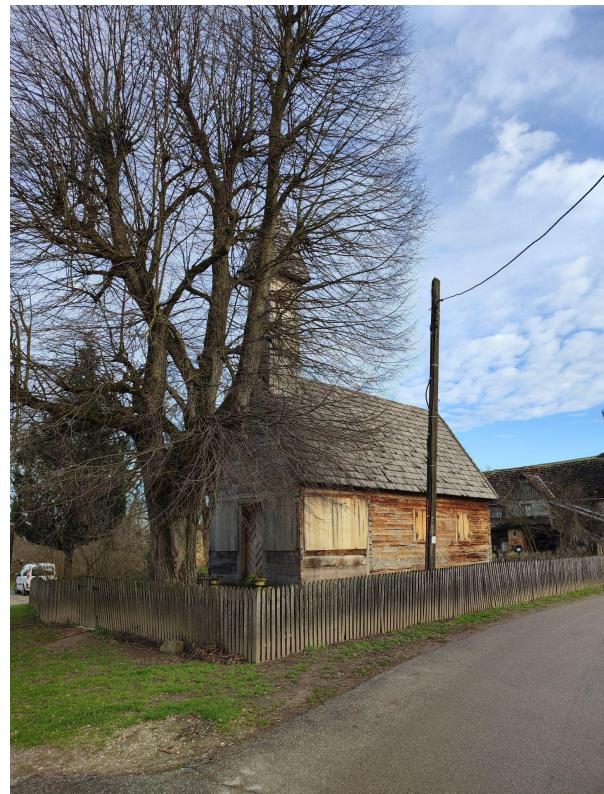
**Slika 4.** Kapela s jugozapadne strane 2023.,  
snimila Franka Šimović

Do obnove 2015. godine kapela je bila ožbukana i njeno krovište *na dvije vode* bilo je pokriveno crijepom, osim zvonika izložene drvene konstrukcije s limenom kapom. Davor Salopek karakteristike kapele identificira kao povijesno-vremenski relevantne, a nju samu kao jedan od vrhunskih primjera arhitektonskog i konstruktivnog oblikovanja prostora i detalja, u kategoriji crkvi s narteksom (lojpom), kojoj je hitno potrebna sanacija (u radu objavljenom 2011. godine).<sup>131</sup> On ističe da su kapele na području Sisačke biskupije gradene najvećim dijelom od drva, što je i očekivano (uz izuzetak kapele Svetog Antuna u Dvorišću, Svetog Petra u Taborištu

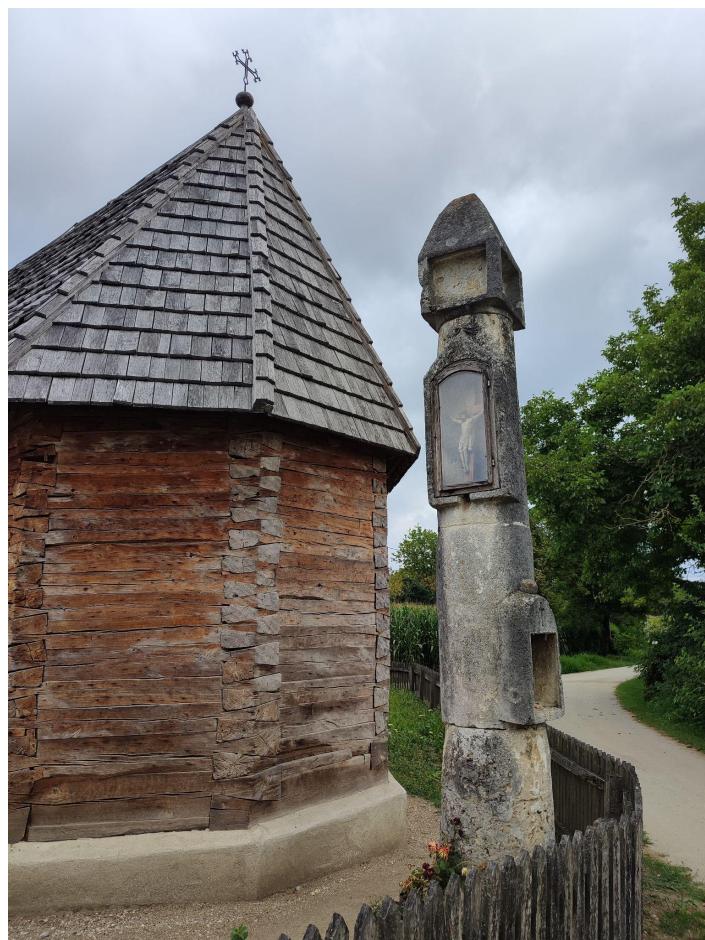
**Slika 5.** Kameni pil iza svetišta, snimila Franka Šimović

Poseban element koji стоји уз ову капелицу неobičан је камени pilon који се налази с истоčне стране иза светиша, највјероватније састављен од preklesanih kamenih spolja, висине отприлике 3,5 метра. Он је nepravilnog oblika и састоји се од четири камена segmenta naslagana

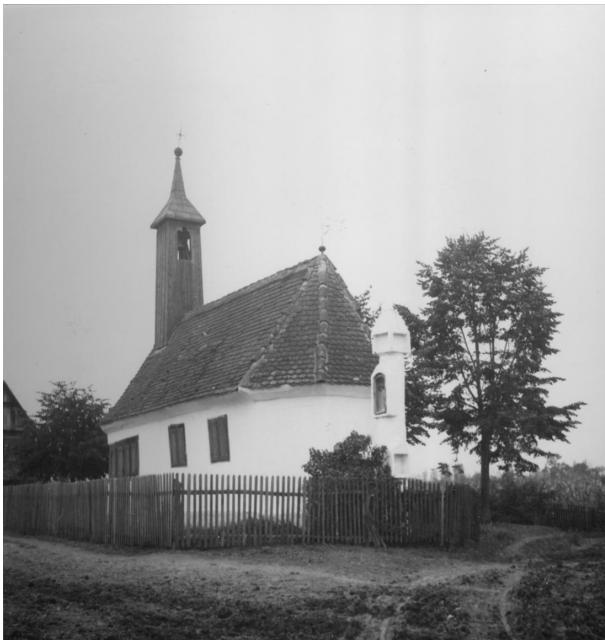
**Slika 6.** Kapela s jugoistočne strane 1957., snimio Branko Lučić

i Svetog Jurja u Letovancima, čiji zidovi su izvedeni u opeci), i to uglavnom od hrastovine prema pučkoj tradicijskoj gradnji i po mjeri čovjeka.<sup>132</sup>

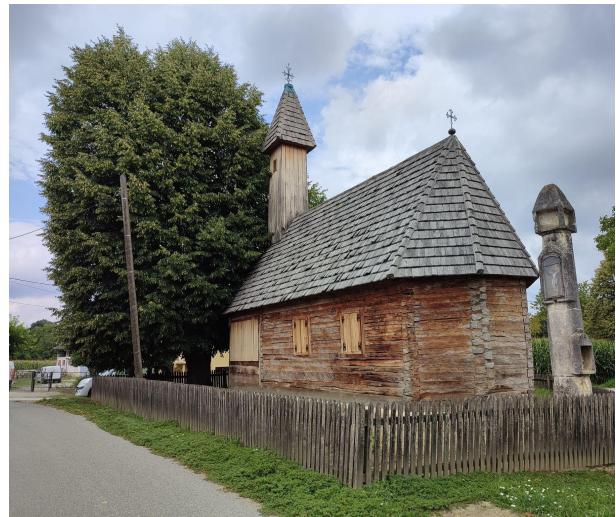
**Slika 7.** Kapela s jugoistočne strane 2023., snimila Franka Šimović

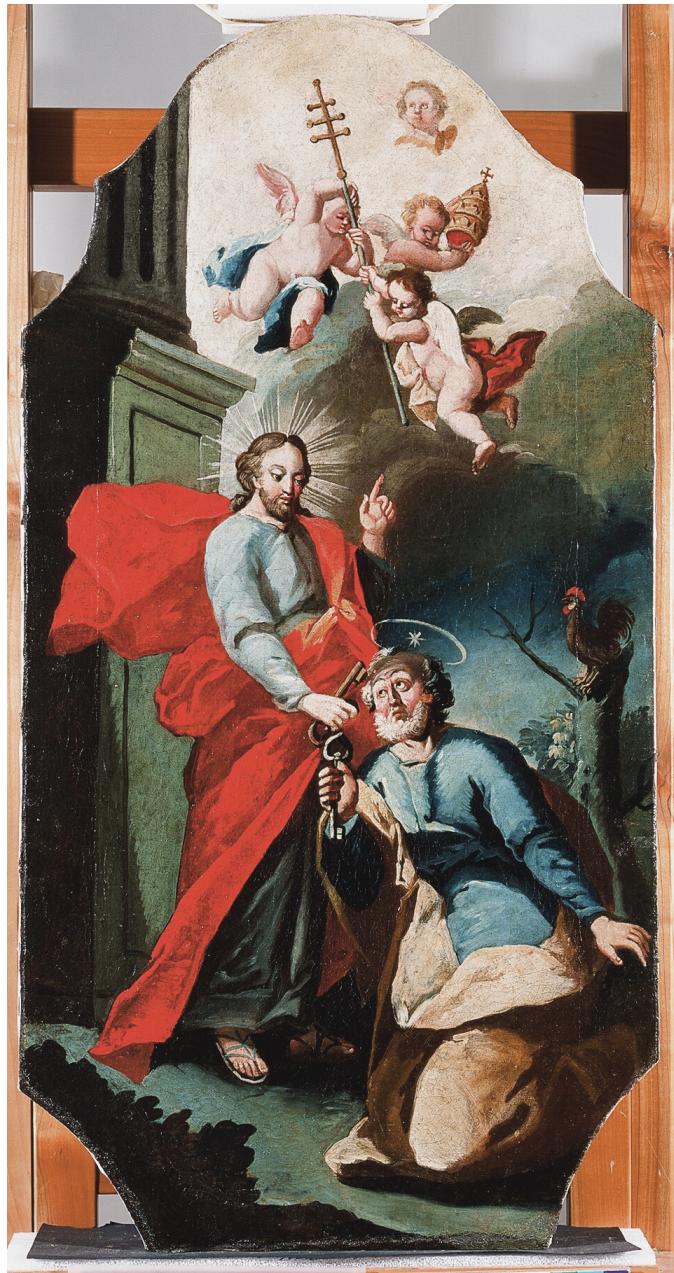
**Slika 8.** *Predaja ključeva sv. Petru* (detalj fotografije), snimila Nikolina Oštarijaš

U atriju kapele na desnom zidu inače je smještena slika u tehnici ulja na platnu nepoznatog umjetnika koja prikazuje Krista koji predaje ključeve svetom Petru. Dimenzija je  $105 \times 54,5$  centimetara, a podokvir slike oblikovan je za valovito zaključeni barokni okvir. Premda je čišćenje i restauracija ovog djela dovršena 2011. godine,<sup>133</sup> još uvijek nije ponovno postavljeno na svoje izvorno mjesto u kapeli, budući da ni uklonjeni tabulat stijenki predvorja još nije vraćen. Fotografske reprodukcije pokazuju da je Krist prikazan u stojećem položaju s lijeve strane kadera, u modroj tunici i zagrnut crvenim plaštem koji kao da lebdi na povjetarcu, a desnom rukom klečećem Petru daje dva ključa, koji su prema tradiciji prikazani kao zlatni za nebesa i željezni za pakao.<sup>134</sup> Sveti Petar ponizno gleda prema Kristu, a iznad glave mu je eliptična aureola i jedna zvijezda. Prikazan je kao stariji muškarac sijede kose i brade, u modroj tunici i žutom plaštu koji simbolizira objavljenu istinu. U pozadini iza Petrovih leđa prikazana je scena s pijetlom koji stoji na osušenom drvetu kao podsjetnik na njegovo nijekanje Krista i kasnije pokajanje, što također promatrača asocira na oproštenje grijeha i vjersku istinu. Neobično oblikovanje tonovima modre boje ukazuje na zoru, ali i odvojenost ove scene od glavnog prikaza, kao da umjetnik naglašava da se u tom segmentu radi o Petrovom sjećanju a ne o istovremenom događaju. Krist ispruženim kažiprstom lijeve ruke pogled promatrača usmjerava prema nebesima, gdje iz kovitlaca oblaka izranjanju četiri anđela prikazana kao *putti*, od kojih dvojica (jedan ogrnut u modru draperiju, a drugi u crvenu) žežlo s papinskim križem (*crux papalis*), a jedan papinsku tijaru – trostruku krunu s križem na vrhu, spuštaju prema Petru. Posljednjem anđelu, najvišem u kompoziciji, iz oblaka izviruje samo glava, a njegov pogled usmjeren je prema gore, izvan okvira slike. U okviru poslijetridentske ikonografije posebice je relevantno vizualno učvršćenje legitimeta papinske moći i njegova izravna poveznica sa svetim Petrom kao prvim papom postavljenim od Krista samog. Kompozicija je izrazito vertikalna kroz Kristov položaj tijela, anđele koji lebde iznad njega, te u pozadini prikazan kanelirani stup na visokoj bazi, koji također vjerojatno ukazuje na ulogu Petra kao *stijene* na kojoj je sagrađena Crkva.

Izvješće o provedenim konzervatorsko-restauratorskim radovima na slici *Predaja ključeva svetom Petru* iz veljače 2012. godine govori da je djelo upisano u Registar kulturnih dobara Republike Hrvatske i dopremljeno u radionice Hrvatskog restauratorskog zavoda, gdje je prvo obavljen detaljan uvid u zatećeno stanje. Utvrđeno je da je slikano na lanenom platnu lijepljenom na drveni podokvir, što je uzrokovalo oštećenja rubnih dijelova slike, kao i pet čavlića zabijenih u podokvir kroz rubne dijelove lica slike.<sup>135</sup> Na područjima gdje je slikani sloj oštećen vidljiva je drugačija koloracija, što upućuje na podslik ili potencijalno preslik nekog ranijeg djela.<sup>136</sup> Izvedeni radovi obuhvaćali su uklanjanje nakupina voska od svijeća, starog laka i hrastovog podokvira piljenjem na manje komadiće, čišćenje lica i poleđine slike od prljavštine i čade, podlijepljenje trusnih dijelova slikanog sloja, dubliranje slike na novo platno i podokvir, te naposljetku retuširanje profesionalnim Maimeri Restauro bojama.<sup>137</sup>

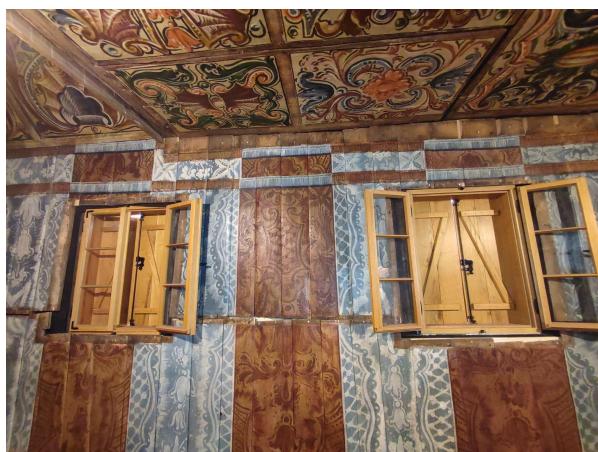
**Slika 9.** Restaurirani oslik stijenke sa strane poslanica, snimila Franka Šimović

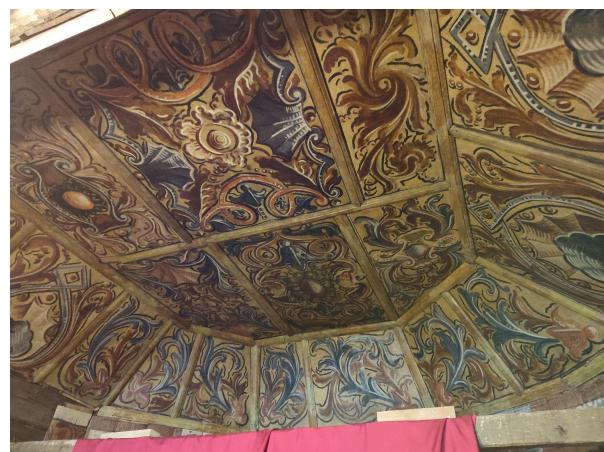
**Slika 10.** Restaurirani oslik svoda nad svetištem, snimila Franka Šimović

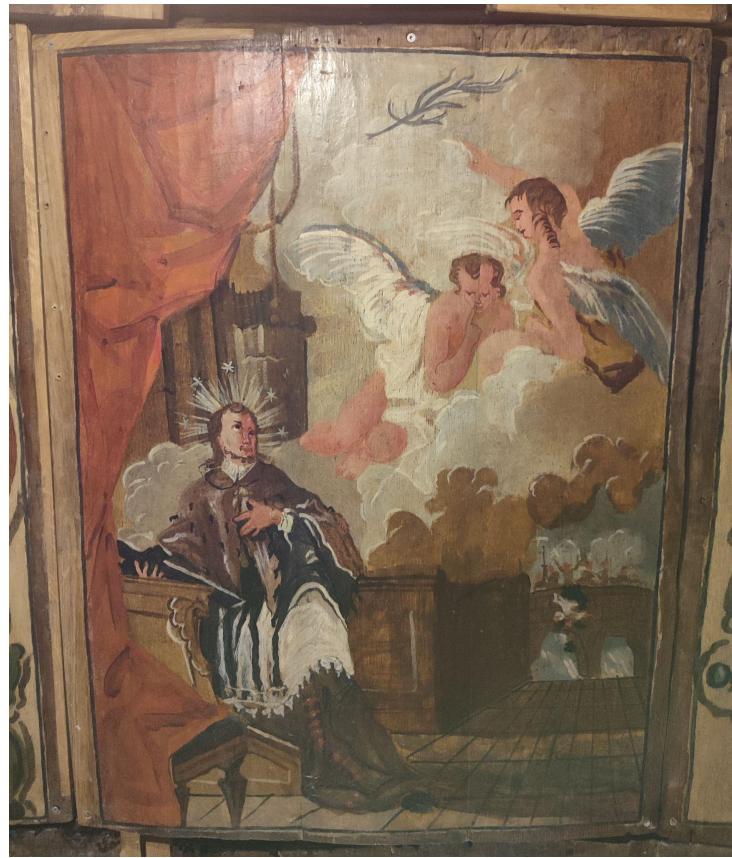
**Slika 11.** Prikaz sv. Ivana Nepomuka na tabulatu broda kapele nakon restauracije, snimila Franka Šimović

Prikaz svetog Ivana Nepomuka oslikan je na drvenom tabulatu u lađi kapele te nije centriran, već izmaknut u stranu poslanica. Formata je uspravno postavljenog pravokutnika, dimenzija otprilike  $100 \times 86$  centimetara, usmjeren je prema ulazu u kapelu a suprotno oltaru. Doima se kao *quadro riportato*, ali je zapravo dio tabulata. Svetac je prikazan u crkvenom interijeru, u prvom planu na lijevoj strani slike koju zaključuje bogata crvena draperija koja u naborima pada iz gornjeg lijevog kuta preko niskog taburea u donjem lijevom kutu slike. Čini se da je svetac odjeven u tamnu reverendu preko koje nosi bijelu roketu, porubljenu čipkom, a zagrnut je kratkim smeđim krznenim plaštom. U desnoj ruci drži križ, a lijevu prinosi prsima kada ga u molitvi pri klecalu prekidaju dva lebdeća anđela, obavijena kovitlacem oblaka koji opskuriraju ostatak interijera. Lice svetog Ivana Nepomuka djeluje mladenački premda ima

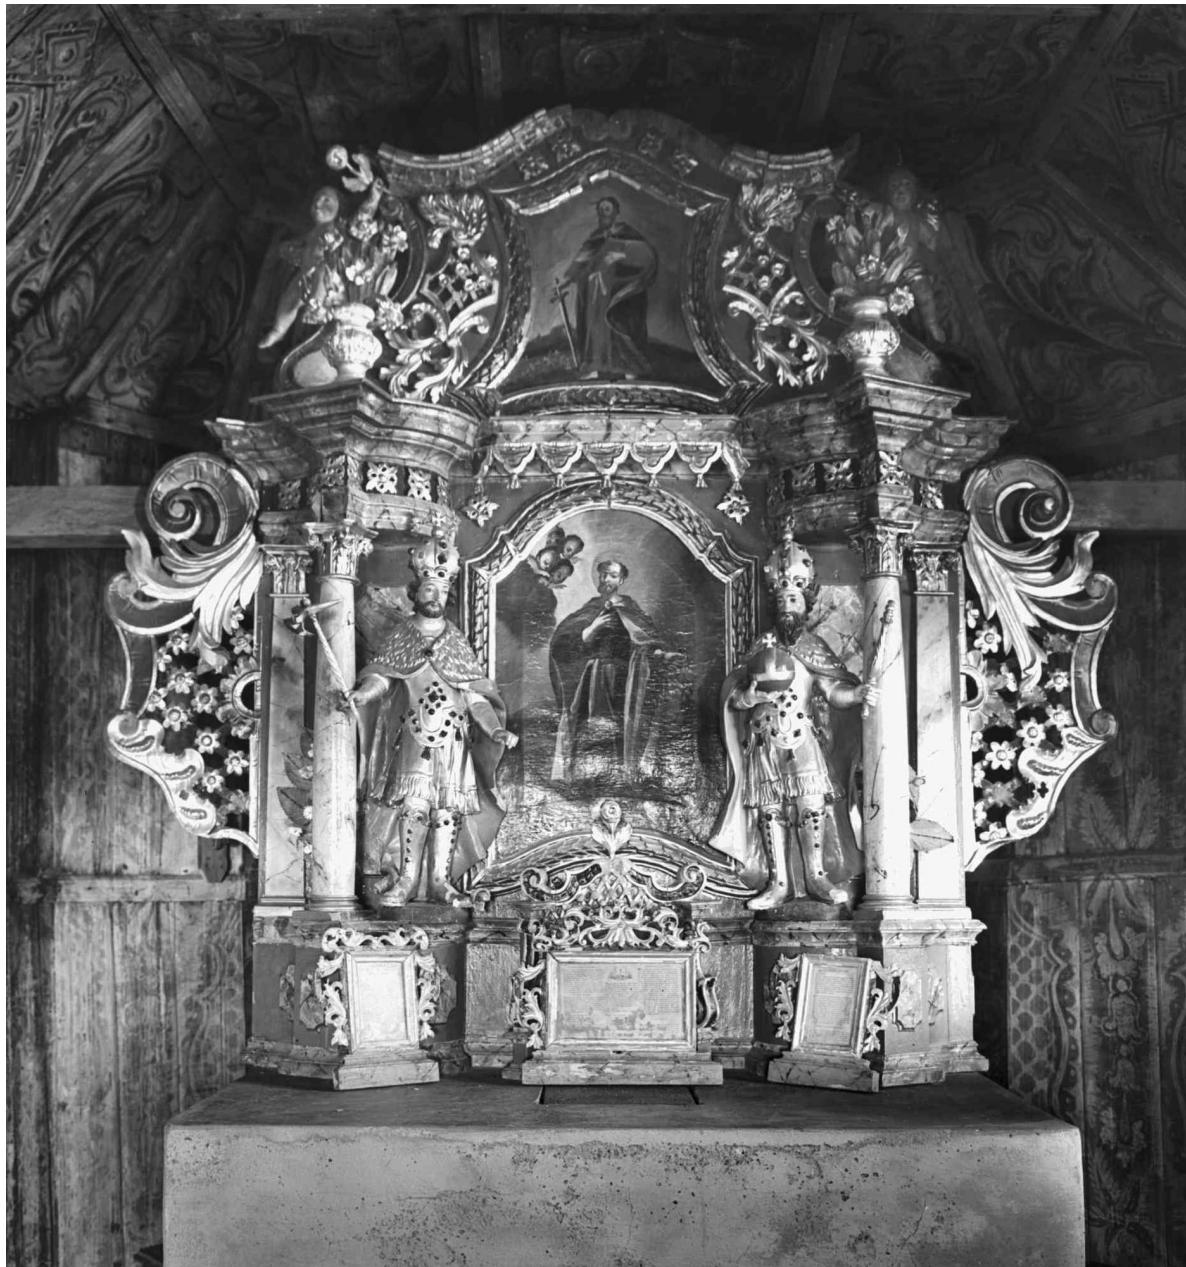
**Slika 12.** Oltar kapele sv. Petra i Pavla 1939. (detalj fotografije), snimio Đuro Griesbach

Oltar sv. Petra i Pavla kao cjelina dinamiziran je tipično baroknim konkavno-konveksnim oblikovanjem. Konstrukcija retabla izrađena je od dasaka debljine do 2 centimetra spojenih

Izvješće o izvedenim radovima prve faze konzervacije i restauracije oltara svetog Petra i Pavla iz veljače 2019. godine prenosi da je oltar bio demontiran i pohranjen u neadekvatnim podrumskim prostorijama katedrale svetog Kvirina u Sisku godinama ranije, gdje je došlo do razvoja gljivica na dijelovima retabla i nešto dodatnih oštećenja.<sup>145</sup> Nakon što je oltar preuzet za restauraciju, prvo je na njemu izvršena dezinfekcija gama zračenjem na institutu Ruđer Bošković, a zatim su u GILDA obrtu za restauriranje i dizajn uklonjene površinske nečistoće, gdje je odmah obavljena i preventivna konsolidacija dijelova oltara, a uklonjene ili otpale aplicirane dekoracije sigurno su pohranjene nakon izrade grafičkih shema prema kojima su svi dijelovi numerirani i označeni.<sup>146</sup> Mikroskopske snimke pružile su dokaze o višestrukim preslicima, pozlatama i obnovama oltara tijekom godina, a u konzultaciji s Hrvatskim restauratorskim zavodom odlučeno je koji slojevi bi trebali biti uklonjeni te je proces fokusiran na vraćanje izvorne modre i oker mramorizacije retabla i izvornih crvenih, zelenih i žutih lazura na srebru i zlatu.<sup>147</sup> Također je utvrđeno da zakrivljene profilacije oltara nisu oblikovane kuhanim motanim drvetom nego je zakrivljenost dobivena sitnim segmentima drveta povezanih

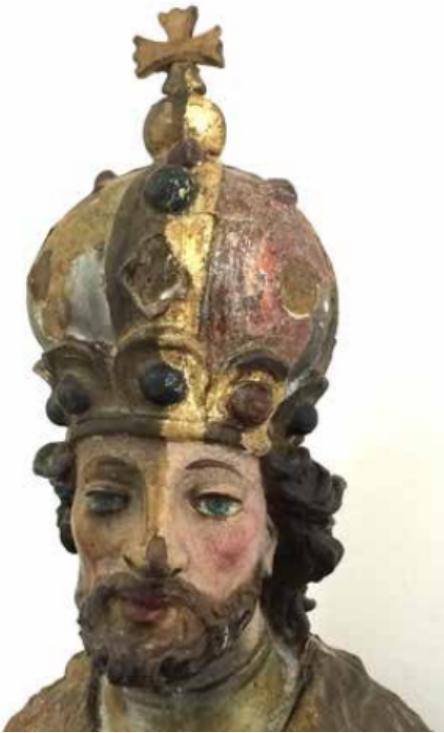
**Slika 13.** Skidanje preslika sa skulpture sv. Ladislava, snimila Nives Maksimović Vasev

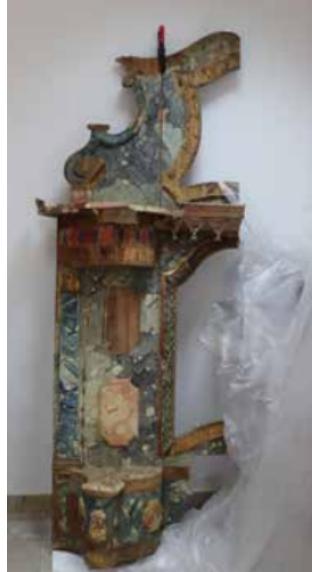
**Slika 14.** Izvorna polikromija na oltaru nakon čišćenja, snimila Nives Maksimović Vasev

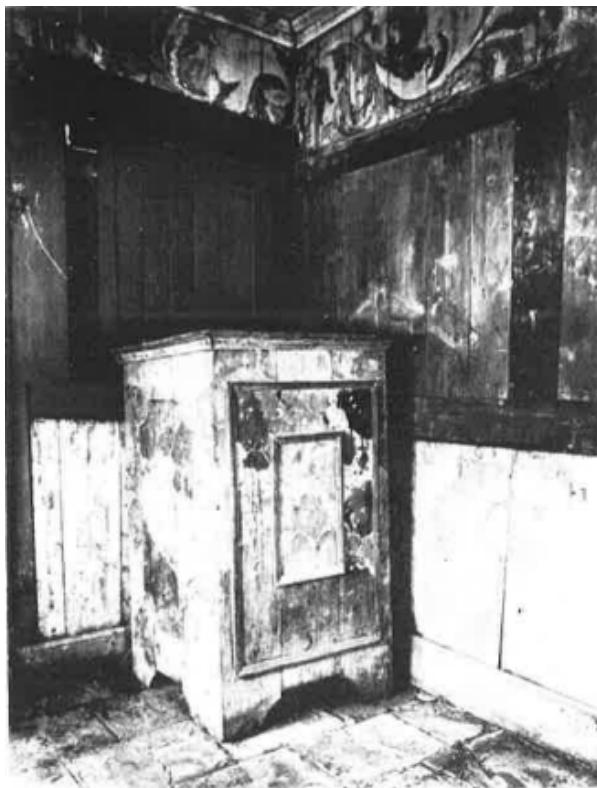
**Slika 15.** Prijenosna propovjedaonica, preuzeto od Đurđice Cvitanović

Dva elementa izgubljena u velikoj obnovi kapele 1901. godine su mali drveni oltar (stipes i mensa) u predvorju koji je stajao ispod slike *Predaja ključeva sv. Petru* i prijenosna propovjedaonica, za koju Cvitanović tvrdi da je bila jedinstvena uz onu u Sv. Barbari u Brestu i Svetom Duhu u Poljani Lekeničkoj.<sup>161</sup> Propovjedaonica bila je jednostavnog oblika uspravljenog kvadra s minimalnim pravokutnim profilacijama s prednje strane i postavljen na nogice, a oltarić bio je oblika položenog kvadra s asimetrično apliciranim jednostavnim drvenim dekoracijama.

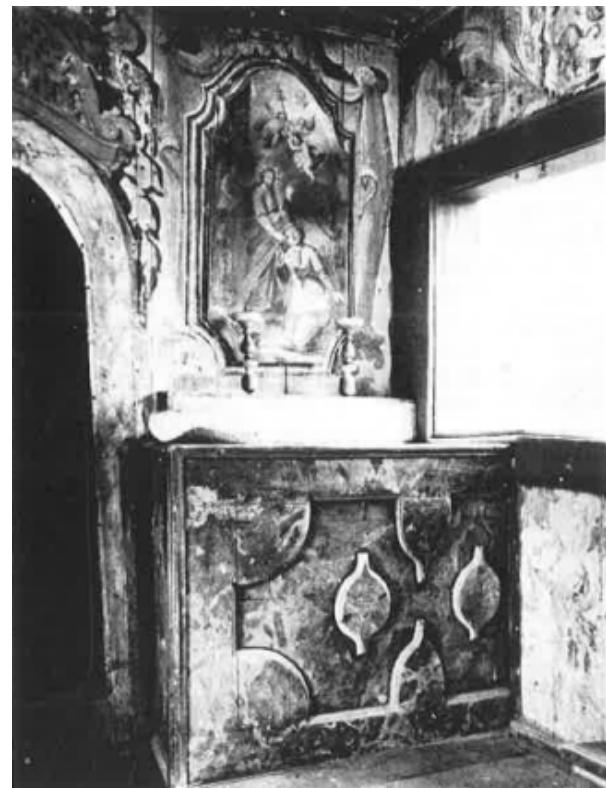
**Slika 16.** Mali oltar u predvorju, vjerojatno u vizitacijama spomenut kao stari oltar sv. Petra, preuzeto od Đurđice Cvitanović

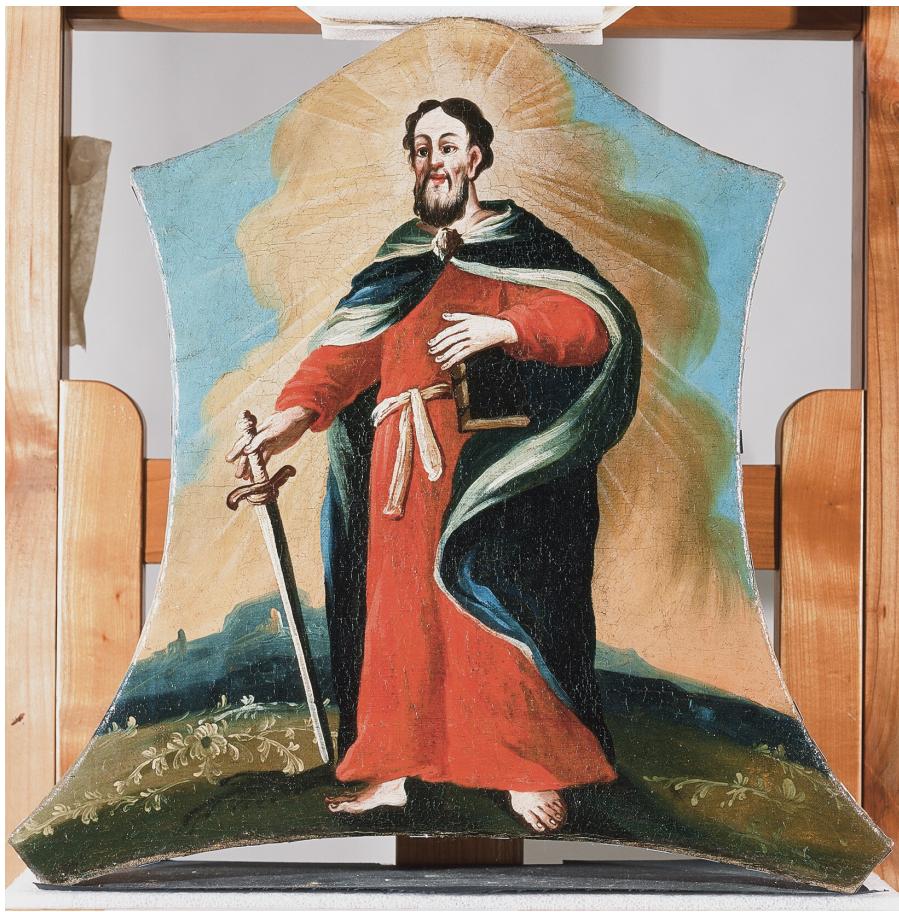
Slika 17. Sv. Pavao (detalj fotografije), snimila Nikolina Oštarijaš

Manja slika koja je smještena na krunište oltara prikazuje svetog Pavla apostola koji zauzima gotovo čitav kadar. Format slike neobičnog je konkavno-konveksnog oblika koji je neupitno barokni, bez ijednog ravnog brida, a podsjeća na naopako okrenuti štit. Dimenzija je  $54 \times 54,5$  centimetara. Svetac je prikazan kako stoji u pustom krajoliku bez istaknutih obilježja, a uz noge mu rastu vitice s bijelim cvijećem. U pozadini iskorištena je atmosferska perspektiva u modrim tonovima. Nosi dugačku crvenu tuniku povezanu bijelim pojasmom, a preko ramena prebačen mu je tamno modri plašt bijelih rubova koji seže sve do tla, pričvršćen ispod svečevog vrata velikom dekorativnom kopčom. Iza Pavla uzdiže se gusti oblak žućkastih tonova, a oko glave i torza iz njega isijava zrakasta svjetlost. Njegova glava je izdužena, ima kraću valovitu smeđu kosu i ponešto prorijeđenu bradu i brkove. Prikazan je bosonog, s mačem u desnoj ruci,

Nosilac slike gusto je laneno platno bez zakrpa, sa šest manjih perforacija u gornjem središnjem dijelu,<sup>163</sup> na rasklimanom podokviru sastavljenom od napuklih letvica.<sup>164</sup> Najmanje je oštećena od tri slike koje obrađujem u ovom radu. Slikani sloj bio je značajno krakeliran, a UV snimak pokazao je područja preslika i zakita na svečevoj odjeći i knjizi.<sup>165</sup> Slika je u potpunosti očišćena od starog požutjelog laka, retuširana Winsor & Newton gvaš bojama, a završno Maimeri bojama, te su rubovi ojačani novim platnom prije nego što je dovršena postavljena na novi drveni podokvir.<sup>166</sup>

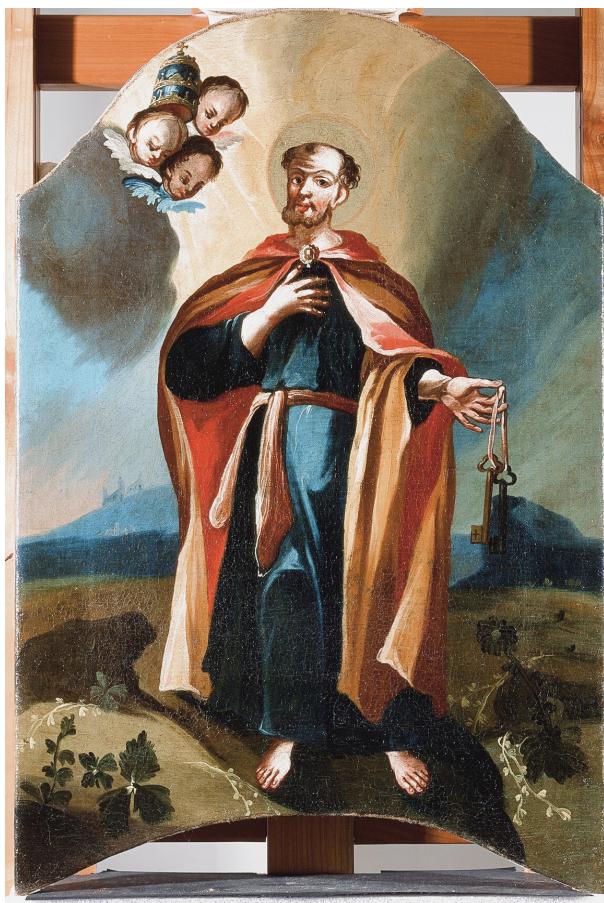
**Slika 18.** Sv. Petar (detalj fotografije), snimila Nikolina Oštarijaš

Ivana Sambolić iste godine izvela je i restauracijske radove na glavnoj oltarnoj pali dimenzija  $84 \times 75$  centimetara koja prikazuje svetog Petra.<sup>167</sup> Ovo djelo centralni je likovni prikaz oltara u kapeli u Boku Palanječkom, flankirana skulpturama svetih kraljeva Ladislava i Stjepana. Bočni bridovi su ravni, donji je konkavan, a gornji konveksan. Sveti Petar uspravno stoji u samom središtu kadra, pogleda i tijela usmjerenog prema promatraču. Jednako kao i sveti Pavao, prikazan je u poprilično pustom krajoliku s nekoliko biljnih vitica i nešto raslinja u blizini nogu. Bosonog je i odjeven u dugu tamno modru tuniku sa žutim zavezanim pojasm i plaštem s iza zabačenom kapuljačom. Plašt je, kako je uobičajeno u tradiciji, žute boje koja simbolizira

Tijekom 2011. godine obje oltarne slike demontirane su s oltara i prenesene u radionice Hrvatskog restauratorskog zavoda.<sup>170</sup> I u ovom slučaju nosilac slike je laneno platno na drvenom podokviru, a izvješće prenosi da su na pozadini vidljivi inicijali, iako ne specificiraju o kojim inicijalima se radi (prema fotografiji čini se da inicijali možda glase H.B.L.).<sup>171</sup> Uklonjen je potamnjeli lak koji je bio nejednako nanesen i ostaci voska od svijeća.<sup>172</sup> Slika je bila dosta krakelirana i mjestimično oštećena, osobito uz rub slike od čavlića i brončanog premaza kojim je u nekom ranijem nestručnom zahvatu premazana drvena konstrukcija oltara, a na više mjesta otpale su ljudske sličice slikanog sloja i veliki dijelovi bili su preslikani (prvenstveno tunika svetog Petra).<sup>173</sup> Rubovi slike ojačani su novim trakama lanenog platna i slika je napeta na novi podokvir prije nego što je retuširanje u gvašu i Maimeri Restauro bojama dovršeno.<sup>174</sup>

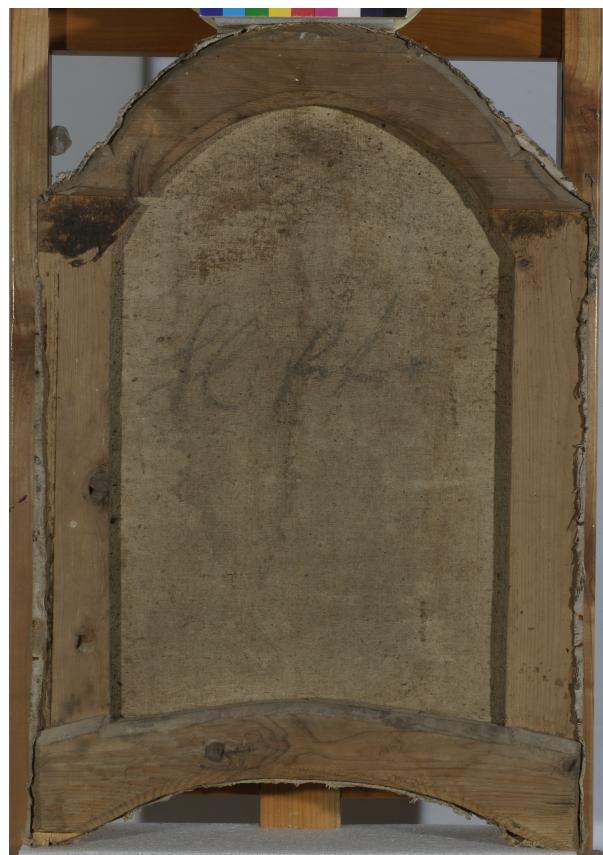
**Slika 19.** Poledina slike Sv. Petar s potpisom (detalj fotografije), snimila Nikolina Oštarijaš
