Rekonstrukcija dvorca Pejačević u Virovitici

Master's thesis / Diplomski rad

REKONSTRUKCIJA DVORCA PEJAČEVIĆ U VIROVITICI

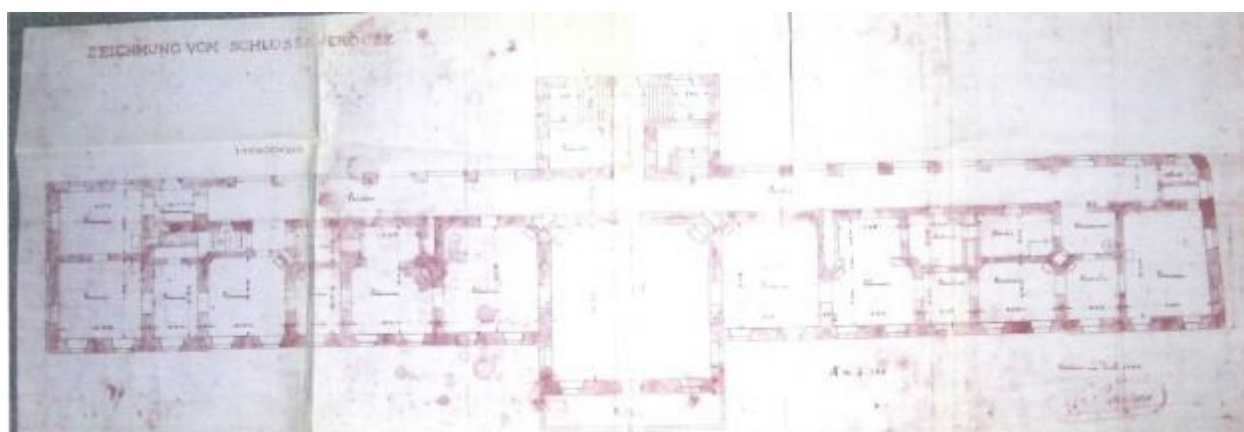
Slika 5: tlocrt prvog kata iz 1909. godine

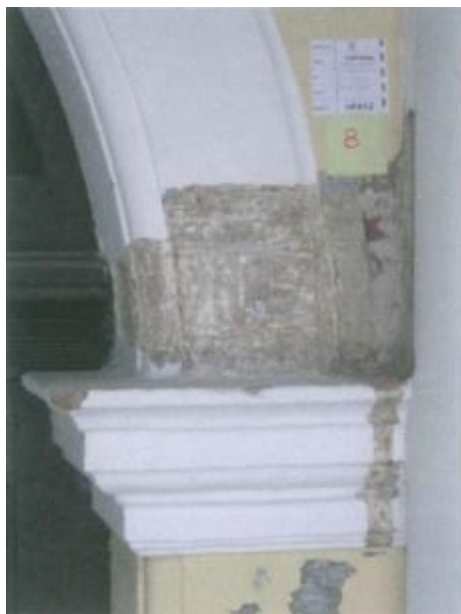
Slike 13 i 14: Sondiranje u okviru glavnog portala u altani sjevernog pročelja, prikaz izvornog kamena pješčara tretiranog vapnenim mlijekom te sloja cementne žbuke sa bojanim slojevima

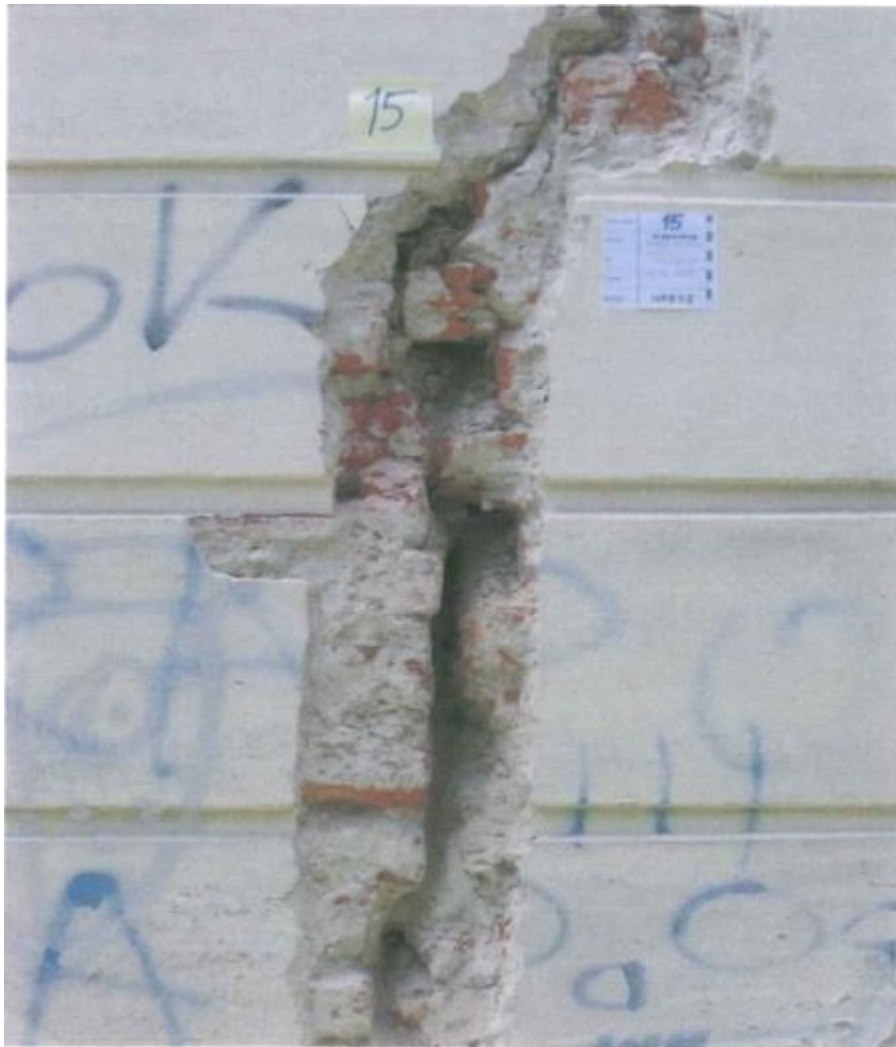
Slika 15: Reška na zapadnom pročelju dvorca, sondiranjem utvrđeno da nije nastala kao posljedica konstruktivnog slijeganja zida već u nekoj od graditeljskih intervencija

Sondiranjem zapadnog pročelja građevine je otkriveno da se radi o pravilnoj zidanoj strukturi s otučenim opekama, posljedicom podizanja katnog dijela građevine, dok je sondiranjem arhitektonske plastike zapadnog pročelja, odnosno zone baze pilastra njegovog katnog dijela, otkriveno je da postojeći, recentni sloj cementno-vapnene žbuke ne prati profilaciju koja pripada izvornoj kompoziciji fasadnog platna, a koja je izvedena pravilnim vezom opeka.⁴⁸ Također je uočeno napuknuće između središnjeg prozora u prizemlju i zapadne prozorske niše te je potvrđeno da je reška nastala uslijed jedne od graditeljskih intervencija na dvorcu.
