# Crkva Svetog Jurja na Bregu u Lopatincu: Povijesnoumjetnička analiza i konzervatorsko- restauratorski radovi nakon urušavanja crkve 2008. godine

Master's thesis / Diplomski rad

CRKVA SVETOG JURJA NA BREGU U LOPATINCU:  
POVIJESNOUMJETNIČKA ANALIZA I KONZERVATORSKO-  
RESTAURATORSKI RADOVI NAKON URUŠAVANJA CRKVE  
2008. GODINE

Church of St. George on the Hill in Lopatinec: Art Historical analysis and Restoration and  
Conservation work after the collapse of the Church in 2008

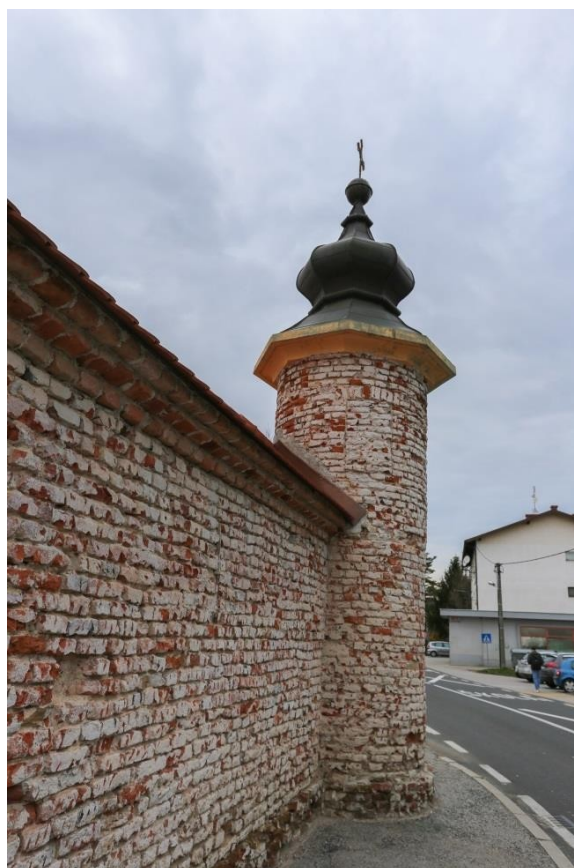
Slika 71. Pogled na zid i slijepu kulu cinktora čiji su radovi još u tijeku (snimljeno 2021.)

Radovi u cinktoru započeli su 2013. godine, a obuhvaćali su rekonstrukciju, sanaciju temelja, zamjenu kamenih stupova koji nedostaju ili su teško oštećeni, rekonstrukciju dijelova krovne konstrukcije, sanaciju pukotina, rekonstrukciju sanitarnog čvora, obijanje vanjske i unutarnje žbuke, konzervatorsko-restauratorske radove na skulpturama koje se nalaze na glavnom portalu cinktora i odvodnju oborinskih voda iz unutrašnjosti.<sup>244</sup> S radovima na sanaciji cinktora nastavilo se 2017. godine, a radovi su obuhvaćali obijanje žbuke s vanjskih pročelja, pri čemu je ponovno žrtvovan sloj povijesne žbuke.<sup>245</sup> Radove je izvodio obrt „Graditelj“ sa sjedištem u Varaždinskim Toplicama, stručni nadzor pružila je Martina Vujasinović iz tvrtke „Intrados projekt“ sa sjedištem u Zagrebu, a konzervatorski nadzor pružila je Iva Golenko iz Konzervatorskog odjela u Varaždinu.<sup>246</sup> Radni sastanak za daljnje radove na cinktoru održan je 13. svibnja 2020. godine u Lopatincu, a dogovoren je plan za nastavak radova rekonstrukcije krova i zamjeni pokrova.<sup>247</sup> U rujnu 2020. godine nastavilo se s radovima na konstruktivnoj i građevinskoj sanaciji krovne konstrukcije.<sup>248</sup> Ti su radovi obuhvaćali postavljanje radne skele s vanjske i unutrašnje strane, zatim demontiranje pokrova od biber crijepa i drvene krovne konstrukcije, uklonjen je betonski krovni vijenac koji je uzrokovao veliku štetu na zidanoj konstrukciji, izvedbu novog vijenca, ugradnju nove drvene krovne konstrukcije i novog pokrova od biber crijepa s dodanim bakrenim limom te postavljanje prirožaka kako bi se poštivala izvorna forma krova.<sup>249</sup> Radovi na cinktoru još uvijek su u tijeku, a provodi ih Hrvatski restauratorski zavod iz Zagreba pod vodstvom Ane Škevin Mikulandra te konzervatorskim nadzorom Ivančice Peharda iz Konzervatorskog odjela u Varaždinu.<sup>250</sup>

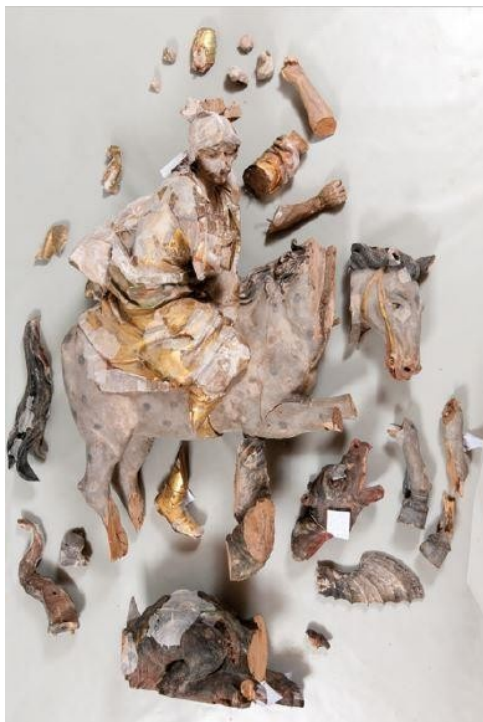
**Slika 78. Skulptura Sv. Jurja na konju s atike glavnog oltara nakon grupiranja dijelova u cjelinu (snimljeno 2011.)**

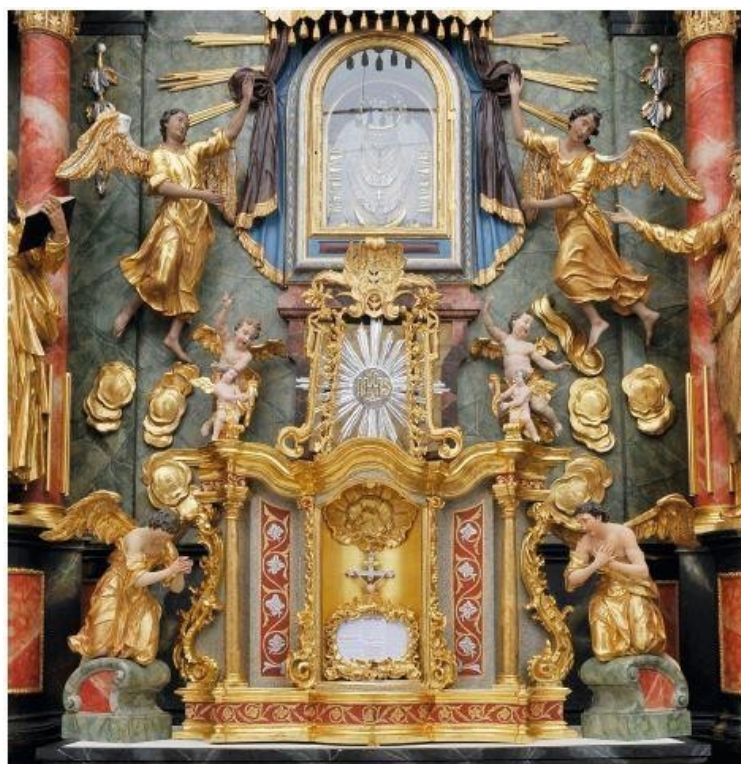
Slika 80. Restaurirani tabernakul nakon montiranja na izvornu poziciju (snimljeno 2012.)

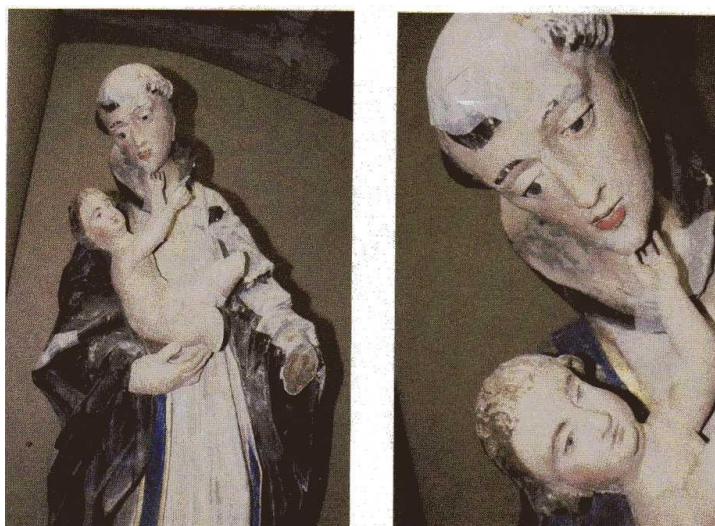
**Slika 82. Skulptura Sv. Antuna Padovanskog tijekom restauratorsko-konzervatorskih radova**

Oltar je u potpunosti bio nezaštićen od oborinskih voda, a arhitektura oltara bila je najjače mehanički oštećena u zoni atike i vijenca te na ploči antependija.<sup>327</sup> Mehanička oštećenja podrazumijevala su odlomljene dijelove te pukotine u drvu. Bila su vidljiva i manja oštećenja, poput nedostajućih profila i manjih lomova.<sup>328</sup> Skulpture na oltaru pretrpjele su oštećenja na slikanom sloju zbog djelovanja oborinskih voda.<sup>329</sup> Oltar je prije urušavanja bio recentno restauriran i prezentiran s izvornom polikromijom.<sup>330</sup> Nakon što je oltar izvučen iz depoa Restauratorskog centra u Ludbregu, restauratorske radove na skulpturama i dekorativnim elementima provodila je privatna radionica *DOK-ART* u Zagrebu. Radovi koji su obavljani obuhvaćali su pripremne radove, preventivno podljepljivanje odvojenih dijelova od cjeline, pakiranje i transport, podljepljivanje odvojenih dijelova od cjeline, stolarsku sanaciju, zamjenu dotrajalih dijelova, krediranje osnove, retuširanje polikromije i pozlate, transport i montažu te izradu izvješća s pripadajućom fotodokumentacijom.<sup>331</sup> Oltar je montiran na izvorno mjesto u ljeto 2013. godine.

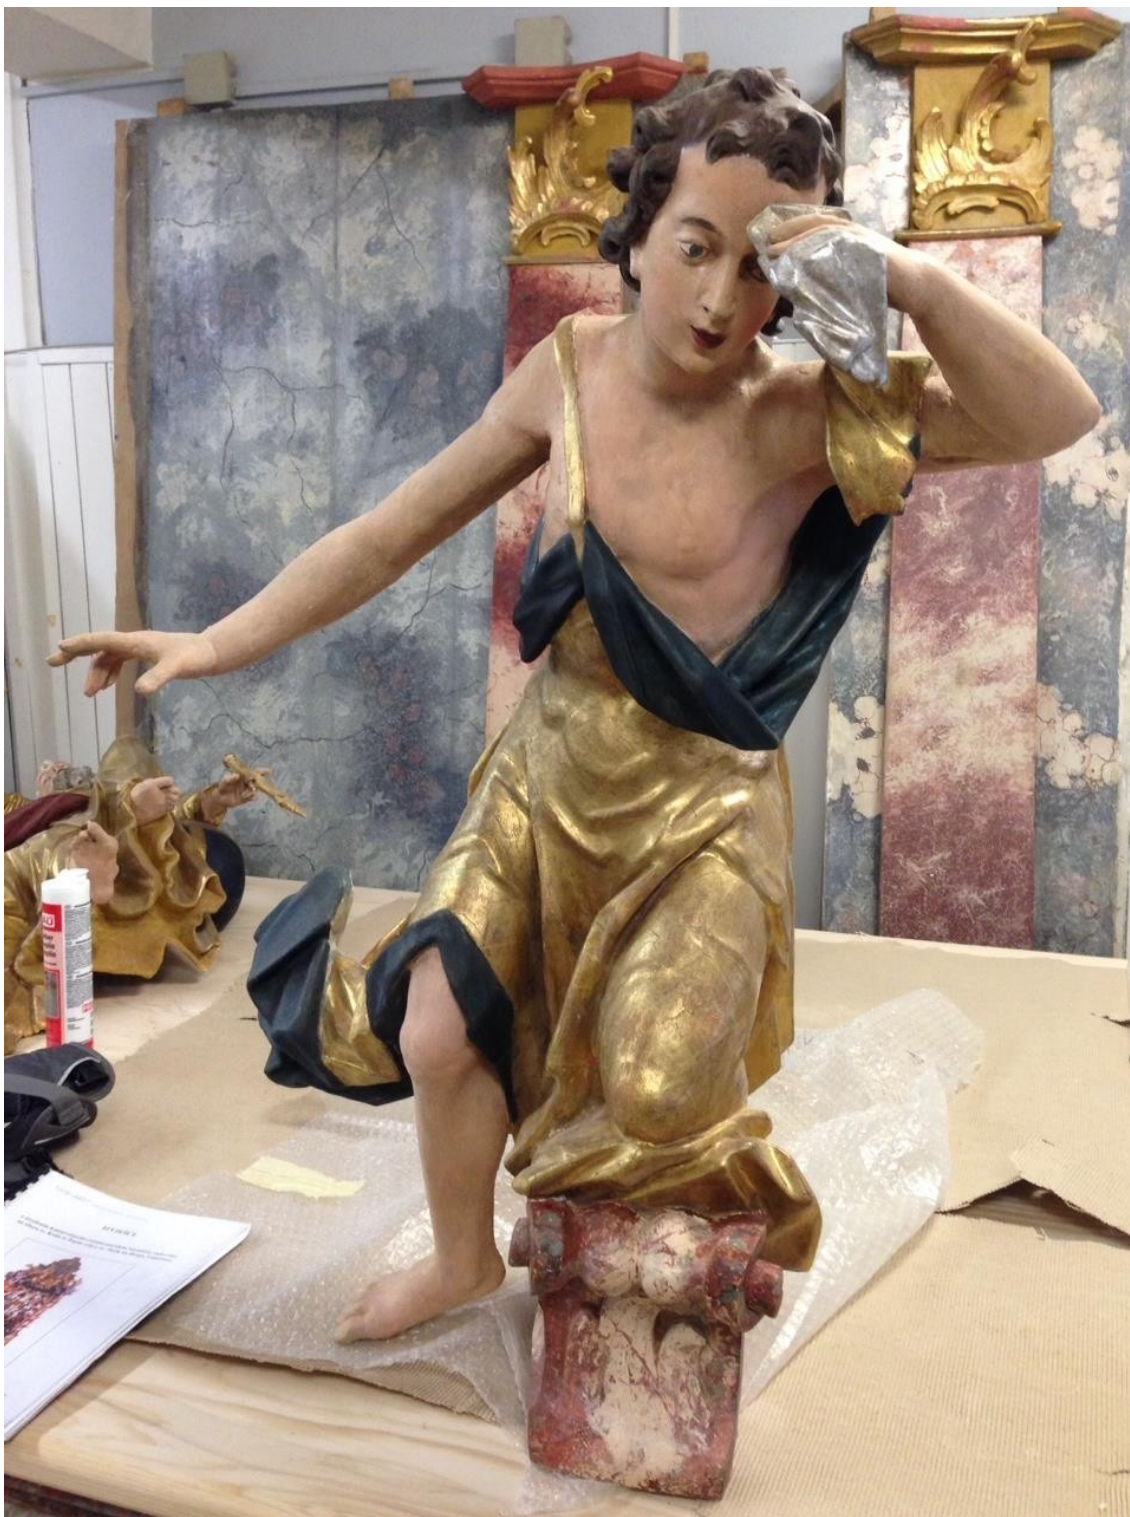
**Slika 88. Skulptura anđela s retuširanim elementima u restauratorskoj radionici**

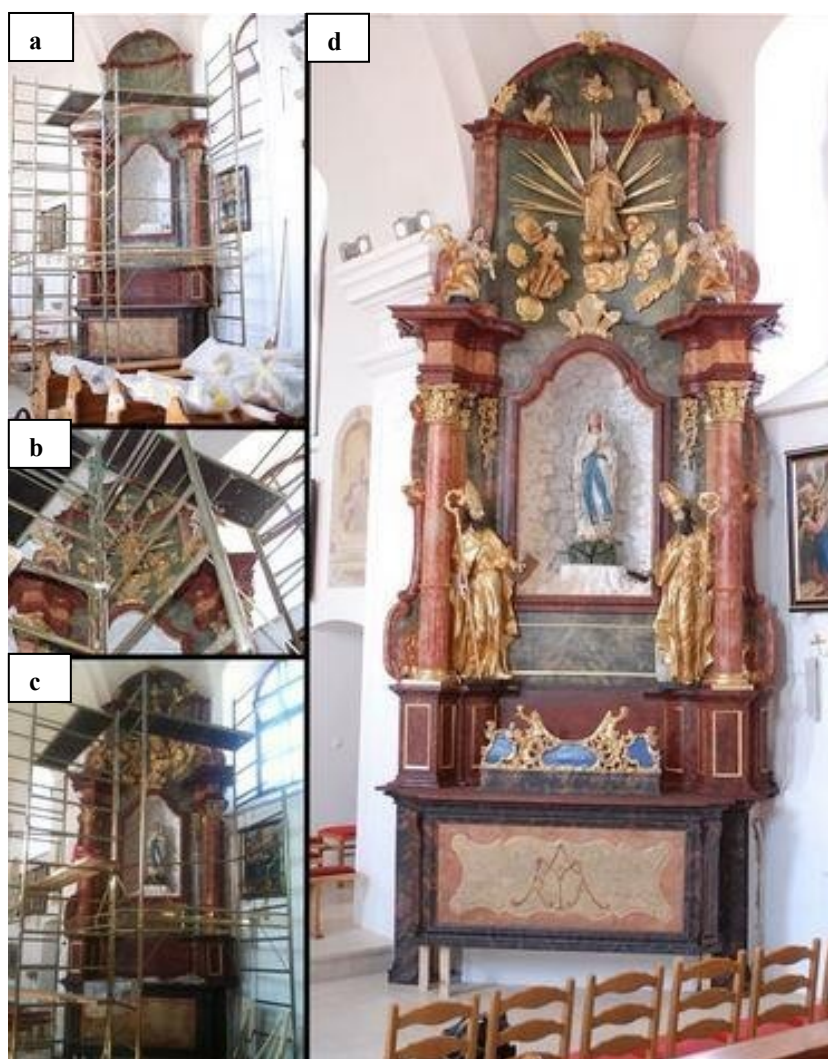
Slika 93 a-d. Montaža oltara Majke Božje Lurdske na izvornu poziciju

Oltar Majke Božje Lurdske većim je dijelom bio natkriven i zaštićen od atmosferilija, a pretrpio je mehanička oštećenja nastala uslijed urušavanja zvonika, što je rezultiralo odlomljenim dijelovima u zoni atike i vijenca.<sup>336</sup> Oltar je nedavno prije urušavanja zvonika bio restauriran i prezentiran s izvornom polikromijom.<sup>337</sup> Nakon što je demontiran prošao je niz preventivnih konzervatorskih radova u Restauratorskom centru u Ludbregu. Restauratorske radove preuzela je 2012. godine privatna restauratorska radionica *DOK-ART* sa sjedištem u Zagrebu. Nakon posljednjeg restauriranja iz 1999. godine oltaru je vraćen izgled s marmorizacijom iz XVIII. stoljeća, što podrazumijeva izvornu zelenu boju, crvene stupove i pilastre, tamnije crveno razlomljeno gređe i okvir niše te tamniju crno-crveno-smeđu marmorizaciju stipesa.<sup>338</sup> Restauratorski radovi iz 2012. godine poštivali su tu intervenciju i te su boje marmorizacije ostavljene. Odvojeni dijelovi skulptura (anđeoske glave) i dio antependija podlijepljeni su, kredirani i repolikromirani, a oni dijelovi koji su nedostajali (detalji pilastara, baza stupova, dijelovi draperija na skulpturama) rekonstruirani su u zamjenskom drvu, a potom su prošli proces repolikromacije i ponovnog pozlaćivanja ili posrebrenja.<sup>339</sup>

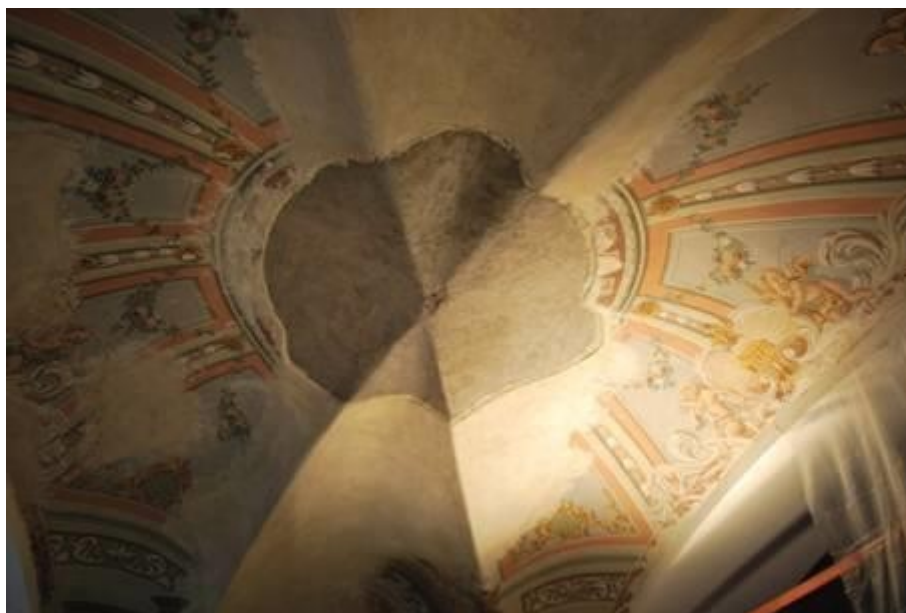
**Slika 98. Središnji medaljon s Kristovim monogramom prije restauriranja (snimljeno 2014.)**

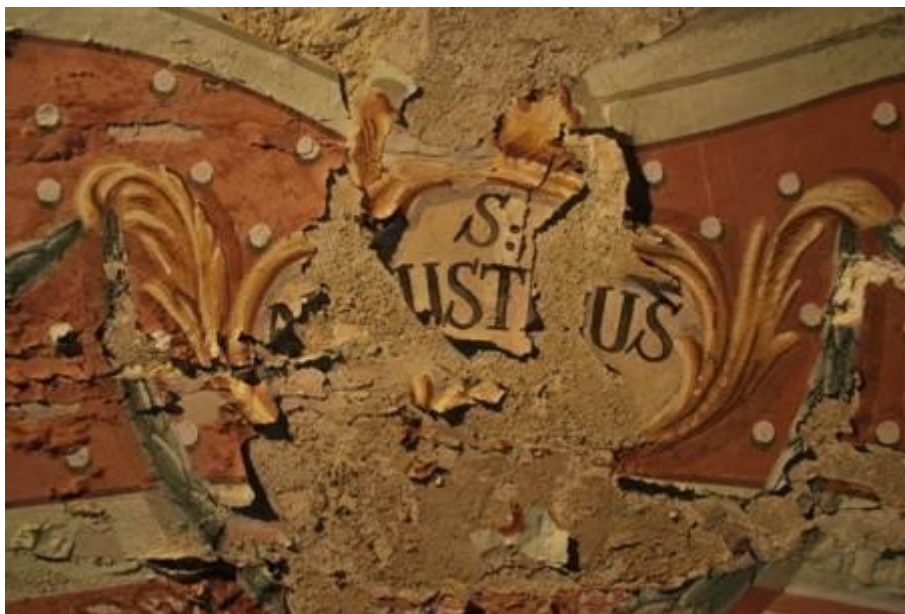
**Slika 100. Detalj kartuše prije restauriranja (snimljeno 2014.)**

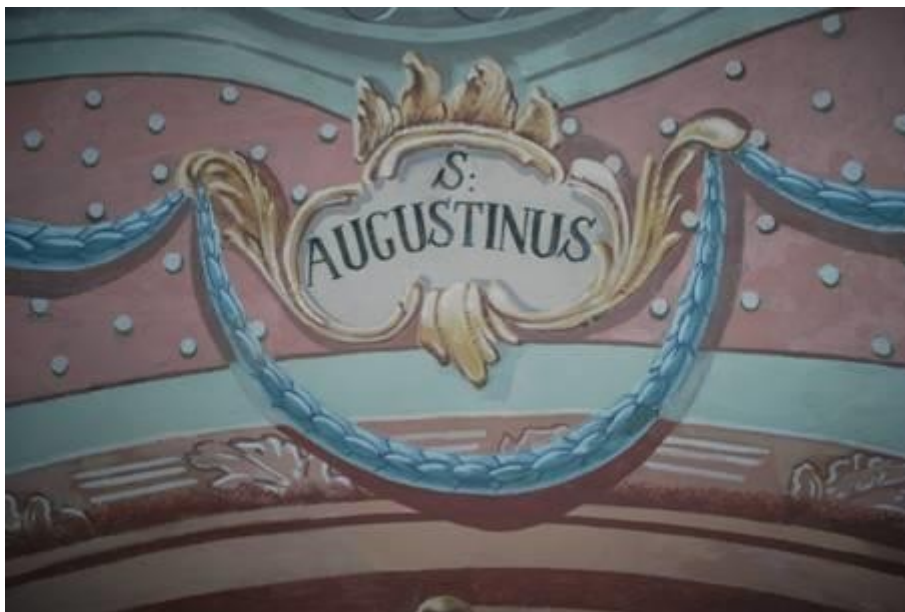
**Slika 101. Detalj kartuše nakon restauriranja (snimljeno 2014.)**

Iako su konzervatorsko-restauratorski radovi bili predviđeni do kolovoza 2014. godine, dovršeni su u rujnu iste godine. Svi planirani radovi na kraju su i izvedeni, no valja naglasiti da su nestali dijelovi oslika izvođeni pomoću već dostupnih fotografija i pomoću analogije na licu mjesta.<sup>370</sup> Oslik nije rađen pomoću šablone nego prostoručno, stoga je takav princip primijenjen i prilikom rekonstrukcije.<sup>371</sup>

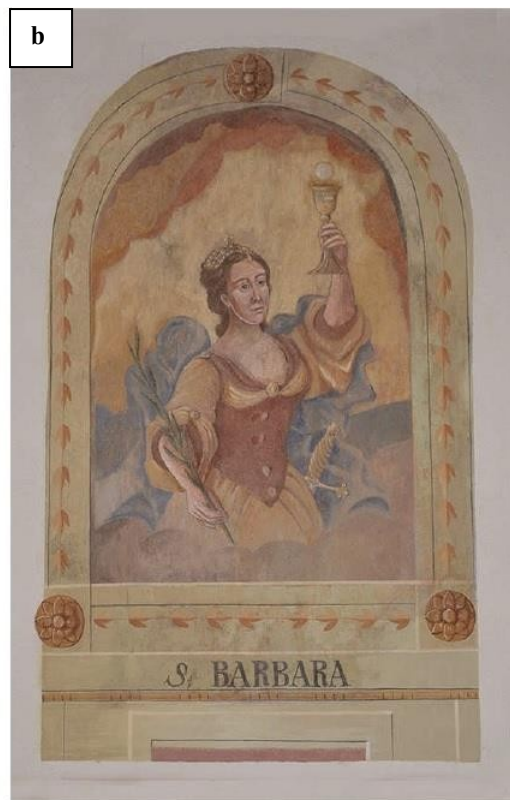
Slika 102 a-b. Zidna slika Sv. Barbare prije i nakon restauriranja (snimljeno 2015.)
